Artikel: Réparation des dégâts causés par la crue aux routes et aux cours d'eau dans le canton d'Uri
Autor: Püntener, Peter
DOI: <https://doi.org/10.5169/seals-77692>

Réparation des dégâts causés par la crue aux routes et aux cours d'eau dans le canton d'Uri

PAR PETER PÜNTENER,
ALTDORF

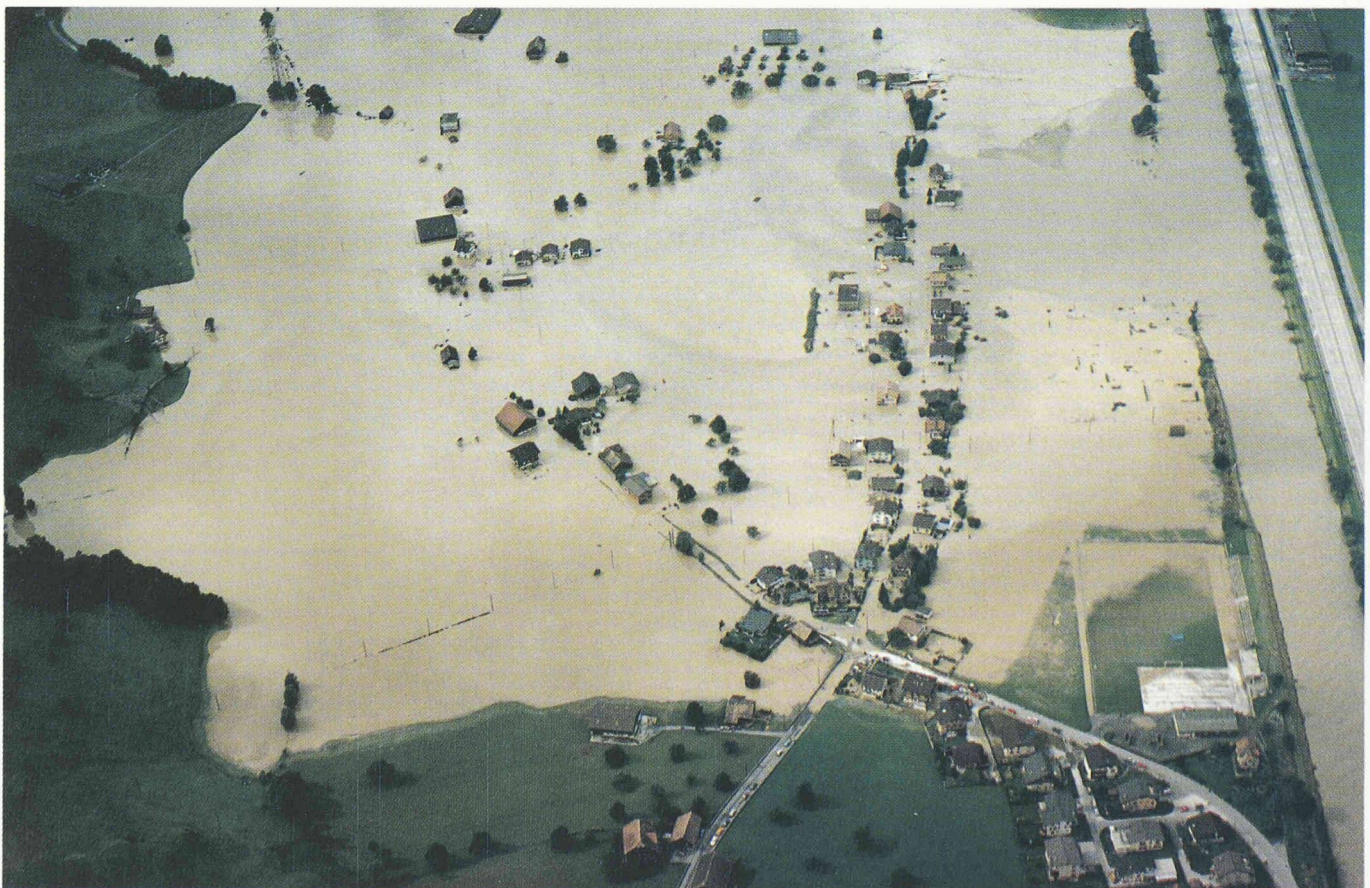
Fig. 2. – Rupture de la digue à Attinghausen, photo du 25 août 1987.

Le 25 août 1987 à 2 h 20 environ, à Attinghausen, la digue ouest de la Reuss se rompit sur une longueur de quelque 210 m et la Reuss inondait de vastes zones. Plus loin, elle était moyennement à fortement endommagée sur 170 m (fig. 2). Le jeudi 27 août 1987, la Cp Pont III/25, renforcée par neuf machines de construction civiles et jusqu'à 25 camions civils, commençait les travaux. Il s'agissait tout d'abord de déverser sur un terrain marécageux l'infrastructure d'une piste de transport d'environ 380 m de long en direction des digues endommagées. Le vendredi, les travaux de comblement des brèches purent démarrer. On a commencé par déposer dans les flots en furie, au pied de la digue, de gros blocs afin d'empêcher que les matériaux de remblai ne soient emportés par l'eau. Les digues ont tout d'abord

été élevées juste au-dessus du niveau d'eau momentané. Le samedi, la dernière brèche a pu être obturée, ce qui a créé les conditions permettant de commencer le déblaiement à Attinghausen. Ensuite, les digues ont été amenées à leur niveau théorique. Le samedi 5 septembre 1987, les travaux étaient terminés. Au total, ils avaient requis environ 4500 heures de main-d'œuvre (dont environ 2000 pour les militaires), 480 heures de machines de construction (environ 140 de l'armée) et 1400 heures de camions. Le tonnage à transporter se montait à 24000 tonnes.

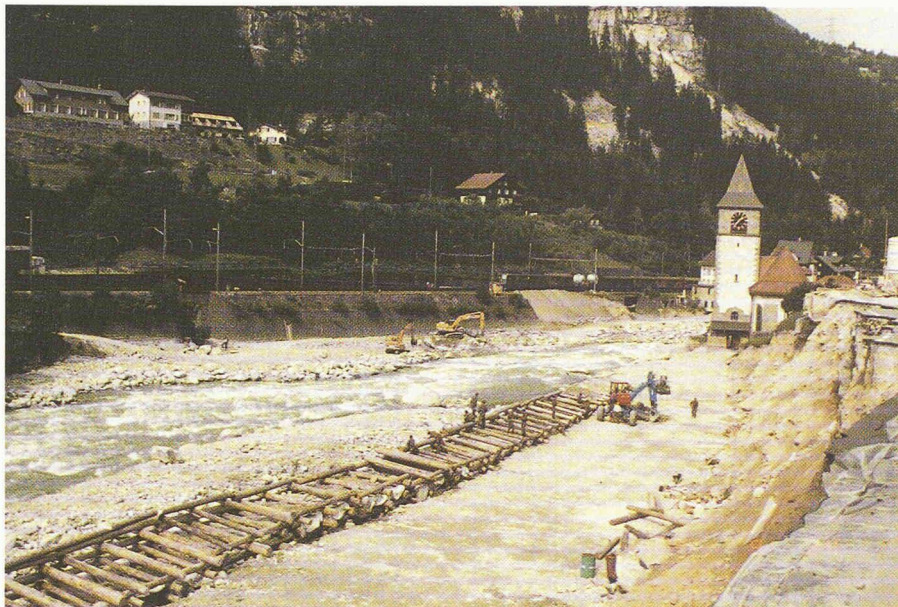
Fig. 4. – L'église de Gurtellen, au premier plan la route du Saint-Gothard détruite, construction de parois « Krainer ».
(Photo Office des Travaux publics d'Uri.)

A Gurtellen, la Reuss avait emporté toutes les berges, endiguements, bâtiments, routes et avant-terrains compris. Ici, il s'agissait de rétablir les voies de communication et d'aménager rapidement des sécurités provisoires pour éviter des dommages encore plus grands si la crue se poursuivait. Le chef d'intervention de Gurtellen n'avait qu'une journée devant lui pour étudier la manière d'aborder les travaux. Il avait à prendre des mesures sur une longueur de rivière d'environ 1,5 km; des éboulements de berges avec des talus abrupts jusqu'à 15 m de haut bordaient le cours de la Reuss. Les accès au village et aux chantiers étaient médiocres. On manquait de gros blocs, de machines de construction et de camions. En revanche, il semblait que la troupe disposait d'un effectif suffisant. Le chef d'intervention a alors opté pour des parois «Krainer» fondées sur un tapis de blocs (fig. 3 et 4). Ce mode de construction devait réagir de façon souple aux sollicitations par la Reuss et aux tassements à escompter de la part des digues nouvellement remblayées. En outre, on pouvait utiliser simultanément un nombreux personnel. Le 27 août 1987, les travaux de construction ont commencé, répartis

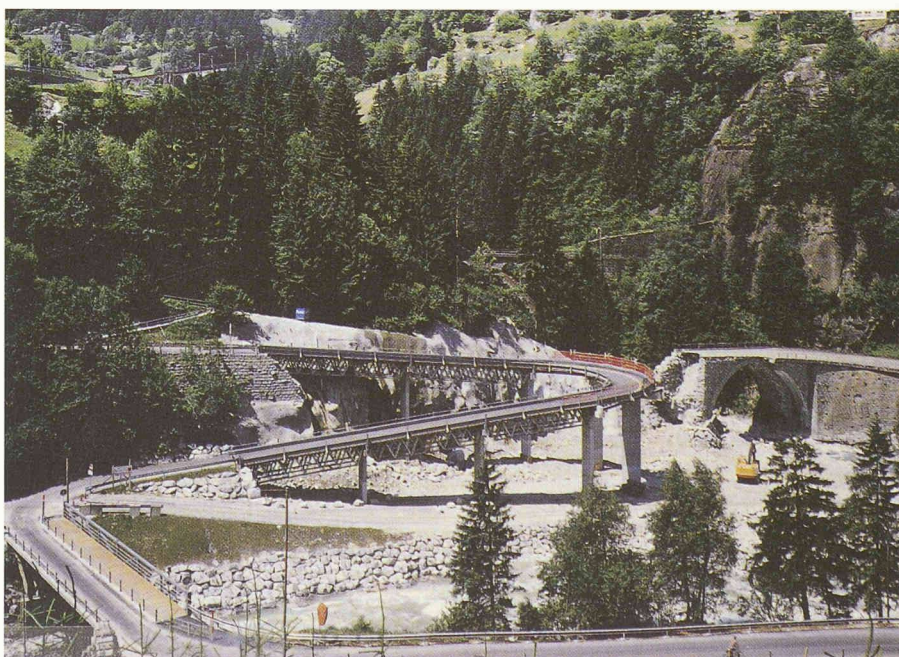
Fig. 5. – Route cantonale provisoire entre le Pfaffensprung et Wassen.

Entre le Pfaffensprung et Wassen, la route du Saint-Gothard était totalement détruite dans la zone du pont sur la Meienreuss. Comme la route cantonale avait pu être provisoirement déplacée sur la bande d'arrêt d'urgence de la voie montante de la route nationale, on a cru dans un premier temps pouvoir se passer de solution provisoire. Les études techniques entreprises immédiatement ont cependant révélé qu'il faudrait environ quatre ans pour une remise en état définitive. Fin octobre 1987, le Conseil d'Etat a alors chargé l'Office des Travaux publics de mettre en chantier une construction provisoire. Pour cela, il a fallu jeter un pont de 36 m de portée sur la Reuss au-dessus du Pfaffensprung. Pour traverser à nouveau la Reuss, on a pu se servir du pont de Dieden, épargné par la crue; il s'agissait d'un accès de chantier datant de la construction de la route nationale. Ensuite, il a fallu surmonter une dénivellation de 12 m sur un tronçon très court. Il n'était pas possible d'envisager un remblai, qui aurait par trop rétréci la Reuss. Un pont provisoire, appelé «Himmelrank» (virage céleste) par la population, s'est avéré la solution la plus avantageuse (fig. 5).

Au début de février 1988, le contournement a pu être ouvert aux véhicules de moins de 5 t et le 9 juin 1988 aux véhicules de moins de 16 t.
