Artikel: Réparation des dégâts causés par la crue aux routes et aux cours d'eau

## Réparation des dégâts causés par la crue aux routes et aux cours d'eau dans le canton d'Uri

### PAR PETER PÜNTENER, ALTDORF

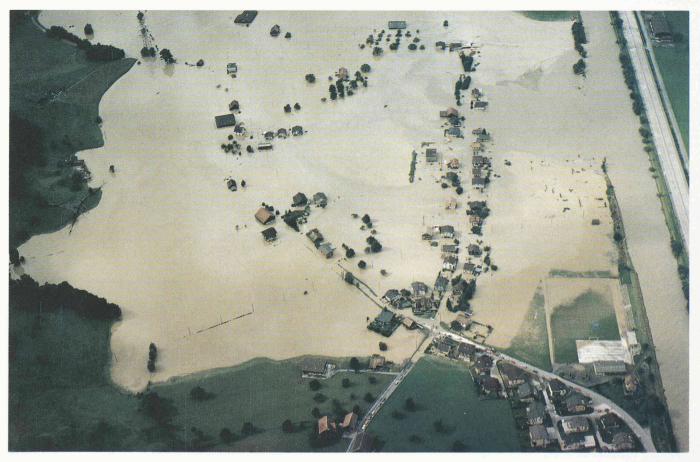
Fig. 2. - Rupture de la digue à Attinghausen, photo du 25 août 1987.

Le 25 août 1987 à 2 h 20 environ, à Attinghausen, la digue ouest de la Reuss se rompait sur une longueur de quelque 210 m et la Reuss inondait de vastes zones. Plus loin, elle était moyennement à fortement endommagée sur 170 m (fig. 2). Le jeudi 27 août 1987, la Cp Pont III/25, renforcée par neuf machines de construction civiles et jusqu'à 25 camions civils, commençait les travaux. Il s'agissait tout d'abord de déverser sur un terrain marécageux l'infrastructure d'une piste de transport d'environ 380 m de long en direction des digues endommagées. Le vendredi, les travaux de comblement des brèches purent démarrer. On a commencé par déposer dans les flots en furie, au pied de la digue, de gros blocs afin d'empêcher que les matériaux de remblai ne soient emportés par l'eau. Les digues ont tout d'abord

été élevées juste au-dessus du niveau d'eau momentané. Le samedi, la dernière brèche a pu être obturée, ce qui a créé les conditions permettant de commencer le déblaiement à Attinghausen. Ensuite, les digues ont été amenées à leur niveau théorique. Le samedi 5 septembre 1987, les travaux étaient terminés. Au total, ils avaient requis environ 4500 heures de maind'œuvre (dont environ 2000 pour les militaires), 480 heures de machines de construction (environ 140 de l'armée) et 1400 heures de camions. Le tonnage à transporter se montait à 24000 tonnes.

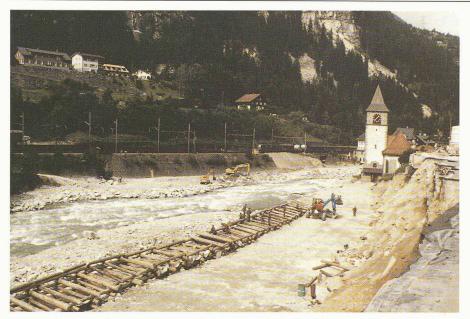
Fig. 4. – L'église de Gurtnellen, au premier plan la route du Saint-Gothard détruite, construction de parois «Krainer». (Photo Office des Travaux publics d'Uri.)

A Gurtnellen, la Reuss avait emporté toutes les berges, endiguements, bâtiments, routes et avant-terrains compris. Ici, il s'agissait de rétablir les voies de communication et d'aménager rapidement des sécurités provisoires pour éviter des dommages encore plus grands si la crue se poursuivait. Le chef d'intervention de Gurtnellen n'avait qu'une journée devant lui pour étudier la manière d'aborder les travaux. Il avait à prendre des mesures sur une longueur de rivière d'environ 1,5 km; des éboulements de berges avec des talus abrupts jusqu'à 15 m de haut bordaient le cours de la Reuss. Les accès au village et aux chantiers étaient médiocres. On manquait de gros blocs, de machines de construction et de camions. En revanche, il semblait que la troupe disposait d'un effectif suffisant. Le chef d'intervention a alors opté pour des parois «Krainer» fondées sur un tapis de blocs (fig. 3 et 4). Ce mode de construction devait réagir de façon souple aux sollicitations par la Reuss et aux tassements à escompter de la part des digues nouvellement remblayées. En outre, on pouvait utiliser simultanément un nombreux personnel. Le 27 août 1987, les travaux de construction ont commencé, répartis

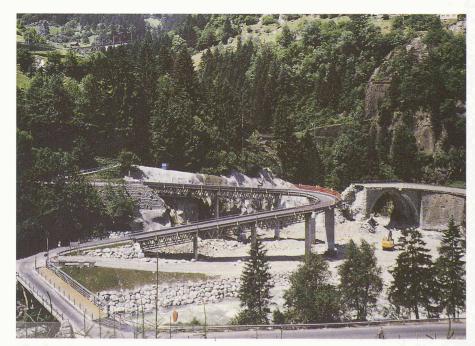
Fig. 5. - Route cantonale provisoire entre le Pfaffensprung et Wassen.

Entre le Pfaffensprung et Wassen, la route du Saint-Gothard était totalement détruite dans la zone du pont sur la Meienreuss. Comme la route cantonale avait pu être provisoirement déplacée sur la bande d'arrêt d'urgence de la voie montante de la route nationale, on a cru dans un premier temps pouvoir se passer de solution provisoire. Les études techniques entreprises immédiatement ont cependant révélé qu'il faudrait environ quatre ans pour une remise en état définitive. Fin octobre 1987, le Conseil d'Etat a alors chargé l'Office des Travaux publics de mettre en chantier une construction provisoire. Pour cela, il a fallu jeter un pont de 36 m de portée sur la Reuss audessus du Pfaffensprung. Pour traverser à nouveau la Reuss, on a pu se servir du pont de Dieden, épargné par la crue; il s'agissait d'un accès de chantier datant de la construction de la route nationale. Ensuite, il a fallu surmonter une dénivellation de 12 m sur un troncon très court. Il n'était pas possible d'envisager un remblai, qui aurait par trop rétréci la Reuss. Un pont provisoire, appelé «Himmelrank» (virage céleste) par la population, s'est avéré la solution la plus avantageuse (fig. 5).

Au début de février 1988, le contournement a pu être ouvert aux véhicules de moins de 5 t et le 9 juin 1988 aux véhicules de moins de 16 t.
