# L'affaissement du pont sur la Reuss à Wassen

**Risque d'effondrement, course dramatique contre la montre pour l'éviter, mesures de consolidation urgentes**

PAR HERIBERT HUBER,  
ALTDORF

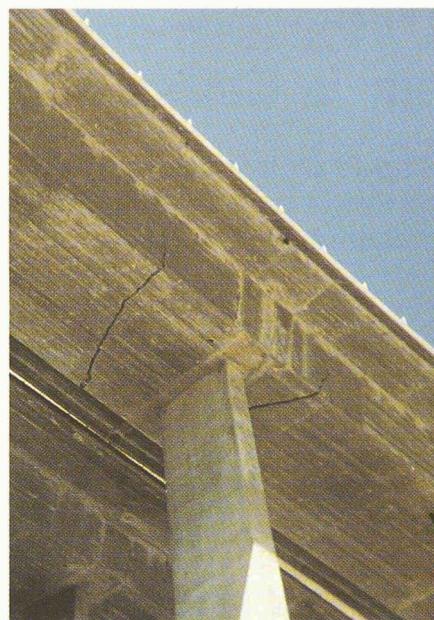
Fig. 5. – Le pont sur la Reuss à Wassen, fissuration du tablier par affaissement des fondations. (Photo: R. Kalbermatten.)

- Le pont sur la Reuss à Wassen avait subi un affaissement considérable dû à l'attaque de la Reuss sur le côté gauche de la rivière, près de la pile J, qui avait affouillé le puits de fondation et fissuré la superstructure (fig. 4, 5 et 6).

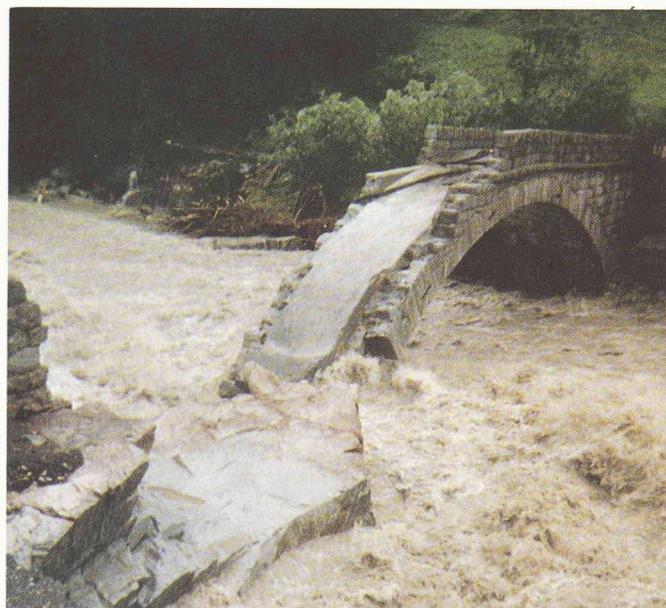
Fig. 3. – Le Schluchenbrüggli en amont du pont sur la Reuss à Wassen. (Photo: R. Kalbermatten.)

- Le «Schluchenbrüggli» en amont du pont sur la Reuss à Wassen était presque totalement arraché sur sa partie gauche (fig. 3).

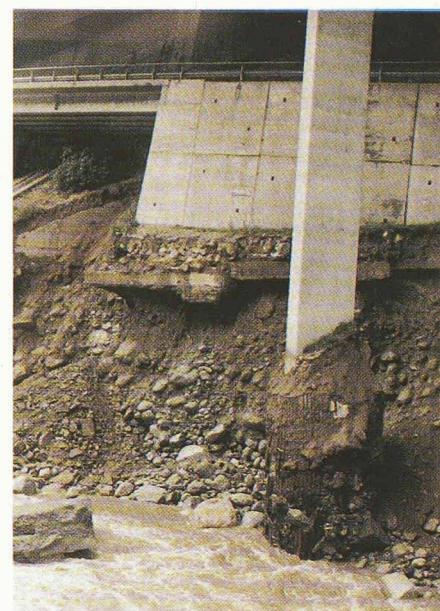
Fig. 6. – Puits de fondation affaissé, pile J vue du nord et le mur de soutènement/culée affouillés du viaduc de la route cantonale. (Photo : T. R. Schneider, 1877/19A.)

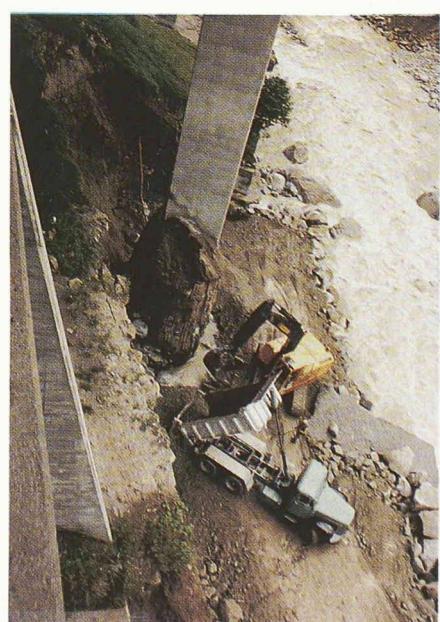
Fig. 10. – La pile J et la Reuss, refoulement de la Reuss.  
(Photo : T. R. Schneider, 1878/11.)

Il fallut tout d'abord refouler la Reuss du bord qu'elle érodaient, ce qui fut réalisé par une rampe allant de la halle Mattli à la pile J.

Ensuite, la rive fut stabilisée par de gros blocs, la rampe remblayée par des matériaux de gravière entourant la pile J (fig. 10).

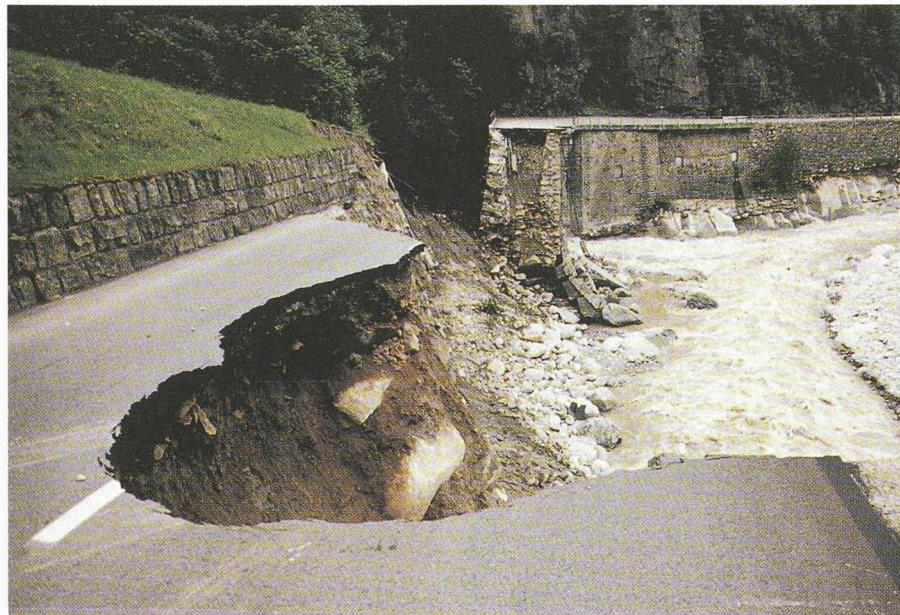
Fig. 9. – Le pont sur la Meienreuss et la route cantonale érodée.

- La fondation de la culée et des murs de soutènement du viaduc de la route cantonale était dégagée et érodée sur une largeur de 4 m (fig. 7).
- De grands fragments de la route cantonale en amont et en aval du pont sur la Meienreuss étaient arrachés. Le pont sur la Meienreuss était fortement endommagé (fig. 8 et 9).

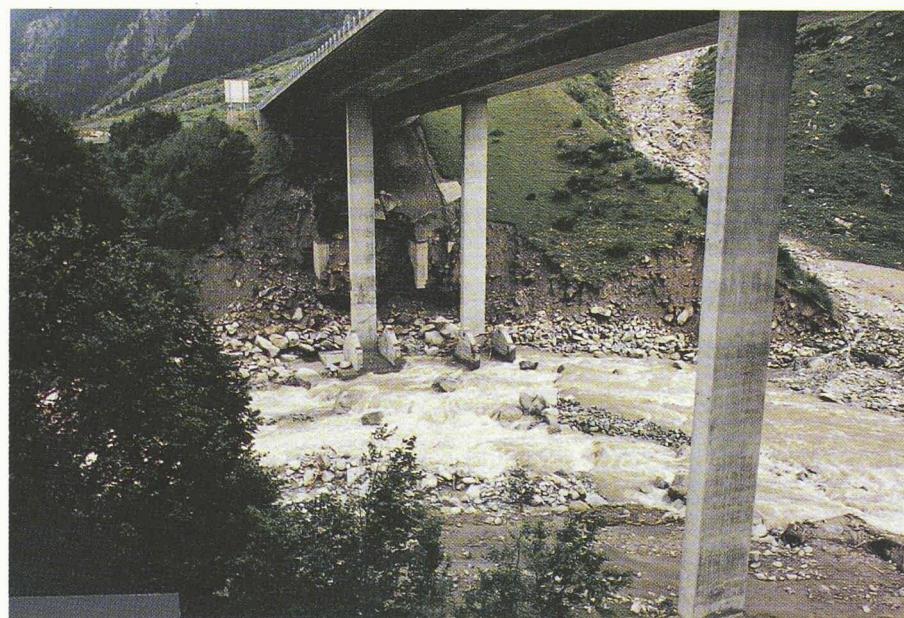
Fig. 13. – La rive droite près de la culée nord, et les piles B/G.  
(Photo : T. R. Schneider, 1878/25.)

D'autres mesures de stabilisation furent également nécessaires sur la rive droite de la Reuss près de la culée et des piles B et G (fig. 13).
