**Artikel:** Géologie - géotechnique

## Géologie – Géotechnique

La situation observée tout juste après la crue des 24/25 août 1987 posait deux questions de géologie et de géotechnique

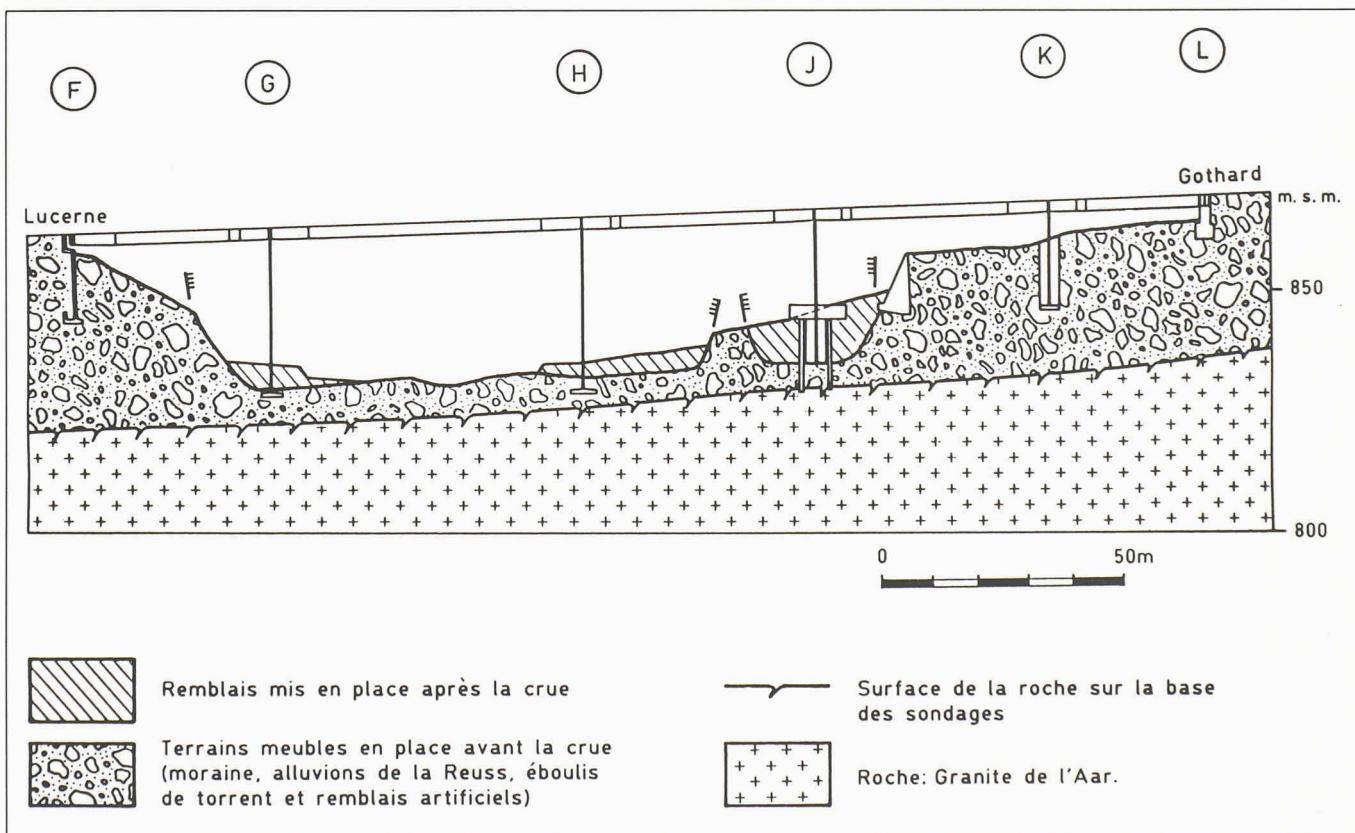
Fig. 2. – Profil géologique dans l'axe de la voie descendante (Lora).

de profils géologiques longitudinaux et transversaux (fig. 2 à 6).

des résultats des forages, la surface rocheuse en sous-sol du pont est relativement plate (fig. 2). Les forages aux alentours confirment que la surface de la roche constitue une cuvette plate et étendue. Son fond est même quelque peu plus profond que l'arête supérieure du puissant verrou rocheux situé en aval, près du Pfaffensprung (810-850 m d'altitude). La forme et le surcreusement sont des manifesta-

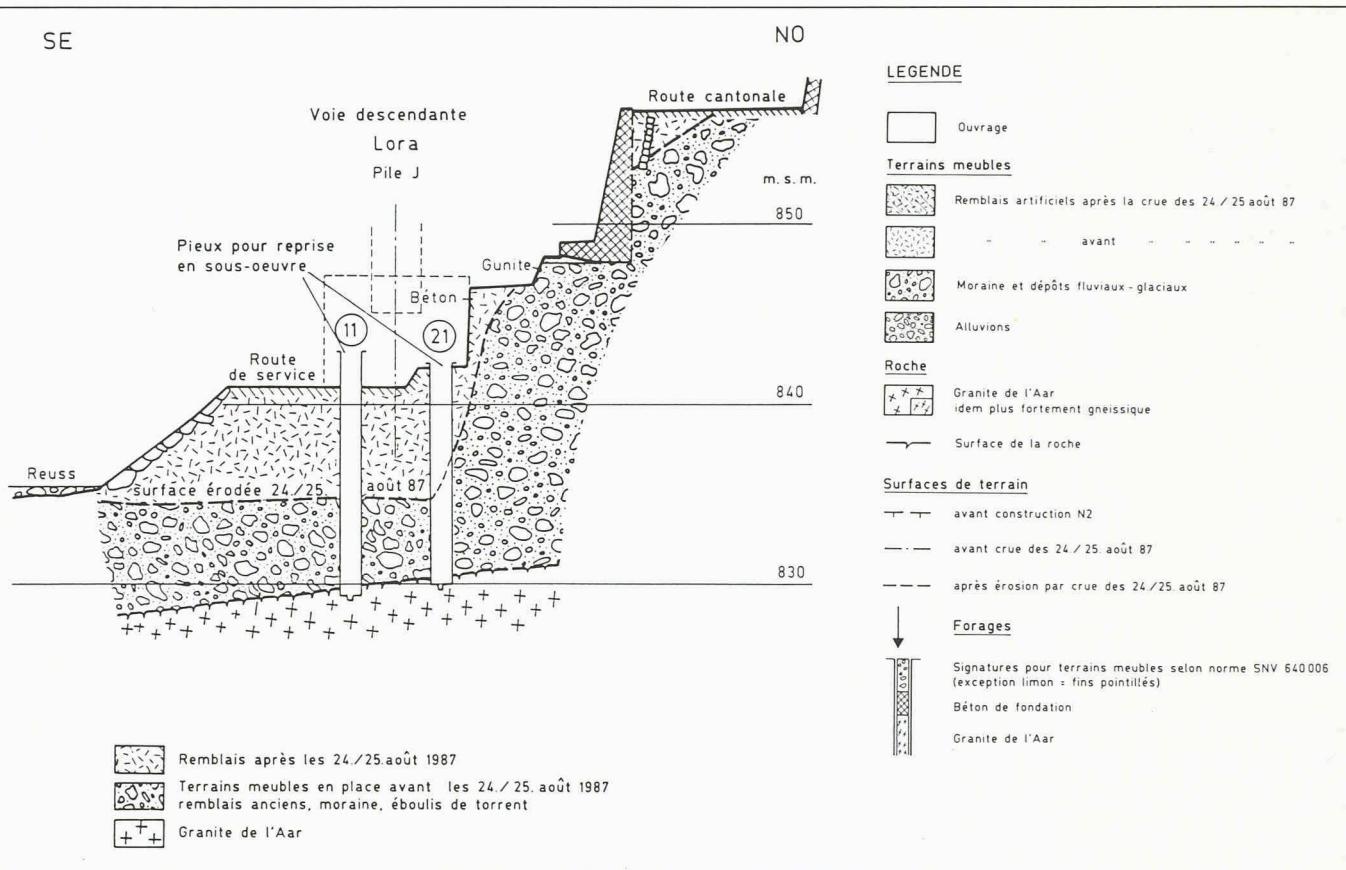
Fig. 3. – Profil en travers géologique J (2 parties).

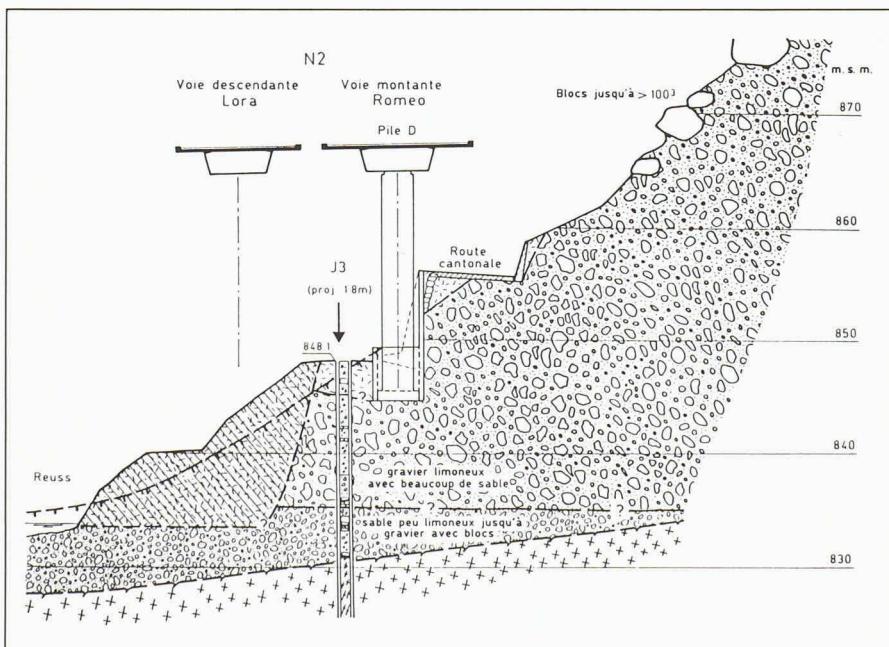
Fig. 4. – Profil en travers géologique D.

Toutes les piles et culées du pont sur la Reuss à Wassen ont leur fondation dans le terrain meuble. Comme on l'a vu, celui-ci présente des propriétés avantageuses sur le plan géotechnique, tant pour son comportement de tassement que pour sa capacité porteuse. La pile D est fondée en position haute dans la moraine (fig. 4). Les sondages près des deux paires de piles des deux côtés de la Reuss ont révélé que le terrain meuble au-dessous des dalles de fondation se compose d'alluvions de la Reuss. Il s'agit de graviers sableux avec des cailloux et beaucoup de blocs, parfois aussi de sables caillouteux. Pour la paire de piles H-C de la rive gauche, la roche se trouve en moyenne de 2,7 à 3,3 m au-dessous des fondations (fig. 5). Pour la paire de piles G-B, à droite de la Reuss, la surface rocheuse légèrement plus inclinée se trouve à 5,4, respectivement 10,9 m sous le milieu des piles (fig. 6).

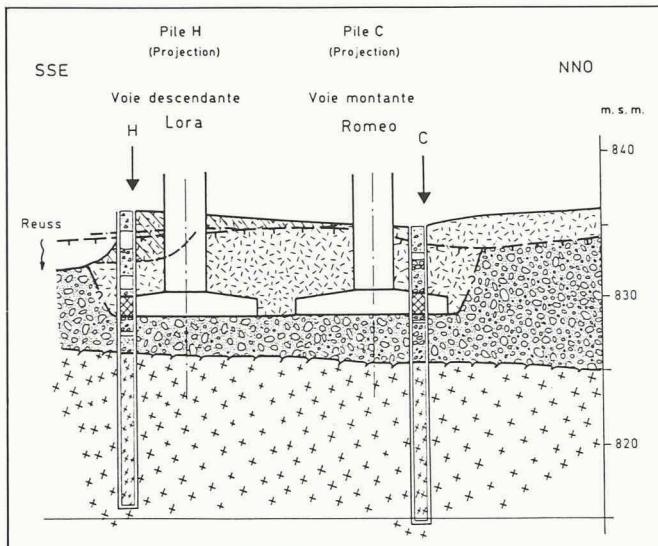
Fig. 5. – Profil en travers géologique H-C.

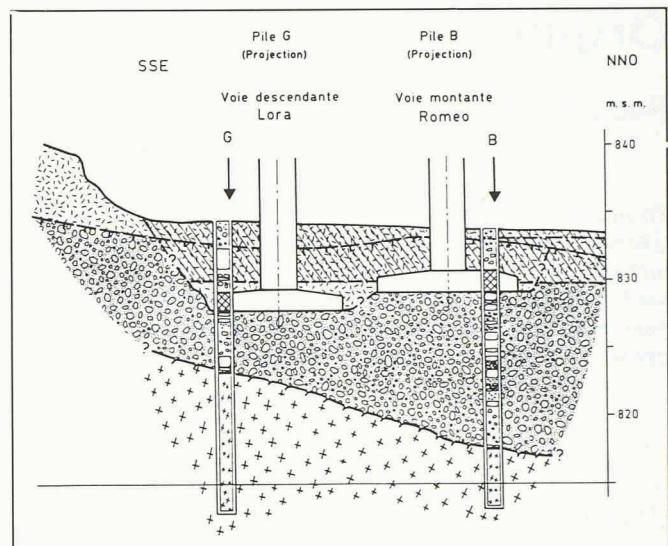
Fig. 6. – Profil en travers géologique G-B.
