Artikel: Reconstruction du pont sur la Reuss à Wassen
Autor: Huber, Heribert
DOI: <https://doi.org/10.5169/seals-77699>

Reconstruction du pont sur la Reuss à Wassen

PAR HERIBERT HUBER,
ALTDORF

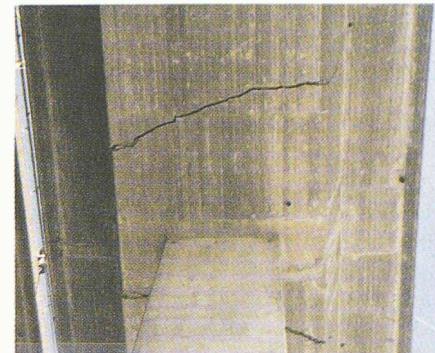
L'intensité des précipitations (fig. 3) qui se sont abattues sur la région les 24 et 25 août 1987 fit très fortement enfler le débit de la Reuss. D'énormes quantités d'eau furent ainsi précipitées d'une rive à l'autre vers la vallée, érodant les berges et endommageant ouvrages et champs. Près du pont sur la Reuss à Wassen, le débit est monté à $Q = 550 \text{ m}^3$ par seconde. En amont de l'ouvrage, ce débit considérable a emporté la moraine de fond sur le flanc gauche près de la pile J, la culée et le mur de soutènement de la route cantonale, mettant à nu le puits de fondation de la pile J qui s'est affaissée de 1,20 m, si bien que le tablier du pont s'est rompu. De grandes fissures de 4 et 8 cm de largeur se sont ouvertes dans la dalle de compression et dans les âmes du tablier (fig. 2).

Fig. 2. – Le pont endommagé à la suite d'intempéries. (Photo H. Huber.)

La seule liaison restante devant être préservée coûte que coûte, l'adoption des mesures d'urgence devint un défi d'une portée hors du commun. Ainsi, la décision de remblayer la fondation de la pile affaissée et tordue et d'étayer le mur de soutènement par un remblai de 15 000 m^3 représentait une mesure audacieuse, qui fut réalisée au cours d'une action spectaculaire. 21 camions ont circulé 18 heures par jour pendant 4 jours pour apporter la formidable quantité de pierres et de matériaux de remblai que trax et pelles mécaniques mettaient en place. Le 29 août, quatre jours seulement après le premier point de la situation, le pont sur la Reuss à Wassen était préservé de l'effondrement.

Il s'est ensuite agi d'inspecter le tablier et de prendre les autres mesures de stabilisation nécessaires pour sauver le pont.

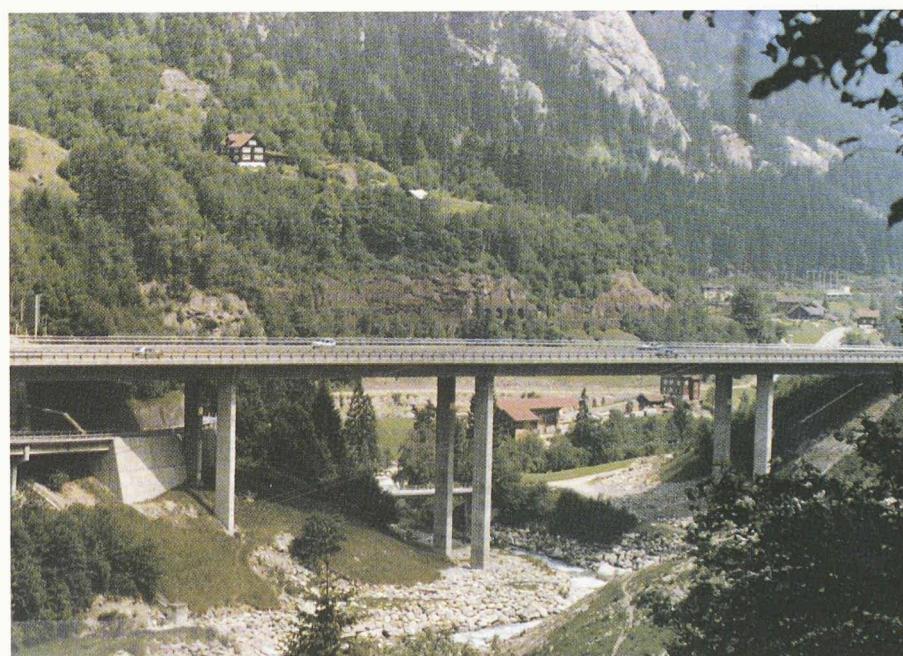
les berges. Les cicatrices datant de l'époque de la construction avaient peu à peu été refermées par la végétation. La photo de la figure 1, prise en juillet 1987, soit un mois avant les intempéries, montre le cours tranquille de la Reuss avec la protection de rive continue sur son côté gauche, le pont sur la Reuss, le pont de Dieden et la scierie Walker.

Fig. 1. – La Reuss et le pont de Wassen avant les intempéries de 1987. (Photo Markus Gamma, Wassen, juillet 1987.)

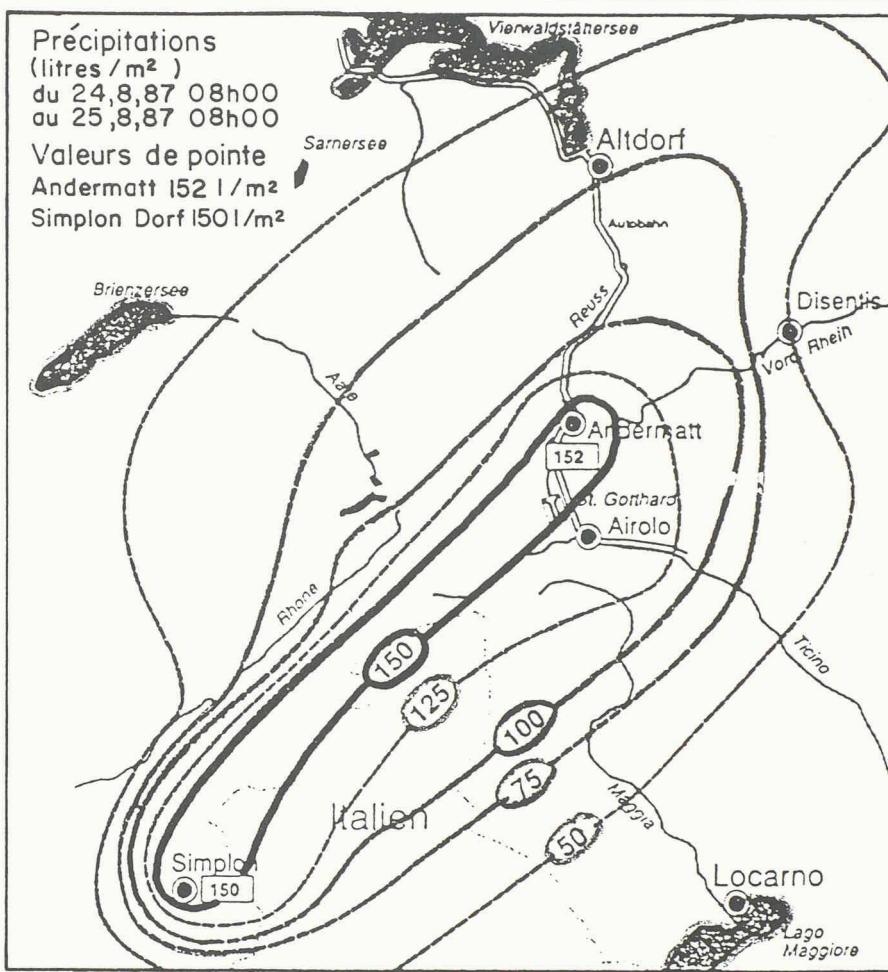
Statistiquement, un phénomène de cette envergure ne se produit pas plus d'une fois par siècle. Après des journées de pluies violentes, les précipitations ont en effet atteint des intensités allant jusqu'à 150 l par m^2 et par jour (fig. 3). Dans le canton d'Uri, selon les endroits, les énormes débits ainsi pro-

Fig. 3. – Précipitations et bassin versant lors des intempéries de 1987.

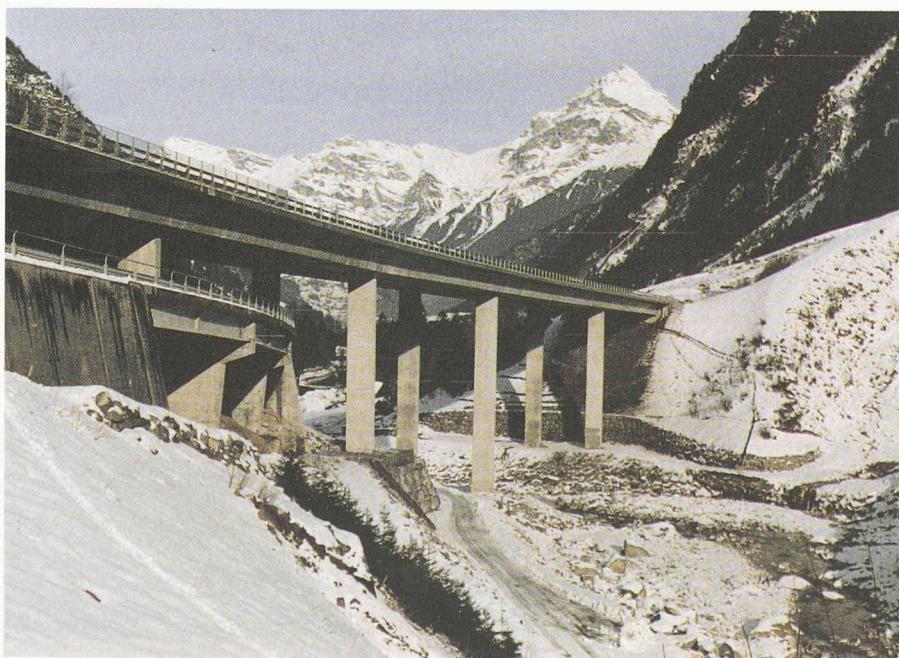
La figure 4 montre l'état fin 1988.

Fig. 4. – Le pont reconstruit.

La décision de reconstruire le pont sur la Reuss à Wassen fut prise dès les premiers jours du mois de septembre 1987 et l'on opta pour une conception prévoyant le levage et le redressement de l'ouvrage.

Puis les travaux reprirent et l'on procéda notamment au levage final, ainsi qu'à la réfection de l'ensemble du pont qui fut achevée début juillet 1989.

Mesures d'urgence pour consolider les piles, les digues et les rives de la Reuss. Exécution en 1987 et 1988.
