Réhabilitation d'un site industriel pollué par de l'arsenic

Par Z. Hlobil, M.Sc.,
Civ. Eng., et
Franco Oboni, ing. civil
SIA
Oboni & Associés SA
(G-O Partnership SA)
Les Biotlettes,
1054 Morrens

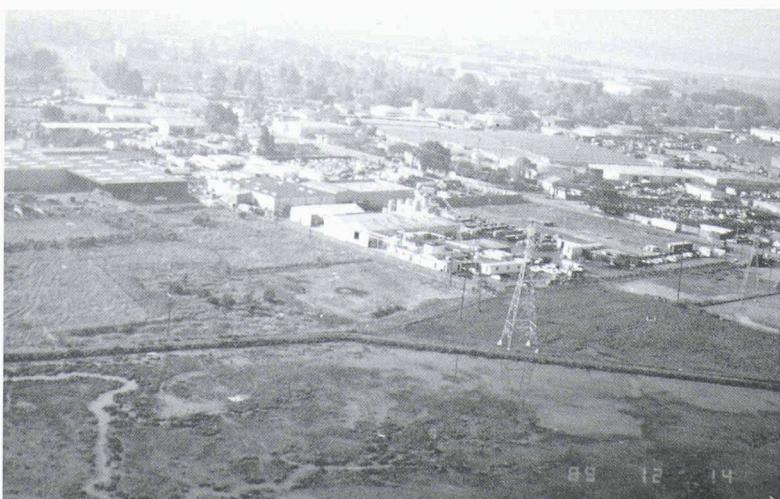
Fig. 1. – Vue aérienne du site: au premier plan, on observe la zone de marécages protégés. Au deuxième plan, on trouve deux terrains de forme rectangulaire (à gauche et à droite de l'usine), pollués par de l'arsenic.

Le site qui fait l'objet de cette communication est sis dans un quartier industriel à proximité immédiate d'une zone de marécages protégés qui bordent la baie de San Francisco (fig. 1)¹. Au cours de ses diverses phases d'affection à la fabrication industrielle de produits agro-chimiques, ce site a été gravement pollué par un mélange de résidus, dont la fraction la plus dangereuse et la plus mobile était représentée par de l'arsenic.

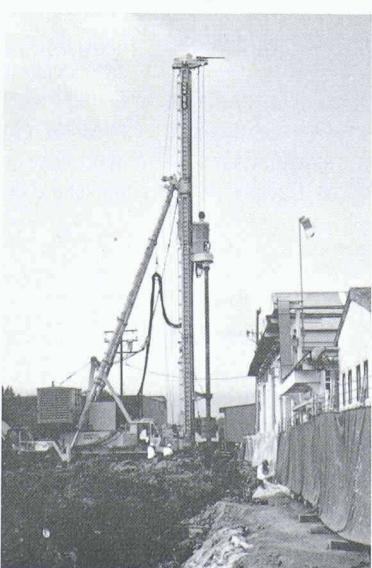
Fig. 2. – Vue de la machine utilisée pour le traitement des zones profondes

Pour la deuxième zone, une machine de fabrication japonaise (fig. 2) fut mise en œuvre.

Il s'agit d'un porteur équipé d'un moteur de 200 HP, muni d'un outil composé de trois tarières sécantes à axes parallèles (fig. 3). Chaque tarière possède un conduit axial qui permet d'injecter au point le plus bas un fluide mis en pression par une station d'injection conventionnelle installée en surface. Notons d'emblée que des machines similaires de construction européenne existent et que d'autres variantes d'exécution, faisant appel à des techniques «géotechniques» différents, auraient également pu être mises en œuvre.

La surface traitable (en plan) en une passe par la machine utilisée sur ce chantier était de l'ordre de 1,6 m². Notons en passant que ce genre de machines s'avère également efficace pour la construction d'ouvrages civils, tels que des fondations spéciales ou des parois de soutènement.

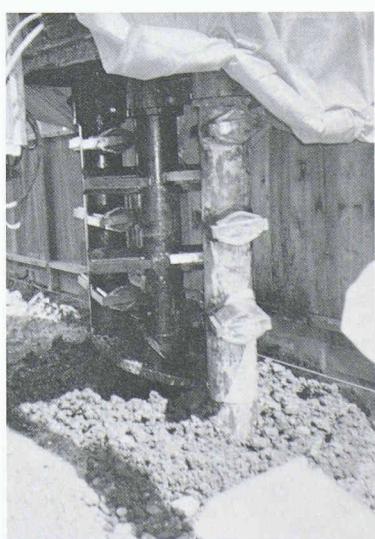
Fig. 3. – Vue des trois tarières sécantes à axes parallèles. L'injection des fluides se fait par le point bas de l'outillage.

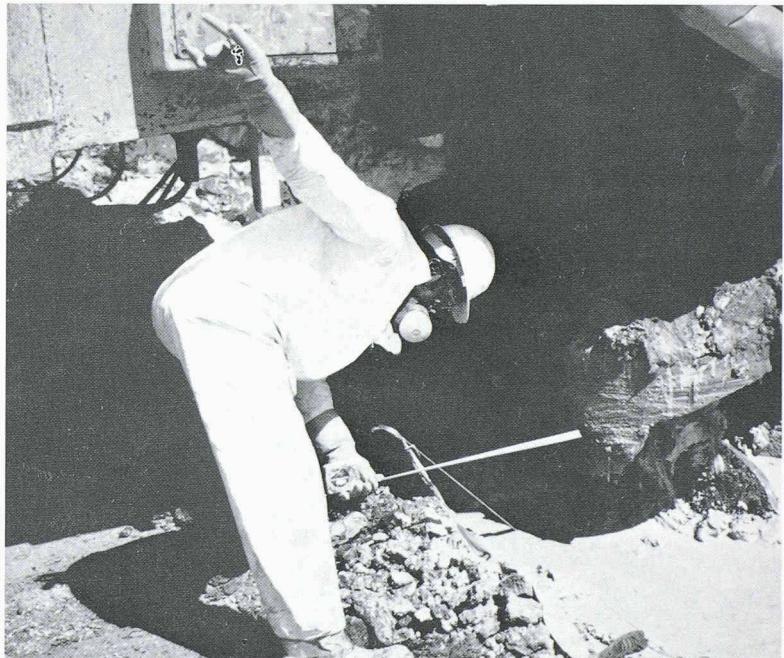
Fig. 4. – Contrôle de l'implantation d'une colonne de traitement par un technicien équipé selon le règlement de sécurité pour ce chantier

périmètre contaminé sans être équipé d'une tenue réglementaire, à savoir: masque respiratoire, combinaison étanche, gants et bottes de protection étanchés avec du ruban adhésif (fig. 4).
