Rénovation du bâtiment Cèdre 1

Propriété de la Vaudoise Assurances

Par Hans Gutscher, architecte EPFZ – SIA Route d'Yverdon 8 1028 Préverenges

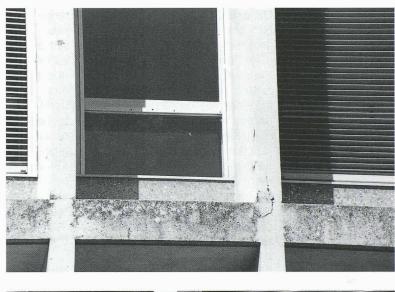
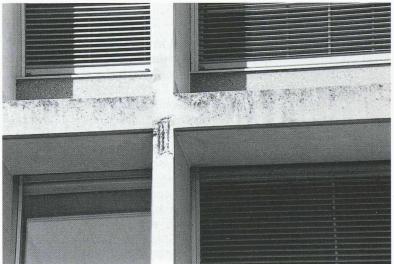
Photos de relevés de l'état existant des fenêtres

L'intervention sur les parties vitrées des façades porte également et essentiellement sur l'assainissement de ces éléments, par le renouvellement des vitrages par des verres modernes plus performants au niveau de l'isolation thermique, et par la reprise et l'amélioration de l'étanchéité à l'air. comprend, L'opération outre, le remplacement complet des mécanismes d'ouverture des éléments mobiles, notamment ceux des fenêtres à guillotine généralisées dans tous les bureaux. La vétusté de ces dernières leur a en effet ôté toute fiabilité et elles représentent souvent des sources d'accidents.
