**Artikel:** Rénovation du bâtiment Cèdre 1

# Rénovation du bâtiment Cèdre 1

## Propriété de la *Vaudoise Assurances*

Par Hans Gutscher,  
architecte  
EPFZ – SIA  
Route d'Yverdon 8  
1028 Préverenges

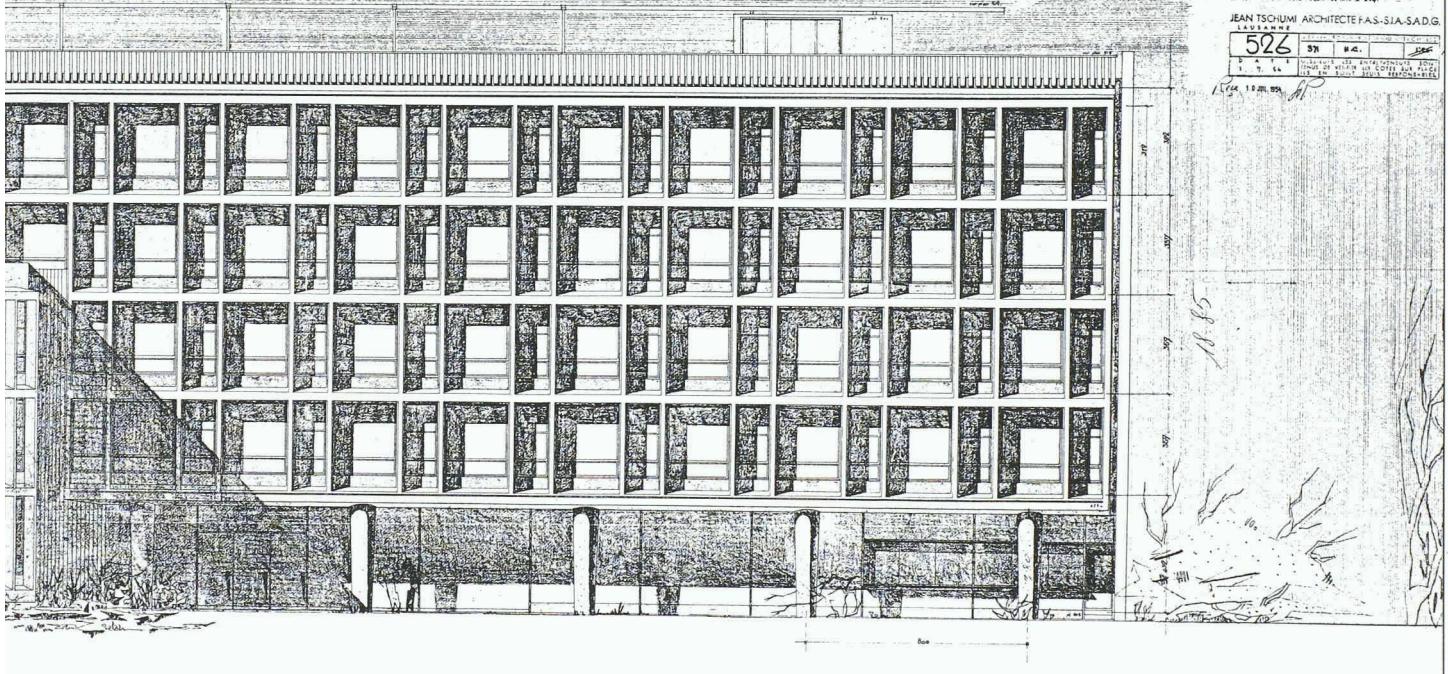
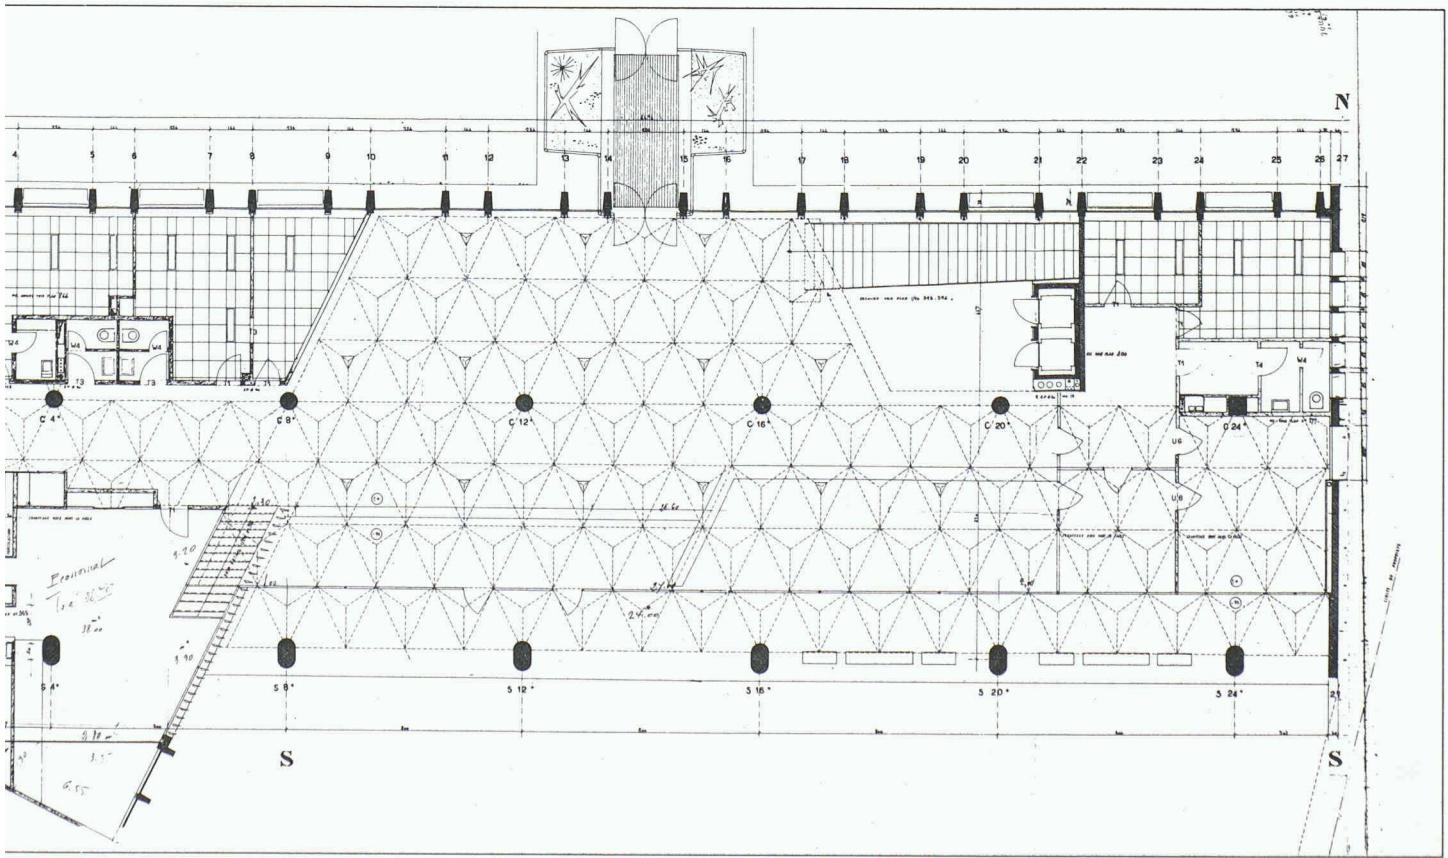
## FACADE SUD.

MUTUELLE VAUDOISE ACCIDENTS  
IMMEUBLE ADMINISTRATIF - LE CEDRE

JEAN TSCHUMI ARCHITECTE FAS-SIA-SADG.  
LAUSANNE

526 SN M.C. 1954

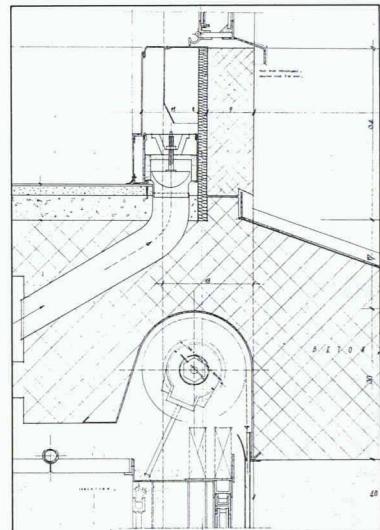
En haut: Détail de store établi par J. Tschumi.

Toutes ces réparations et améliorations reprennent la géométrie et la disposition actuelles des châssis, qui se distinguent par la finesse des profilés en aluminium. Les châssis vitrés, dans les bureaux, trouvent leur prolongement au niveau des allèges, où sont normalement concentrées les installations techniques, canaux d'allège et installations de chauffage – en l'occurrence des agrégats de pulsion d'air qui complètent le réseau de chauffage en serpentins disposé sous les faux plafonds. Ces installations techniques, en particulier celles de courant fort et de courant faible, ne répondent plus, et de loin, aux standards actuels; elles seront donc remplacées et réunies dans de nouveaux caissons adaptés à la géométrie des fenêtres et s'inscrivant dans la trame générale du bâtiment. Le principe de ventilation-chauffage en façade sera maintenu, mais traduit en une installation moderne, assurant le régime de convection propre au bâtiment et indispensable pour éviter des phénomènes de condensation.

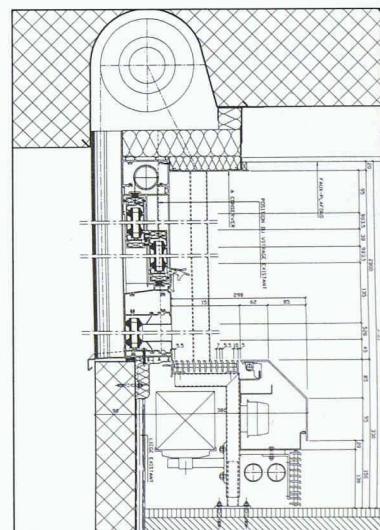
En bas: Détail de store établi par Gutscher Architectes SA

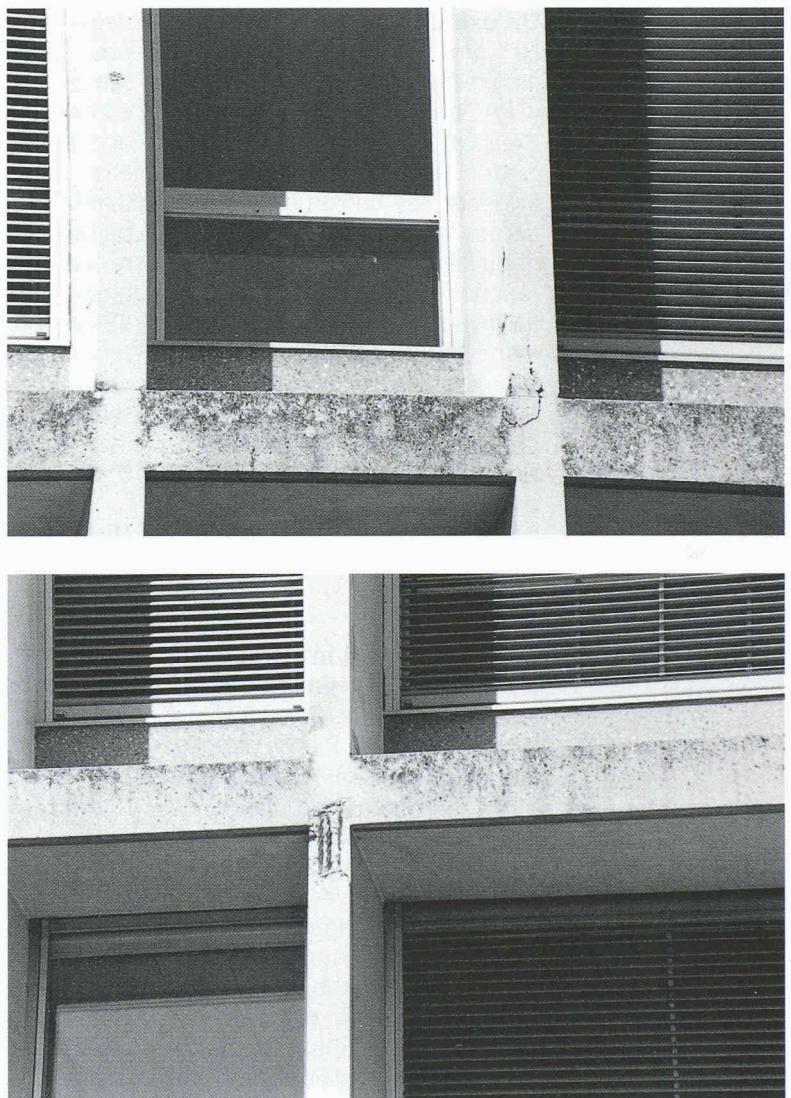
*Photos de relevés de l'état existant des fenêtres*

L'intervention sur les parties vitrées des façades porte également et essentiellement sur l'assainissement de ces éléments, par le renouvellement des vitrages par des verres modernes plus performants au niveau de l'isolation thermique, et par la reprise et l'amélioration de l'étanchéité à l'air. L'opération comprend, en outre, le remplacement complet des mécanismes d'ouverture des éléments mobiles, notamment ceux des fenêtres à guillotine généralisées dans tous les bureaux. La vétusté de ces dernières leur a en effet ôté toute fiabilité et elles représentent souvent des sources d'accidents.

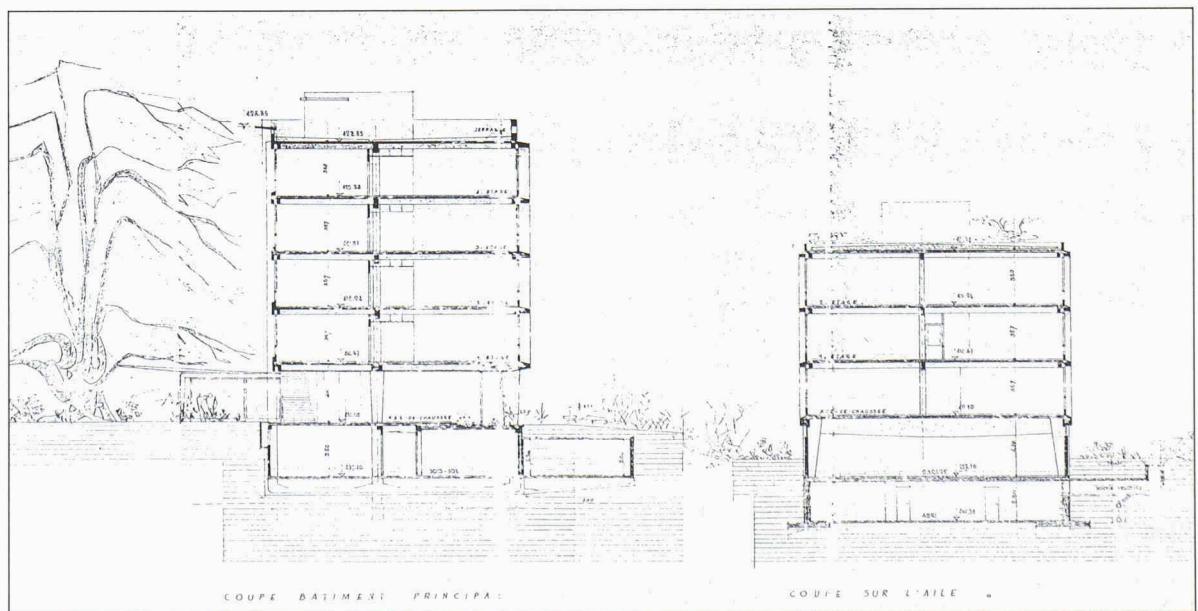
*Coupe du bâtiment / Plan établi par J. Tschumi*
