Assainissement du barrage de Cleuson

Par Gian Rechsteiner,
Ingénieur EPFL,
c/o EOS
Place de la Gare 12
Case postale 570
1001 Lausanne

1. Introduction

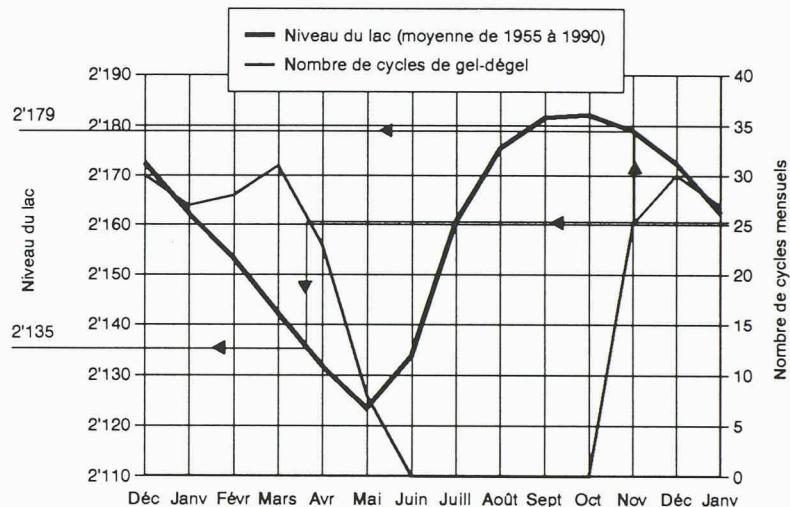
Fig. 4. – Evolution annuelle du niveau du lac et du nombre de cycles de gel-dégel

Le niveau du lac atteint son maximum entre septembre et octobre et son minimum en mai. Les mois à forte cyclicité de gel et de dégel vont de novembre à avril. En novembre, le lac n'est plus tout à fait plein, et en avril, il n'est pas encore tout à fait vide. Cela explique pourquoi la plage de dégâts ne couvre pas toute l'étendue comprise entre les niveaux d'exploitation maximum et minimum, comme le montre la fig. 4. La courbe au trait épais y représente la moyenne arithmétique des niveaux du lac entre 1955 et 1990. La courbe au trait fin reproduit le nombre de cycles de gel-dégel mensuels établis en 1988. Cette figure permet de mettre en relation le niveau d'eau et la cyclicité. On peut y lire en particulier que le niveau d'eau correspondant à une cycli-

sité supérieure à 25 est compris entre les cotes 2135 et 2179, c'est-à-dire pratiquement entre les niveaux où les dégâts sont importants. La meilleure qualité du parement entre les cotes 2171,2 et 2179 peut s'expliquer par un moins bon accrochage de l'eau sur une surface presque verticale et par une moins mauvaise qualité du béton de cette zone, comme l'a prouvé une étude sur des éprouvettes prélevées en 1988 dans le parement amont.

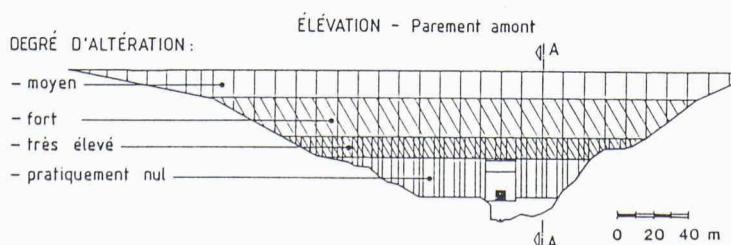
Le béton du barrage de Cleuson est particulièrement sensible à l'attaque du gel-dégel, car les agrégats qui le composent manquent de particules fines, ce qui le rend poreux. La rétention d'eau dans les pores, associée au gel, le fait éclater, de préférence dans les irrégularités que constituent les joints verticaux et les reprises de bétonnage imparfaites. Le parement amont du barrage étant orienté au sud, les cycles de gel et de dégel ont tendance à se produire près d'une fois par jour à la faveur du soleil de la mi-journée, même pendant les mois les plus froids. Le processus de dégradation tend à s'accélérer, car toute nouvelle blessure constitue une amorce de dégâts. Depuis le début de l'exploitation du barrage, ces derniers se sont rapidement développés sur l'ensemble de la surface et atteignent actuellement, par endroits, des profondeurs qui dépassent 25 cm. L'état du parement amont avant les travaux est représenté à la fig. 2. Les dégâts sont les plus importants entre les niveaux 2136 et 2171,2. La partie supérieure des contreforts entre les niveaux 2136 et 2148 a particulièrement souffert (fig. 3). Au-dessus du niveau 2171,2, dans la partie verticale, les dégâts sont un peu moins marqués. La zone inférieure du barrage, jusqu'au niveau 2136, est pratiquement indemne. Cette répartition des dégâts est due au ré-

Fig. 2. – Etat du parement amont avant les travaux

L'assainissement du parement amont consiste en la démolition du béton dégradé et en l'application d'une nouvelle peau, résistante au gel et adhérant aussi bien que possible au béton existant.

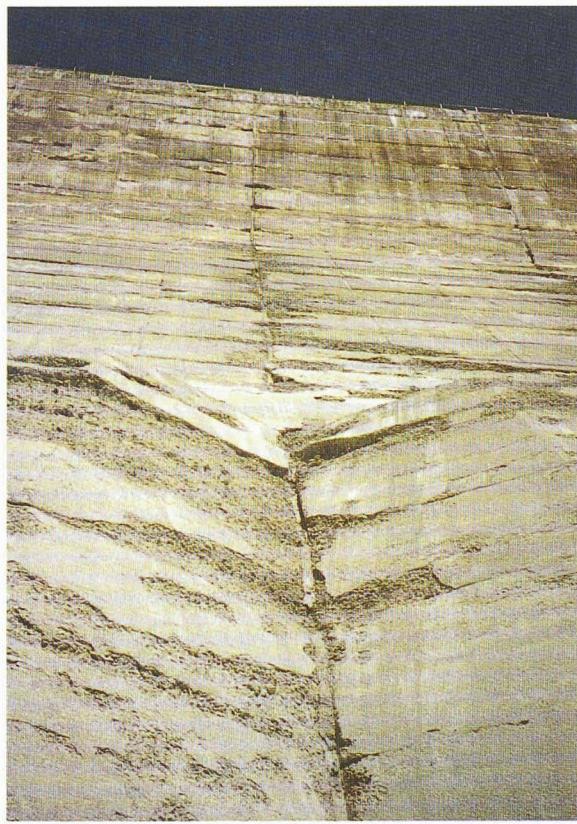
Fig. 3. – Etat de la partie supérieure des contreforts avant les travaux

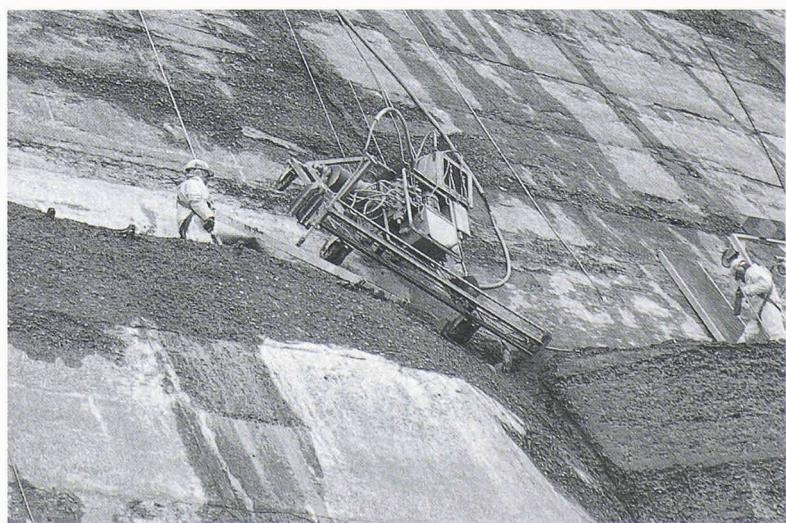
Fig. 5. – Robot d'hydrodémolition. La tringle de guidage de la lance est bien visible.

de faire éclater la couche superficielle de faible résistance recouvrant le béton de meilleure qualité. La lance est fixée sur un robot agissant sur une largeur de 12 m, en montant de 3 cm après chaque passe. Le robot est représenté à la fig. 5. La photographie de la fig. 6 donne un aspect de la surface avant et après hydrodémolition. Le robot est suspendu à un treuil fixé au couronnement. Il est contrôlé à partir d'une nacelle suspendue à faible distance. La profondeur moyenne d'action est de 6 cm. Le robot, dont la vitesse de translation est constante, permet d'obtenir une surface de béton receveur relativement homogène du fait que les couches les plus mauvaises sont attaquées plus profondément que celles de meilleure qualité. L'équipement mis en oeuvre au barrage de Cleuson permet de traiter environ 80 m² à l'heure. Le parement amont est divisé en panneaux d'une largeur de 12 m et d'une hauteur variant entre 12 et 23 m (fig. 7). Chacun est relevé en détail après hydrodémolition au robot, complétée par des retouches locales au marteau piqueur. Ce relevé constitue le seul souvenir de l'état de la surface avant l'application du béton projeté. Il per-

teau piqueur, tandis que dans le cas de l'hydrodémolition, les agrégats étaient préservés. L'hydrodémolition fut ainsi retenue. Il s'agit là de la projection d'un jet d'eau à très haute pression (1500 bar, 2 l/s) ayant pour effet

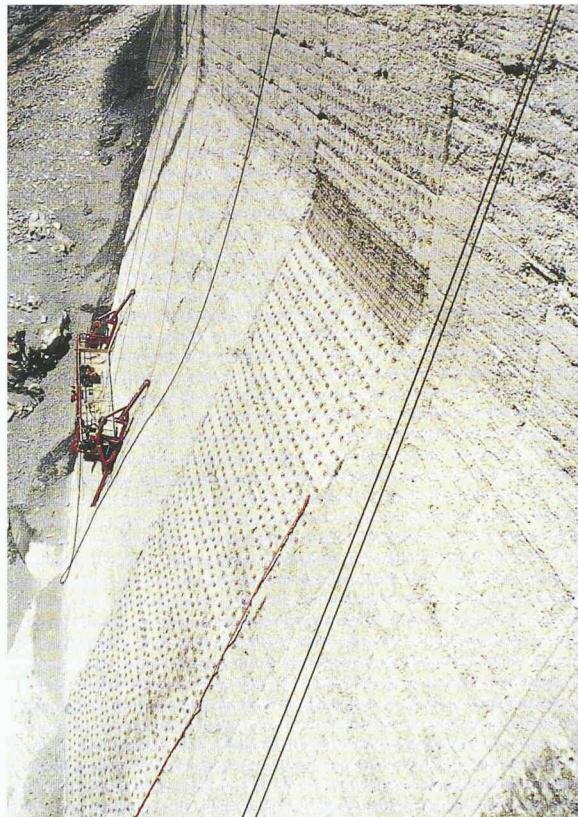
Fig. 9. – Panneau muni de goujons

Un panneau muni de tels gou-
jons est représenté à la fig. 9. La
quantité totale des goujons sera
de 60 000.

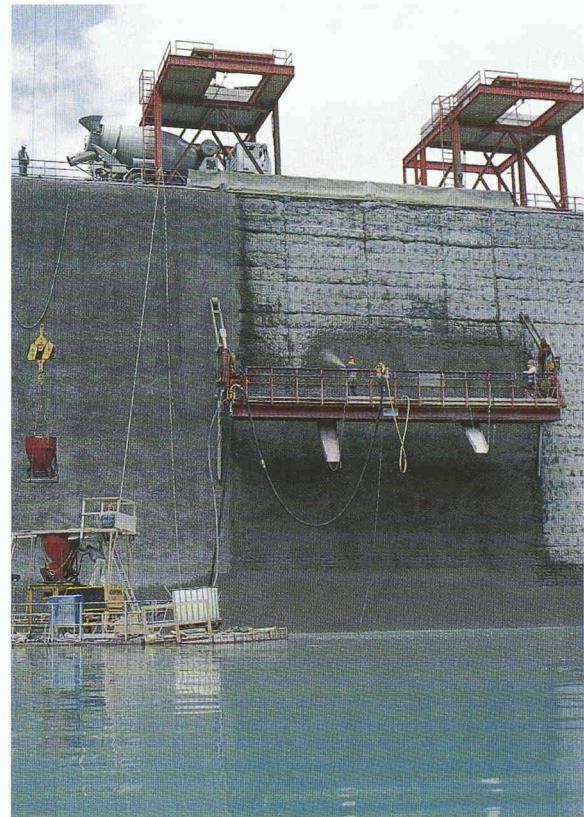
Fig. 10. – Equipement nécessaire à la projection du béton: pompe sur radeau, plate-forme de travail, portiques de suspension de la plate-forme, benne à béton, camion malaxeur

La mise en place du béton projeté a lieu à l'aide d'une lance tenue par un homme placé sur une nacelle mobile de 14 m de longueur, suspendue à deux portiques situés sur le couronnement. Le béton est pompé depuis un radeau flottant sur le lac. Il est fabriqué en plaine et amené au chantier par des camions malaxeurs, d'où il est transféré à la pompe par une benne à l'aide d'une grue. L'équipement nécessaire à la projection du béton est représenté à la fig. 10. Il permet d'en appliquer environ 40 m³ par jour, soit de recouvrir 350 à 400 m². Un soin particulier a été accordé au traitement des joints qui sont à l'origine, comme évoqué plus haut, des premiers dé-

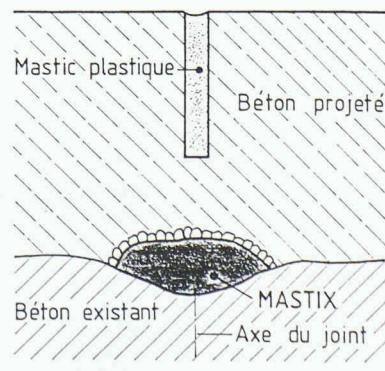
Fig. 11. – Coupe en travers d'un joint vertical

gâts. La solution retenue repose sur le colmatage du joint avant projection par une bande de Mastix, cordon de matériau bitumineux à très forte adhérence posé à chaud, et doté sur sa surface extérieure de gravier calcaire propice à l'accrochage du béton projeté. Après application de ce dernier, le joint est amorcé par sciage de la surface sur les deux tiers de l'épaisseur de béton projeté. Le sillon, d'une largeur de 9 mm, est finalement rempli d'un mastic plastique empêchant la pénétration de l'eau (fig. 11).

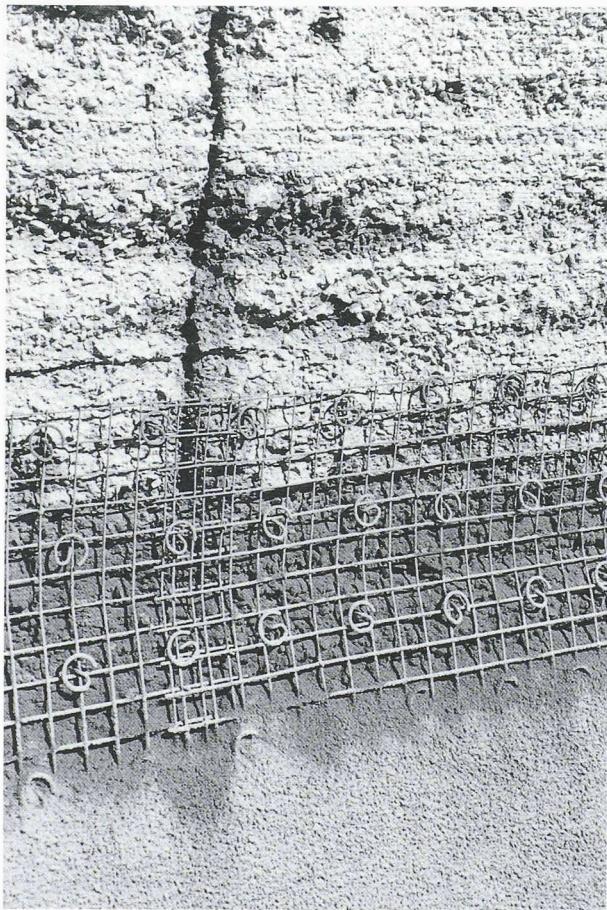
Fig. 12. – Treillis en attente au droit de la rupture de pente

La projection du béton se fait par panneaux (fig. 7). Etant donné que tous les panneaux d'une même bande verticale de 12 m de largeur ne peuvent être bétonnés la même saison, la jonction entre deux panneaux, particulièrement au droit de la cassure de pente du barrage au niveau 2171,2, constitue une zone de faiblesse pouvant donner naissance à une fissure horizontale. Pour prévenir ce phénomène, la projection du béton est interrompue sur environ 1 m tout au long de cette cassure. L'espace libre est occupé par un

treillis dont les bords sont englobés dans les extrémités supérieure et inférieure des panneaux en présence. Dans le cas où le panneau supérieur est exécuté avant le panneau inférieur, le joint ne sera fermé qu'à la fin des travaux. Un treillis en attente fait l'objet de la fig. 12.
