Protections de rive de grande rugosité hydraulique

Par Renato Dénes,
Ingénieur civil EPFZ,
Ottenweg 24,
8008 Zurich

Expériences au sud de la Bolivie

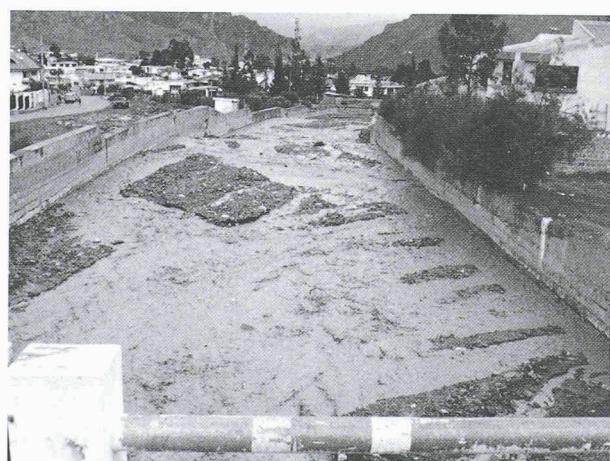
Fig. 2. – Le fleuve se divise s'il y a des murs lisses sur les deux rives et forme ainsi de petits îlots en son centre.

attire encore plus depuis le milieu de la rivière (fig. 1) et cet effet peut, lorsque le fleuve est bordé des deux côtés par des murs, amener la création d'îles en son centre (fig. 2).

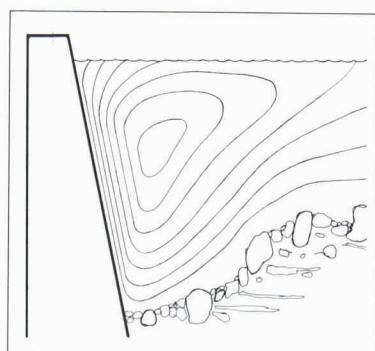
Fig. 3. – Distribution des vitesses et afouillement dans le fond d'un mur de surface lisse sur un lit de rivière avec une «grande» rugosité ($k_{\text{mur}} > k_{\text{fond}}$, formule de Strickler). Les lignes représentent schématiquement des lieux de même vitesse.

En outre, la force d'entraînement accrue par la vitesse élevée d'écoulement de l'eau le long du mur y creuse un fossé, ce qui augmente encore l'effet précédemment décrit (fig. 3).

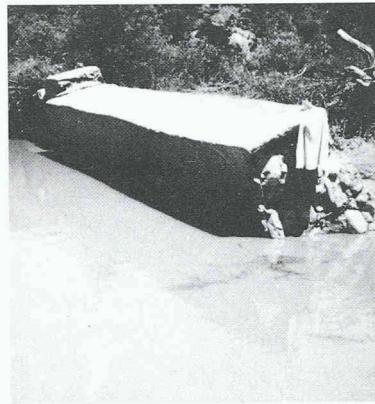
Fig. 5. – Ruine d'un mur dont les fondements se trouvaient à plusieurs mètres en-dessous du lit de la rivière. La chemise suspendue donne une idée des dimensions.

Ainsi, des murs possédant des fondements de plusieurs mètres en dessous du lit de la rivière sont déchaussés, commencent à s'effondrer, et perdent ainsi rapidement leur fonction (fig. 5). N'ayant pas poussé plus avant les investigations théoriques plus pointues relatives à ce phénomène de l'effet du mur lisse, l'auteur renvoie le lecteur à la bibliographie en fin d'article. La plupart des sources indiquées ne se rapportent toutefois pas au problème des murs lisses, mais traitent de la rugosité des talus et des francs-bords, ce qui conduit à une conclusion: les éléments latéraux du périmètre mouillé doivent avoir une rugosité hydraulique au moins égale à celle du fond de la rivière. De cette manière, une distribution régulière de l'écoulement se

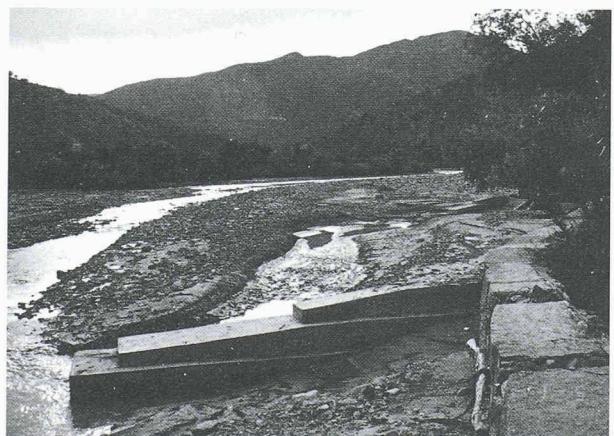
Fig. 7. – Affouillement autour d'un épis (photo E. Decormis, Sucre)

traîne des tourbillons très importants, qui peuvent amener des problèmes analogues à ceux des murs lisses (fig. 6 et 7).

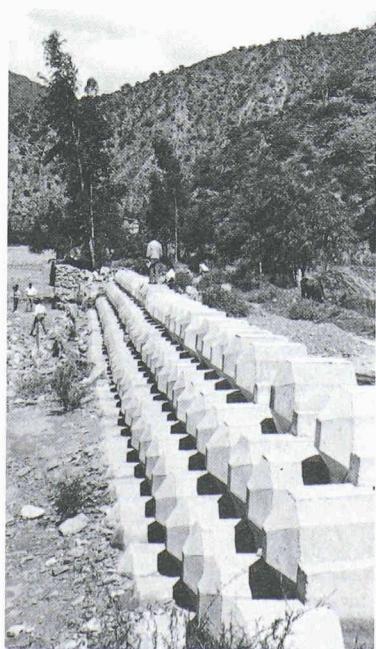
Fig. 10. – Vue et section du mur de «blocs synthétiques»

Des blocs en béton non armé formant un mur en denture descendant de 51° ont été coulés au moyen de coffrages métalliques (fig. 8 à 12).

Ces blocs ont un volume d'environ 1 m³ chacun, ce qui, compte tenu de la poussée d'Archimède, représente un poids d'environ 1,2 t. Vue de face, la partie empiétant sur la section de la rivière ressemble à une tête proéminente et, d'en haut comme l'élément d'un passage. Nous avons donné à la partie proémi-

nente des angles de 135° au minimum, pour que la prise au charriage soit négligeable. Le revers de ces mêmes parties centrales forment la plate-forme d'appui pour le rang supérieur de blocs.

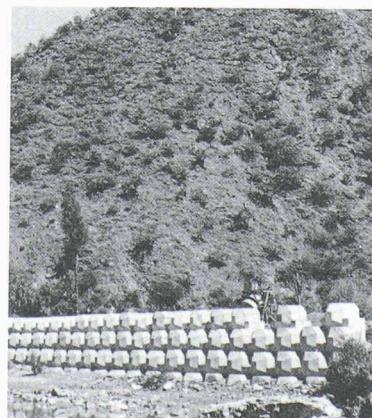
Fig. 8 et 9. – Le mur entièrement érigé en février 1989 (photos E. Decormis, Sucre)

Au mois de février 1989 trois rangs de blocs étaient visibles, (fig. 9) et seulement deux et demi une année plus tard. Apparemment les blocs ne remplissent pas seulement leur fonction de protection, mais sont eux-mêmes protégés par les dépôts qui se forment devant eux. Dans le cas d'un lit de rivière étroit, cela pourrait causer une obstruction, et il serait alors indispensable de prendre en compte les effets de la rugosité élevée des bords dans le calcul hydraulique. Mais dans notre cas, il s'agissait d'obtenir dans une rivière d'une largeur de 200 à 300 m un effet local sur un petit pourcentage du périmètre mouillé.

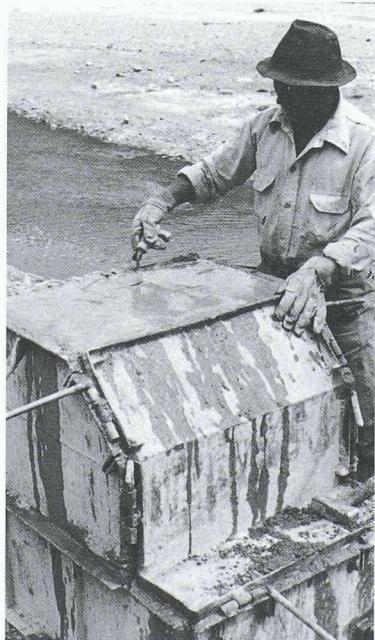
Fig. 12. - Un bloc vient d'être coulé

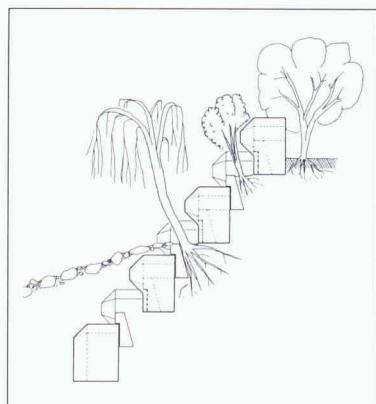
Fig. 15. - Une variante du mur avec des espaces entre les blocs pour la formation de végétation

A l'origine nous avions l'intention de garder dans les rangs supérieurs de l'ouvrage des espacements pour que des buissons et des arbres puissent y pousser. Ceux-ci auraient ainsi facilité la stabilisation du sous-sol et de l'arrière du mur. Nous aurions en outre obtenu une intégration optique avantageuse dans le paysage (fig. 15).

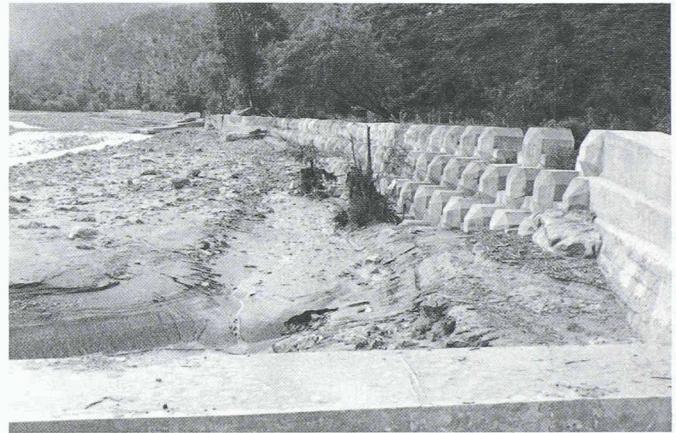
Fig. 14. – Le mur avec les épis au mois de février 1992

Comme le montrent nos photos, les travaux décrits portaient sur la reconstruction d'un mur partiellement effondré. Pour protéger les parties restantes de l'ancien mur, des épis furent mis en place dans le courant de l'année 1990, protégeant également une partie du mur de «blocs synthétiques», alors que d'autres se trouvent exposées aux turbulences créées par ces épis. L'ouvrage a cependant fait ses preuves sans l'existence des épis pendant au moins deux saisons des pluies.
