## **Artikel:** Viaduc N2 de Melide (TI): assainissement des bordures

# Viaduc N2 de Melide (TI): assainissement des bordures

Marzio Martinola,  
Dr. ing.  
Istituto Cantonale  
Tecnico-Sperimentale, Lugano-  
Trevano

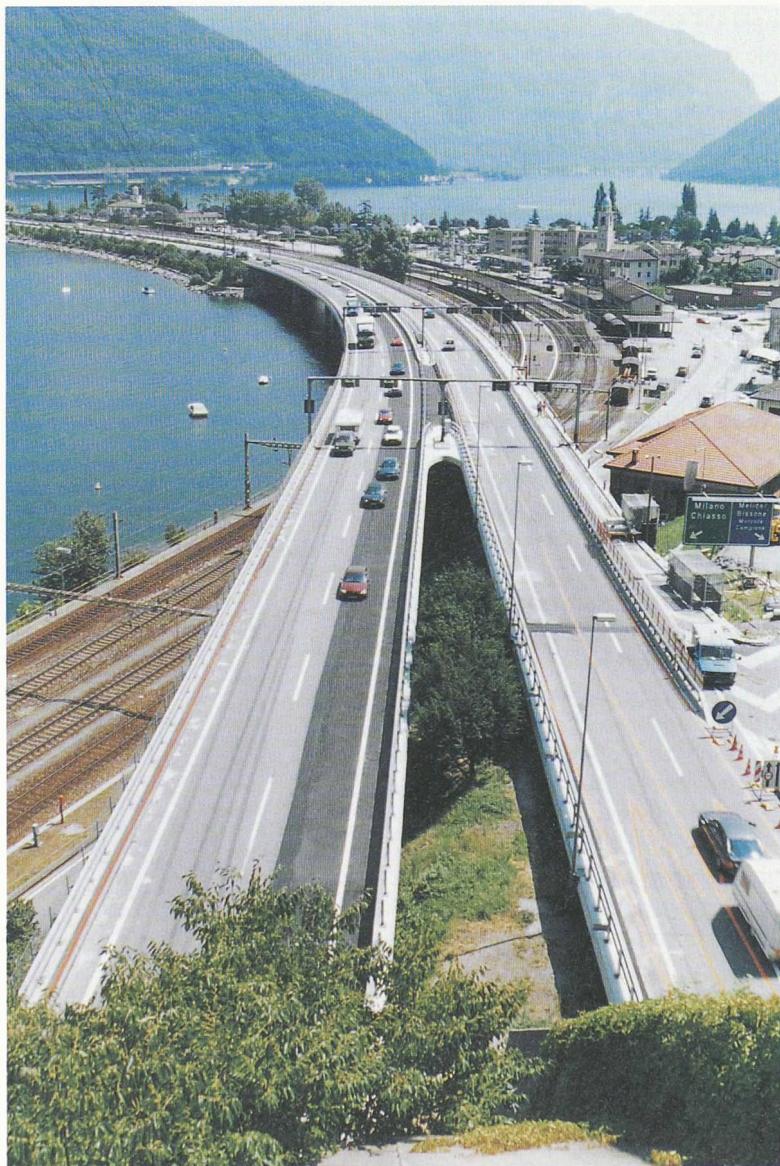
Le viaduc de Melide, réalisé en 1962 en béton précontraint, est formé de deux ponts qui se séparent à l'entrée du tunnel du S. Salvatore (fig. 1).

Fig. 1. - Viaduc de Melide

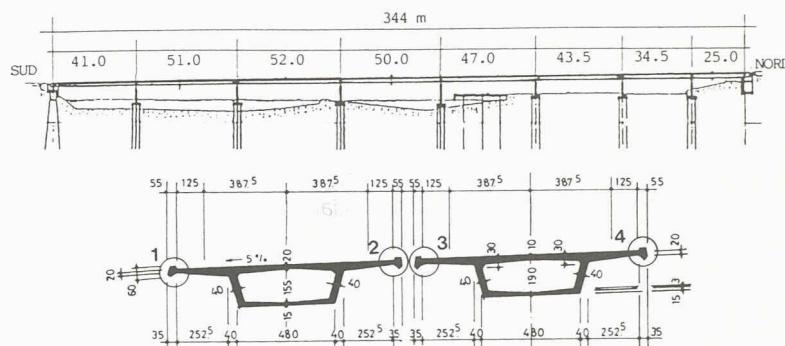
Dans le cadre général de cet assainissement, le DT donna mandat à l'Istituto Cantonale Tecnico-Sperimentale (ICTS) de Lugano-Trevano, de procéder, en collaboration avec l'ingénieur, à l'étude d'un mortier spécial de réparation et de restructuration des quatre bordures du viaduc (fig. 2).

Fig. 2. - Coupes du viaduc

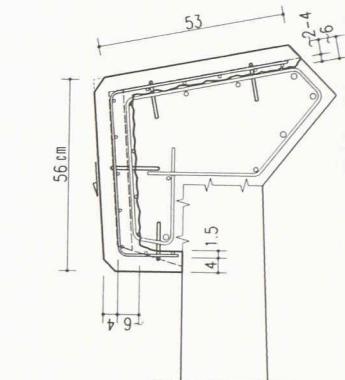
Les travaux comprennent les quatre phases suivantes (fig. 3):

- I. hydrodémolition des surfaces horizontales et verticales,
- II. mise en œuvre d'un treillis d'armature ( $\varnothing$  8 mm, # 10 cm),
- III. préparation du coffrage en bois,

IV. mise en œuvre du mortier d'assainissement.

Fig. 3. - Coupe de la bordure à réparer

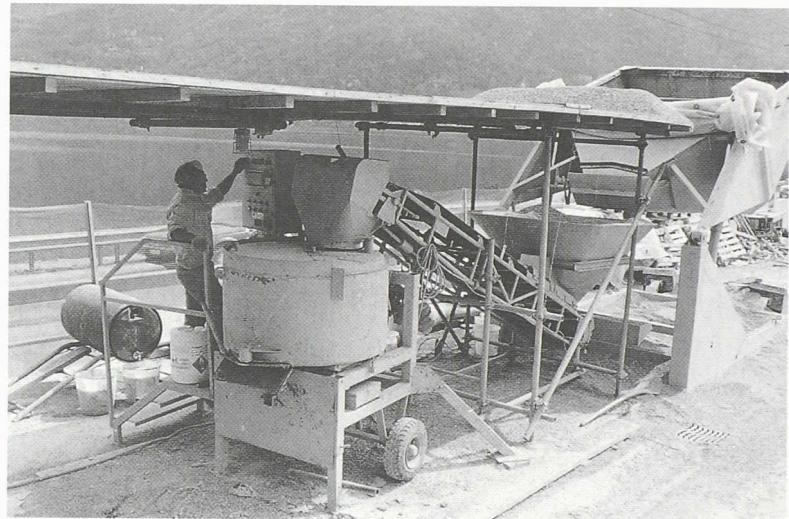
Etant donné que l'entreprise avait peu d'expérience avec les mortiers PCC, l'ICTS a exécuté un programme complet d'essais de convenance et de contrôle sur le chantier. La confection du mortier a été effectuée sur le site, où étaient stockés à l'air libre les sacs du Tecnochem BS398, le MCI, la résine et le gravier 0/8. Nous avons prescrit un malaxeur à axe vertical, à cuve fixe et palettes tournantes, animées d'un mouvement planétaire (fig. 4). Il s'agit d'un malaxeur très efficace, capable de produire après cinq minutes de mélange un mortier bien homogène, facilement contrôlable par le chef bétonnier. Chaque composant du mélange était pesé avant d'entrer dans le malaxeur. La charge pesait 450 kg, correspondant à un volume de mortier en œuvre d'environ 200 litres. Le transport du mortier a été effectué avec un dumper sur lequel on avait fixé une benne spéciale en acier.

Fig. 4. - Installation de bétonnage sur le chantier

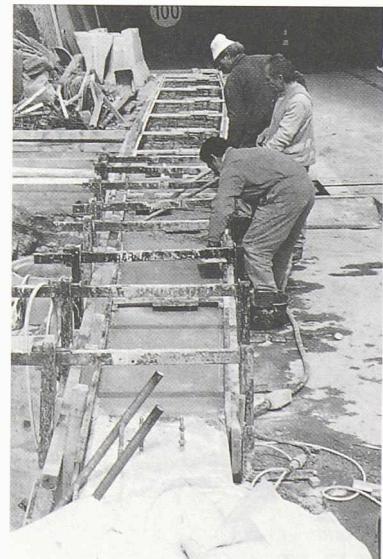
La mise en œuvre (fig. 5) exige beaucoup de soins pendant :

- la décharge du mortier dans le coffrage,
- le compactage par pervibration en présence du ferraillage,
- le lissage de la surface,
- la cure du mortier, qui doit com-

mencer tout de suite après le lisage, pour empêcher la formation de fissures dans le mortier frais, causées par l'évaporation immédiate de l'eau en surface (attention à la température et au vent!).

Fig. 5. - Mise en œuvre du mortier

Sur le chantier, le mortier frais a présenté une haute sensibilité à toute évaporation non contrôlée. Pendant les premiers trois jours, le mortier fut conservé humide dans son coffrage. Ensuite on a enlevé le coffrage et maintenu le mortier humide encore pendant au moins deux à trois semaines.

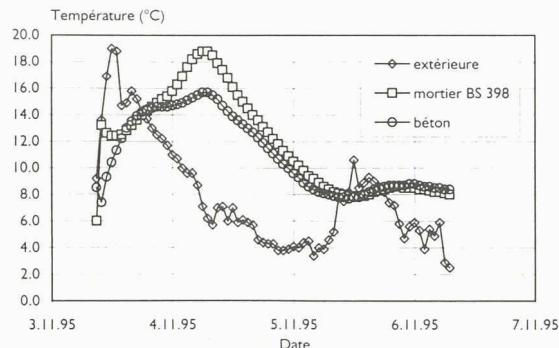
Le contrôle systématique a porté sur la masse volumique, la teneur en air occlus du mortier frais, des éprouvettes cubiques étant confectionnées. Au début des travaux, on a en outre mesuré la variation de température pendant la phase initiale de durcissement du mortier (fig. 6). Ces mesures montrent que la différence de température entre le mortier et le béton de support est seulement de l'ordre de quelque degrés et dure environ une journée.

Fig. 6. - Mesure de la température d'hydratation initiale du mortier

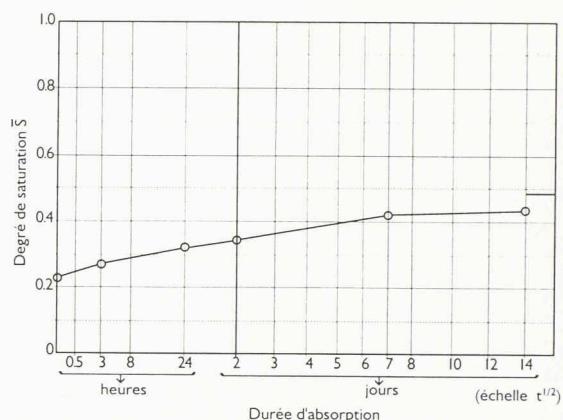
Fig. 7. - Essai d'absorptions en fonction du temps

Les données du tableau 6 sont complétées par trois graphiques : I. Courbe degré de saturation/durée d'absorption (fig. 7) II. Courbe compression/ déformation avec fluage du mortier à l'âge de 90 jours (fig. 8) III. Courbe traction pure/ déformation avec fluage du mortier à l'âge de 90 jours (fig. 9) IV. Courbe traction pure/ défor-

- une absorption capillaire réduite, inférieure de 50 % du degré de saturation  $S$ ,
- une déformation élevée à la rupture par compression de 5,8‰ ,
- une déformation élevée à la rupture par traction pure de 0,33‰ ,
- une haute énergie de rupture à traction pure de 307 N/m.

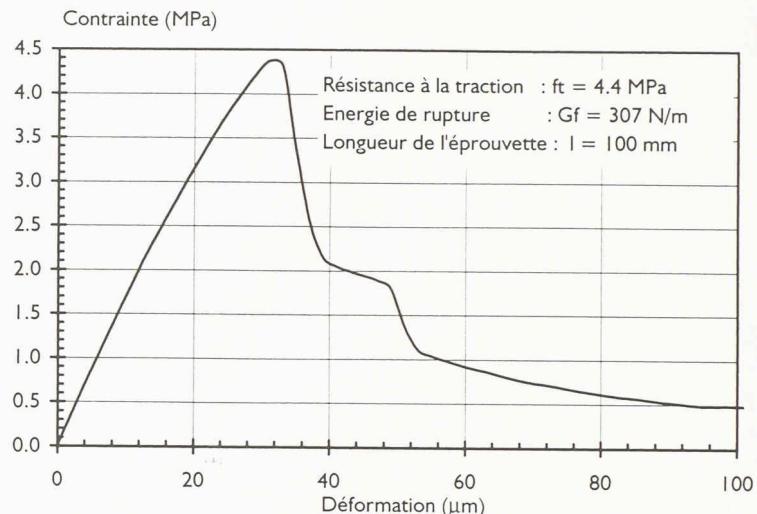
mation lente contrôlée (fig. 10). Ces graphiques indiquent un mortier caractérisé par :

Fig. 10. - Essai de traction pure/déformation lente contrôlée (effectué au Laboratoire IBWK de l'EPFZ, prof. F.H. Wittmann)

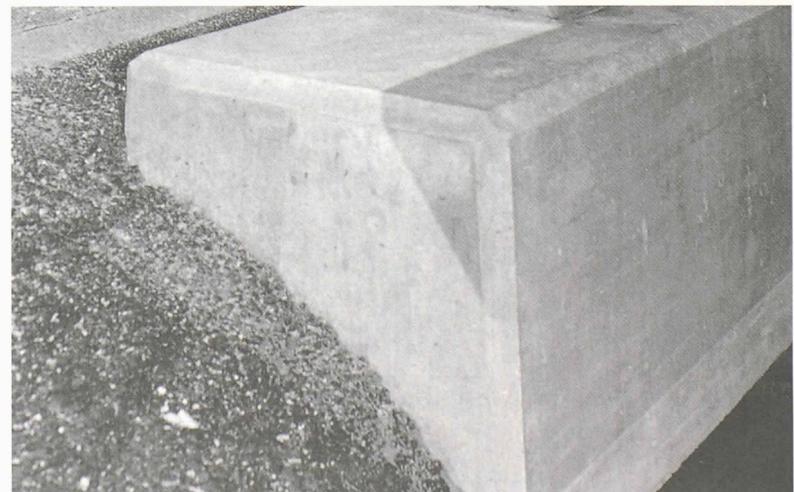
Même du point de vue esthétique, la réparation a donné toute satisfaction (fig. 11).

Fig. 11. - Bordure réparée
