Assainissement du viaduc du Brocard, Martigny-Combe

Par Xavier Mittaz KBM, Bureau d'ingénieurs civils SA, 1950 Sion Pierre-François Schmid Bureau d'ingénieurs TRANSPORTPLAN, 1950 Sion et Bernard Malric, Dr ès sc. techn., M.F.P. SA, Divonne-les-Bains

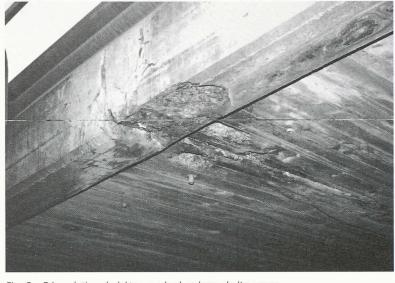
Fig. 6.- Dégradation du béton sur les bordures de l'ouvrage

«interne» de l'ouvrage et les analyses ont révélé un béton très compact avec une résistance $f_{\rm cw}$ audelà de 45,0 MPa. Seul l'état des joints s'est à nouveau avéré préoccupant. Au droit de ces derniers, des coulures et des efflorescences de chaux libre étaient bien visibles. Des éclatements de béton laissaient apparaître des barres d'armature atteintes par la corrosion (fig.6). En parallèle au premier pro-
