Artikel: Assainissement du viaduc du Brocard, Martigny-Combe

Assainissement du viaduc du Brocard, Martigny-Combe

Par Xavier Mittaz
 KBM,
 Bureau d'ingénieurs
 civils SA, 1950 Sion
 Pierre-François
 Schmid
 Bureau d'ingénieurs
 TRANSPORTPLAN,
 1950 Sion
 et Bernard Malric,
 Dr ès sc. techn.,
 M.F.P. SA,
 Divonne-les-Bains

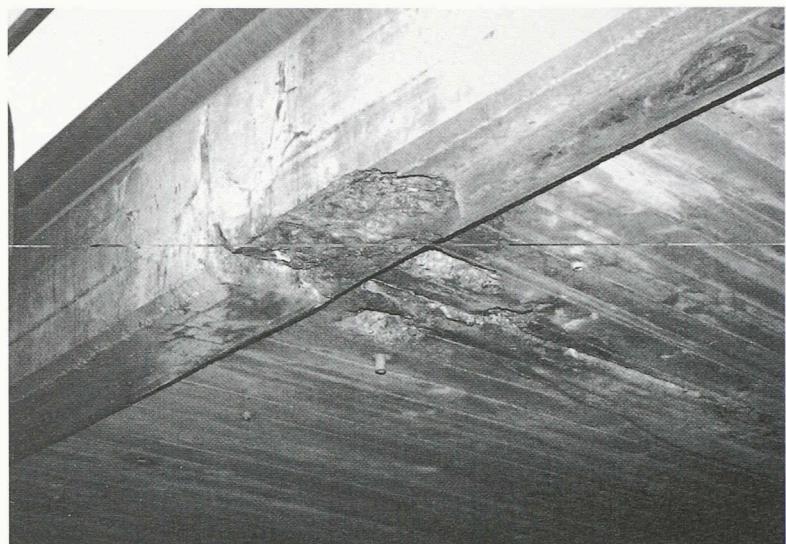
Fig. 6.– Dégradation du béton sur les bordures de l'ouvrage

« interne » de l'ouvrage et les analyses ont révélé un béton très compact avec une résistance f_{cw} au-delà de 45,0 MPa. Seul l'état des joints s'est à nouveau avéré préoccupant. Au droit de ces derniers, des coulures et des efflorescences de chaux libre étaient bien visibles. Des éclatements de béton laissaient apparaître des barres d'armature atteintes par la corrosion (fig. 6). En parallèle au premier pro-

jet de paroi antibruit, un premier projet d'assainissement fut donc élaboré. Il prévoyait une intervention de grande envergure au moyen de jets d'eau à haute pression ainsi que le traitement, la protection et le reprofilage de toutes les zones dégradées. Ce projet n'a pas été exécuté.

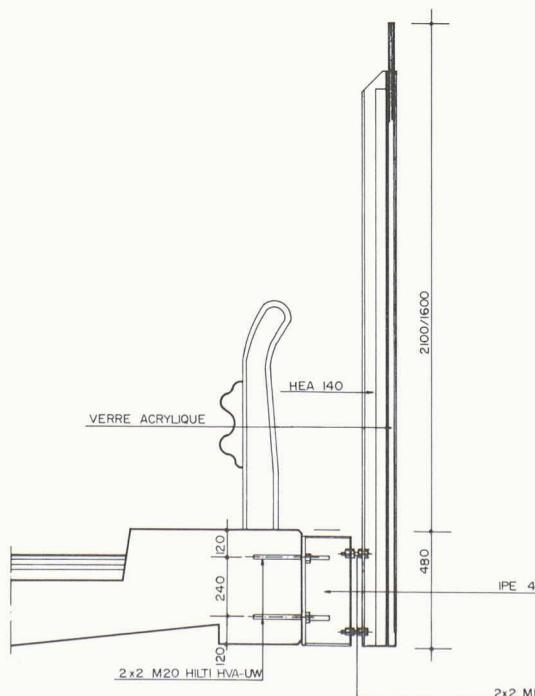
Fig. 4.– Fixation de la paroi, $h = 1,70-2,20$ m

afin d'éviter une rencontre avec les boulons de fixation de la paroi. Cette solution n'a donc pas été retenue. En définitive, la paroi a été fixée directement sur la bordure extérieure du viaduc. Il en résulte deux types de fixation, selon que la hauteur de la paroi est inférieure ou supérieure à 2,50 mètres (fig. 4 et 5). Le coût de cet ouvrage se monte à fr. 800.- /m'.

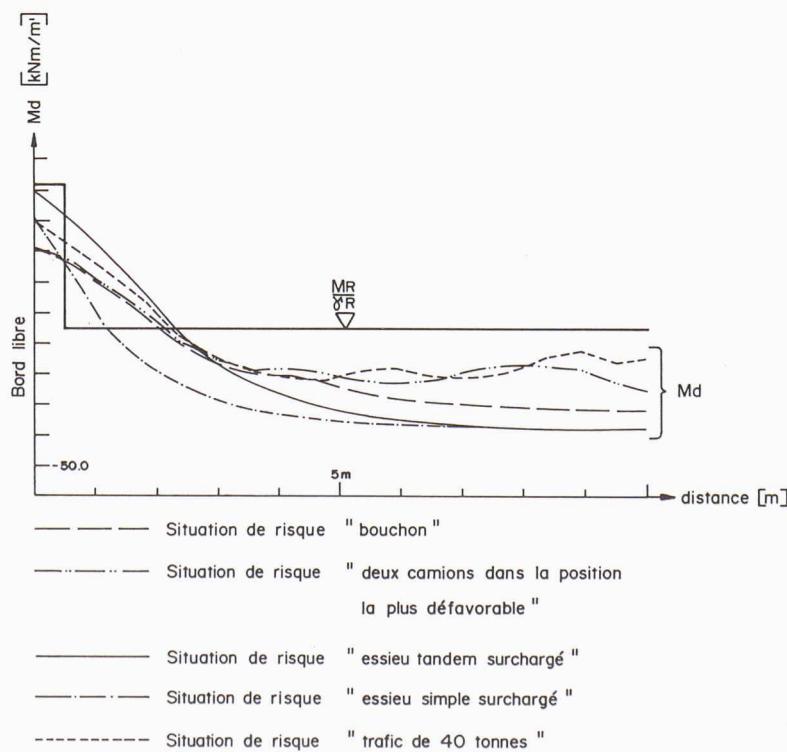
Fig. 7. – Situations de risque dues au trafic routier selon les modèles de charges actualisées (sans restriction de trafic)

1. Bouchon

2. Deux camions dans la position la plus défavorable

3. Essieu tandem surchargé

4. Essieu simple surchargé

Modèles de charges actualisés
Sur mandat du Département des travaux publics du canton du Valais, l'ICOM de l'EPFL a défini des modèles de charges du trafic routier pour la vérification de la sécurité structurale lors de l'évaluation de ponts existants [4]. Dans le cas où aucune restriction de trafic n'est prescrite, les situations de risque à considérer sont les suivantes (fig.7):
