Artikel: Travaux spéciaux pour l'agrandissement et la transformation du Tribunal fédéral
Autor: Association des ingénieurs civils pour le Tribunal fédéral
DOI: <https://doi.org/10.5169/seals-81499>

Travaux spéciaux pour l'agrandissement et la transformation du Tribunal fédéral

(GÉNIE CIVIL)

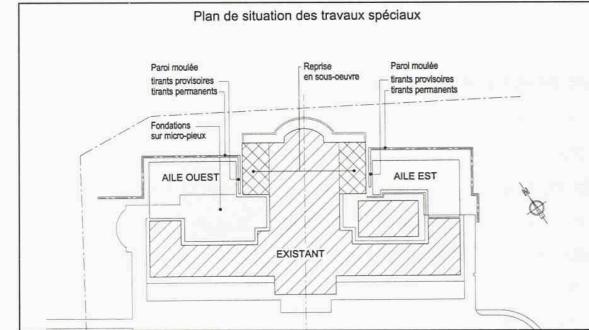
Fig. 1 : Plan de situation des travaux spéciaux

Pour commencer, les nouvelles constructions étant réalisées à une distance réduite de l'arrière-corps central existant (fig. 1) et leur niveau inférieur se trouvant plus bas que les fondations des bâtiments adjacents, il s'est avéré indispensable de reprendre ces dernières en sousœuvre (fig. 2 & 3) afin d'éviter des dommages dus à de probables tassements. Ensuite, l'arrière-corps central du palais abrite les salles d'audience, dont l'aménagement intérieur (revêtements et décos) ainsi que la vocation requièrent une surveillance particulière. Enfin, l'analyse des documents relatifs à l'exécution du bâtiment principal, au début du siècle, a révélé que les difficultés rencontrées alors - instabilité des fouilles, limons fluents et fortes venues d'eau - ont conduit les ingénieurs de l'époque à la réalisation de fondations sur puits.

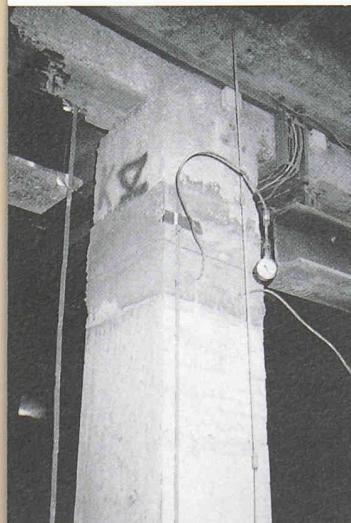
Fig. 2 : Reprise en sous-œuvre d'un pilier

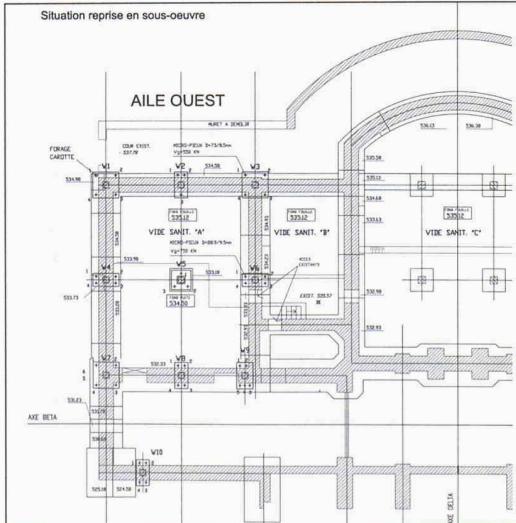
Situation reprise en sousœuvre

Fig. 3 : Situation des reprises en sous-œuvre, aile ouest

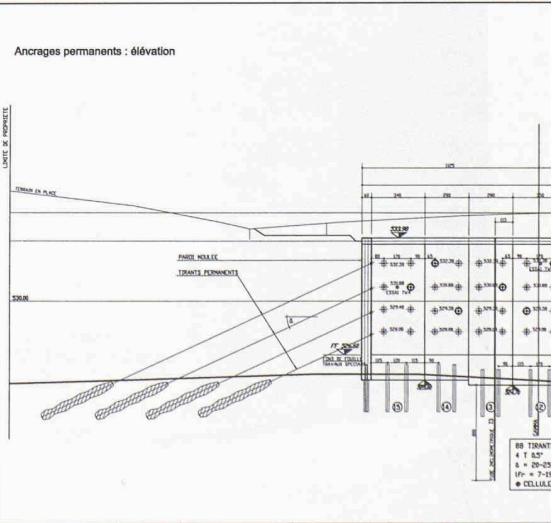
Ancrages permanents : élévation

Fig. 4 : Plan d'élévation des ancrages permanents

ci a dû être rendue autonome et étayée par des tirants permanents (fig. 4). Cette solution technique a été préférée à un système de contreforts et de voiles transversaux, disposés dans les ailes nouvelles, pour le report des poussées horizontales par effet de couple sur des fondations sur pieux. Les raisons de ce choix sont d'ordre fonctionnel et économique: en effet, en désolidarisant les ailes nouvelles des parois de soutènement, les actions déterminantes sollicitant les fondations sont dues à des charges essentiellement verticales, ce qui permettait la mise en œuvre de micropieux pour fonder les nouveaux bâtiments, une option favorable, compte tenu des conditions locales particulières (exiguité, délais et nuisances). D'autre part, l'absence de voiles transversaux dans les ailes nouvelles sur la hauteur des étages inférieurs éliminait une contrainte architecturale non négligeable, en laissant toute liberté pour l'aménagement des volumes dans cette partie de la construction. Cependant, la mise en place de tirants permanents implique des précautions particulières. Leur fiabilité doit être assurée à long terme et les récents développements de la technologie des tirants ont permis de respecter les directives fédérales très exigeantes (CFF, OFROU), qui faisaient partie du cahier des charges. Cette option constructive a en outre débouché sur la mise en œuvre d'un dispositif permettant la surveillance permanente du comportement de ces ancrages dans le temps et, le cas échéant, l'intervention visant à remplacer un élément défectueux.

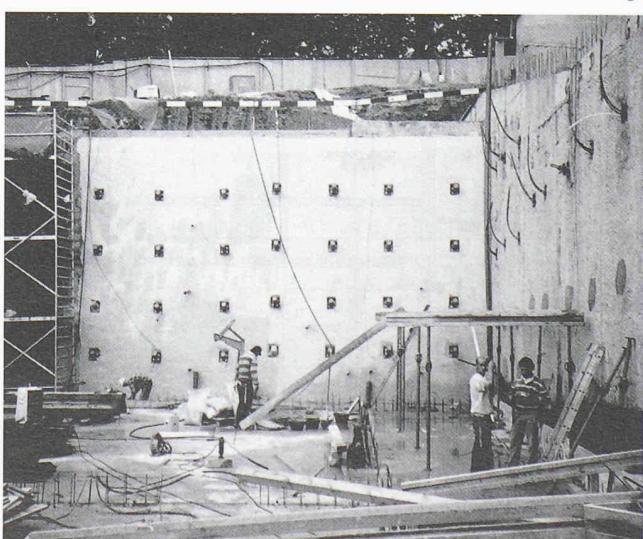
Fig. 9 : Travaux de finition sur les ancrages permanents et sur la paroi ouest

D'autre part, cinquante-six ancrages sont munis de cellules de mesure des forces, raccordées à une centrale de lecture. Outre la force effective de chaque ancrage, ce dispositif donne, par le biais de mesures de résistance électrique, des renseignements sur l'état de la protection contre la corrosion des ancrages raccordés. Cet équipement est complété par huit inclinomètres placés dans les parois moulées. Avec presque 20% des tirants permanents sous contrôle direct, le suivi du comportement de l'ensemble des parois est statistiquement suffisant pour qu'un désordre important ne puisse échapper à la vigilance et se propager sans qu'une intervention rapide ne soit possible (fig. 7). Les parois sont dimensionnées de façon à ce que la défection d'un tirant puisse être compensée par un report des charges sur les éléments adjacents et tous disposent d'une surlongueur des torons à l'intérieur des capots de protection pour permettre, le cas échéant, de contrôler, voire de réajuster, la force d'ancrage à l'aide d'un manchon et d'un vérin pour monotorons. Quant aux éléments préfabriqués qui habillent les parois, il sont pourvus de fixations mécaniques qui autorisent leur démontage et remontage, au cas où l'observation du comportement du soutènement devait nécessiter d'éventuels travaux de renforcement (fig. 8 & 9).
