**Artikel:** Remise en état du pont "Salignatobel"  
**Autor:** Figi, Heinrich  
**DOI:** <https://doi.org/10.5169/seals-81513>

# Remise en état du pont «Salginatobel»

( GÉNIE CIVIL )

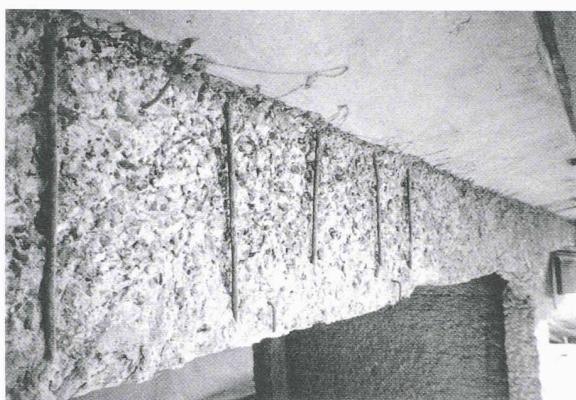
Fig. 4 : Hydrodémolition du vieux béton

Afin de pouvoir assurer une protection de l'armature à long terme et remettre en état les nombreuses zones endommagées de la surface, 10 à 20 mm de vieux béton ont été démolis avec un jet à haute pression (fig. 4), puis remplacés par 30 mm de béton projeté. Pour conserver la texture des surfaces apparentes, ce dernier a dû être structuré. Après discussion, les responsables des Monuments historiques ont autorisé le remplacement des deux parapets, exigeant toutefois que leur forme initiale, les parements irréguliers dus au coffrage, ainsi que leur épaisseur extrêmement faible soient autant que possible respectés.

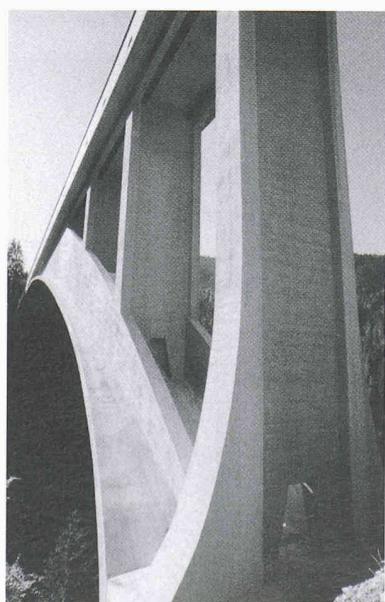
Fig. 6 & 7 : Etat du pont après restauration

À côté du «Salginatobel» (fig. 6 et 7), les Grisons comptent un grand nombre de constructions marquantes, telles les vieux ponts en pierre naturelle de Richard La Nicca, ceux des Chemins de Fer Rhétiques, et de nombreux ouvrages des routes cantonales et nationales, en particulier les ponts-arc en béton de Christian Menn, qui sont des œuvres d'ingénieur remarquables. La conservation de ce patrimoine en accord avec les besoins des utilisateurs et les exigences de la sauvegarde de monuments historiques constitue une tâche merveilleuse et fascinante.
