Artikel: Étude sur la revitalisation de cours d'eau dans le canton de Fribourg
Autor: Perrotet, Nathalie / Iorgulescu, Ion
DOI: <https://doi.org/10.5169/seals-80049>

Étude sur la revitalisation de cours d'eau dans le canton de Fribourg

(ENVIRONNEMENT)

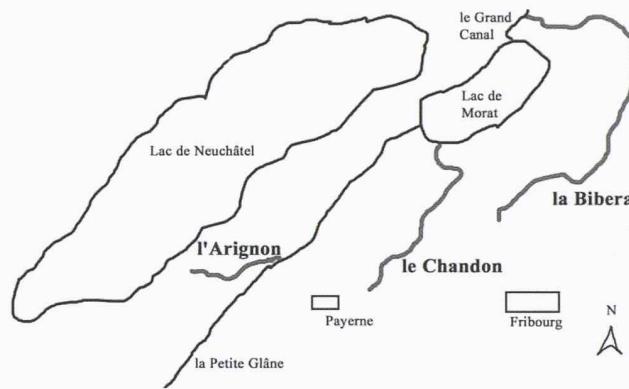
Fig. 1: Situation des cours d'eau étudiés

Le travail a été réalisé en septembre-octobre 2000 sur trois cours d'eau du canton de Fribourg (fig. 1), qui matérialisent différents projets de revitalisation (tableau I).

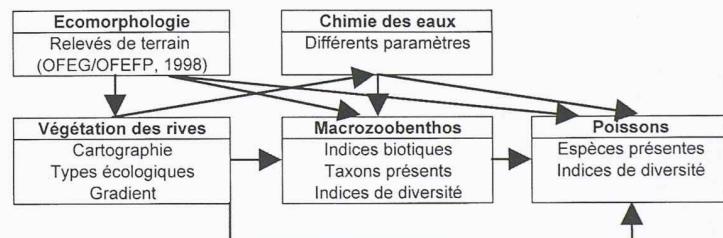
Fig. 2: Modules d'étude

Le principe de la méthode d'évaluation est basé sur la brochure de l'OFEG/OFEFP [7] qui propose des méthodes d'analyse partielles (modules) au moyen de paramètres abiotiques et biotiques. Parmi les différentes possibilités, les modules suivants ont été choisis (fig. 2).

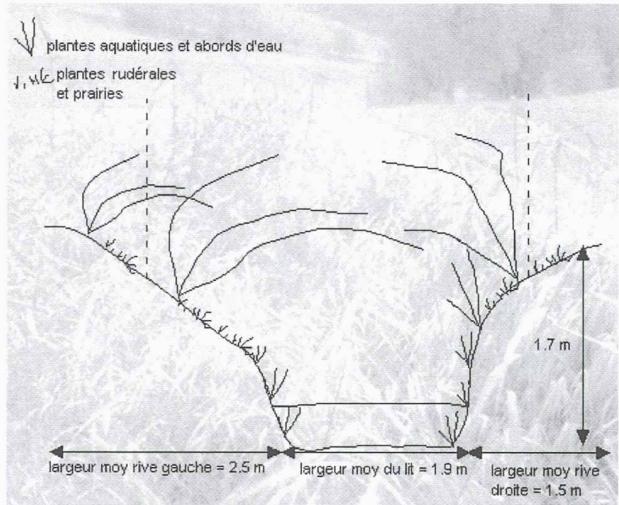
3

Fig. 3: Le Chandon, coupe transversale en amont du tronçon revitalisé

La brochure de l'OFEF [6] propose une attribution de points aux différents critères relevés ci-dessus (tableau II) afin de déterminer l'état du cours d'eau. La situation optimale et la plus naturelle ne donnant aucun point, tout ajout artificiel pénalisant le score final. Pour les deux tronçons étudiés sur le Chandon (tableau III), on aboutit à un même résultat, soit un état «très atteint» du cours d'eau. Cela est dû au critère du «renforcement de pied de berge», en vertu duquel deux points sont attribués au tronçon revitalisé - qui possède des berges renforcées par l'aménagement récent, mais de nature végétale -, tandis qu'aucun point n'est imputé au tronçon non revitalisé. Or celui-ci possède des berges érodées, très pentues, et le lit y est régulièrement curé, si bien qu'une végétation arbustive typique et une faune variée ne peuvent s'y installer. Ce critère biaise donc la classification, car on observe une amélioration évidente de la morphologie du cours d'eau (voir chaque critère pris séparément, ainsi que les fig. 3, 4, 5, 6 & 7).

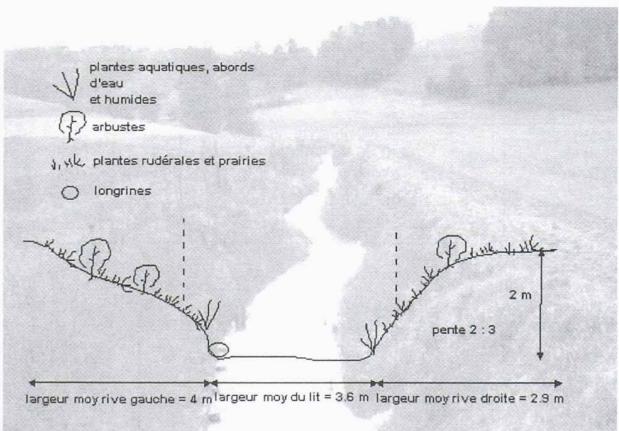
4

Fig. 4: Le Chandon, coupe transversale du tronçon aménagé

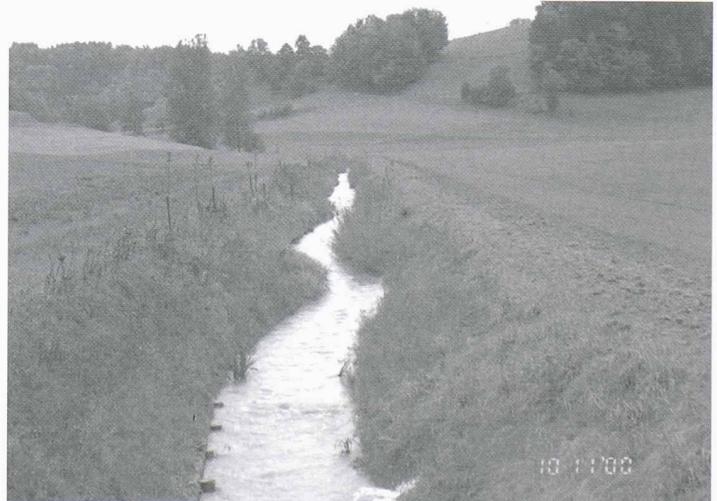
Tableau IV: Résultats écomorphologiques sur la Bibera, tronçons revitalisés en 1993 et 1995-97

Tableau V: Résultats écomorphologiques sur la Bibera, tronçons revitalisés en 1997-98 et 1999-2000

avant aménagement	après aménagement
<i>Largeur moyenne [m]</i>	3 m	3.3 m
<i>Variabilité largeur et profondeur</i>	nulle	limitée/moyenne
<i>Constitution du lit</i>	limon ou sablon	pierres + graviers
<i>Renforcement pied de berge</i>	non mais canal rectiligne	longrines, fascines de saules, pierres
<i>Largeur des rives</i>	4.5 - 6 m	4.5 - 6 m
<i>Nature des rives</i>	dégagée, quelques arbres et arbustes	atypique à typique, cordon boisé pratiquement en continu

avant aménagement	après aménagement
<i>Largeur moyenne [m]</i>	1 m	1.5 m
<i>Variabilité largeur et profondeur</i>	nulle	limitée/moyenne
<i>Constitution du lit</i>	limon ou sablon	pierres + graviers
<i>Renforcement pied de berge</i>	non mais canal rectiligne	longrines, fascines de saules, pierres
<i>Largeur des rives</i>	env. 3 m	env. 3 m
<i>Nature des rives</i>	dégagée, quelques arbres et arbustes	atypique à typique, cordon boisé pratiquement en continu

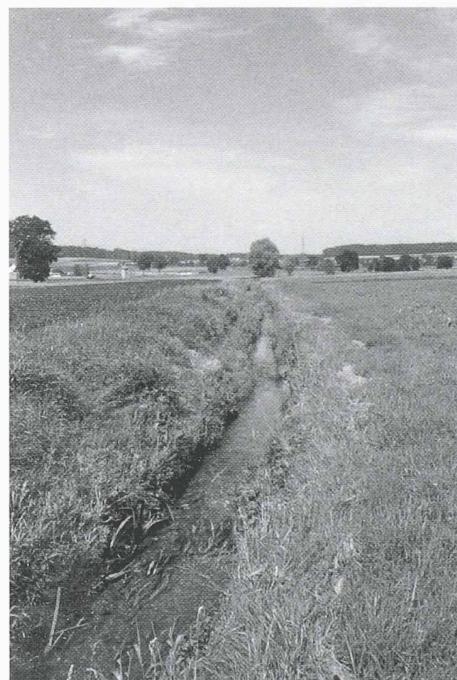
Fig. 8: La Bibera avant revitalisation

Sur la Bibera (fig. 8 & 9) on observe aussi une amélioration des qualités écomorphologiques de tous les tronçons étudiés. De plus, on peut observer sur cette rivière une évolution dans le temps vers un état de plus en plus naturel. En effet, les deux tronçons les plus anciens sont dans un état «peu atteint», critère qui correspond à un état assez naturel (tableau IV), alors que les deux tronçons les plus récents (tableau V) sont dans un état «très atteint» (décomposition avec le temps des renforcements de berge en matière végétale).

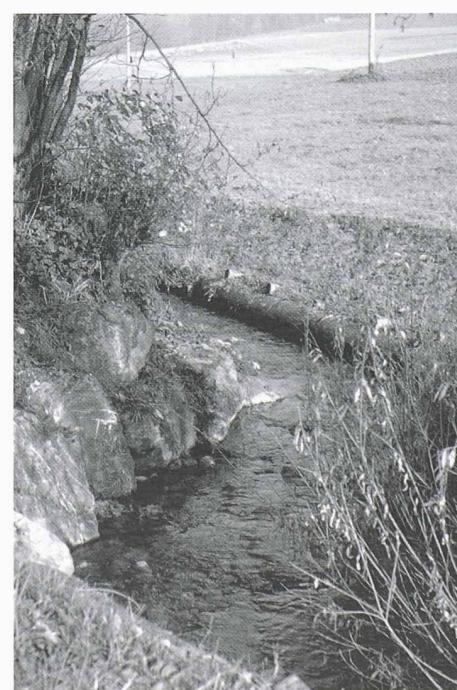
9

Fig. 9: Lors de la revitalisation, les pieds de berges ont été renforcés avec des longrines, des fascines de saules et des pierres
