**Artikel:** Étude sur la revitalisation de cours d'eau dans le canton de Fribourg

Autor: Perrotet, Nathalie / Iorgulescu, Ion

# Étude sur la **revitalisation** de cours d'eau dans le canton de Fribourg

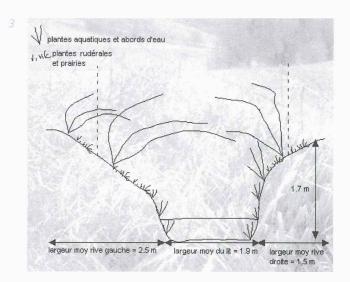
- Fig. 3: Le Chandon, coupe transversale en amont du tronçon revitalisé
- Fig. 4: Le Chandon, coupe transversale du tronçon aménagé
- Fig. 5: Le Chandon, tronçon non aménagé
- Fig. 6: Détail des berges du Chandon
- Fig. 7: Après revitalisation, le Chandon présente des rives élargies et une végétation variée

La brochure de l'OFEG/OFEFP [6] propose une attribution de points aux différents critères relevés ci-dessus (tableau II) afin de déterminer l'état du cours d'eau. La situation optimale et la plus naturelle ne donnant aucun point, tout ajout artificiel pénalisant le score final. Pour les deux tronçons étudiés sur le Chandon (tableau III), on aboutit à un même résultat, soit un état «très atteint» du cours d'eau. Cela est dû au critère du «renforcement de pied de berge», en vertu duquel deux points sont attribués au tronçon revitalisé - qui possède des berges renforcées par l'aménagement récent, mais de nature végétale -, tandis qu'aucun point n'est imputé au tronçon non revitalisé. Or celui-ci possède des berges érodées, très pentues, et le lit y est régulièrement curé, si bien qu'une végétation arbustive typique et une faune variée ne peuvent s'y installer. Ce critère biaise donc la classification, car on observe une amélioration évidente de la morphologie du cours d'eau (voir chaque critère pris séparément, ainsi que les fig. 3, 4, 5, 6 & 7).
