# Protection contre les crues du pont sur la Reuss à Felli

Par Hans Bär et  
Martin Aemmer,  
Zurich

*Dans le cadre de la remise en état du pont de Felli, on a également vérifié la résistance des piles de l'ouvrage en cas de crues. La présente contribution d'experts décrit les mesures de protection contre les crues pouvant être ultérieurement appliquées à des ponts reposant sur des fondations superficielles, ainsi que les examens et les procédures à englober dans la démarche pour assurer une protection économiquement optimale.*

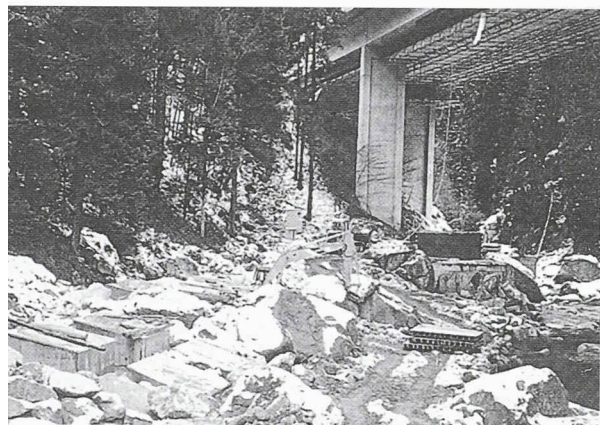
Fig. 2.- Prismes de béton dans la zone des piles centrales (RO 5)

La campagne de sondages effectuée sur mandat du Service uranais du génie civil a montré que les piles RO 4 et RO 5 examinées ne s'appuyaient que partiellement sur le rocher (fig. 2 et 3). Par extension, on pouvait s'attendre à ce que les piles LO 1 et LO 2 ne soient pas davantage, ou seulement partiellement, fondées sur une roche de bonne qualité.

Capables de résister au courant, les prismes de béton ainsi constitués s'arment dans le lit tout en

stabilisant les rives. Ils peuvent en outre être disposés en fonction des blocs rocheux déjà présents. Les rochers mis au jour lors de la fouille peuvent ainsi être combinés avec les prismes de béton et, le cas échéant, diminuer le nombre de blocs artificiels prévus.

L'implantation de blocs artificiels ne touche pas toute l'étendue du lit, mais se limite aux zones déterminantes pour la protection des piles. Les prismes sont enfouis dans le lit et au pied des berges de manière à ce que l'efficacité hydraulique liée à leur dégagement demeure réservée aux cas de crues majeures (fig. 2). Les sommets des prismes saillants hors du lit naturel de la rivière sont ensuite recouverts de blocs d'une certaine grosseur provenant des travaux d'excavation ainsi que de matériaux de déblai (calibre individuel 30 à 60 kN), enfin laissés aux processus de répartition naturels.
