# Les ingénieurs civils face à un monument du XIII<sup>e</sup> siècle

**Dans le cadre des importants travaux de restauration entrepris durant les quinze dernières années sur la cathédrale de Lausanne, plusieurs interventions majeures touchant la structure ont été effectuées. Le présent article concerne deux d'entre elles : les travaux de consolidation de la rosace et le remplacement des arcs-boutants.**

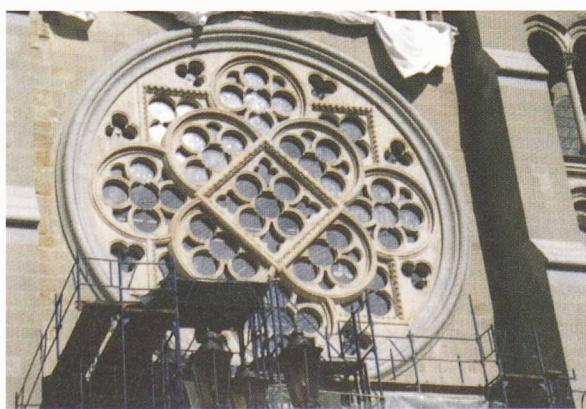
Trois éléments essentiels ont rendu nécessaires les interventions sur la façade sud du transept : des tassements résiduels de l'angle ouest de cette façade, l'altération des vitraux, dont une grande partie date du XIII<sup>e</sup> siècle, ainsi que la dégradation de la couronne de la rosace (fig. 1). Bien que cette dernière ait bénéficié d'une restauration complète au début du XX<sup>e</sup> siècle, il est apparu que le grès calcaire très dur utilisé en 1908 n'avait pas résisté aux effets combinés du gel et de l'eau.

Fig. 1 : La rosace de la cathédrale de Lausanne

Pour remédier à ces défauts, il a été procédé à une densification de la zone de sables limoneux à l'aide de micro-pieux verticaux et obliques, à la dépose des vitraux de la rosace afin de les restaurer, ainsi qu'au remplacement symétrique et pierre à pierre de la couronne de la rose. Comme pour les restaurations précédentes, c'est le grès de Schmerikon (St-Gall) qui a été retenu. Afin d'assurer la précontrainte de l'ensemble de la rosace, deux tubes circulaires en acier inoxydable, solidaires d'une plaque d'appui cintrée assurant la diffusion des efforts dans la couronne (fig. 2), ont été mis en place au fur et à mesure du remplacement des pierres de la couronne.

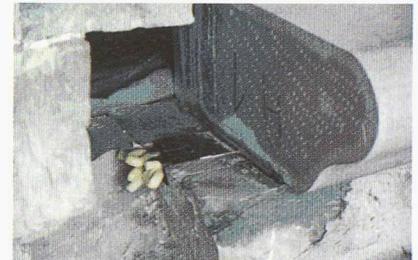
Fig. 2 : Détail du système de précontrainte de la rosace

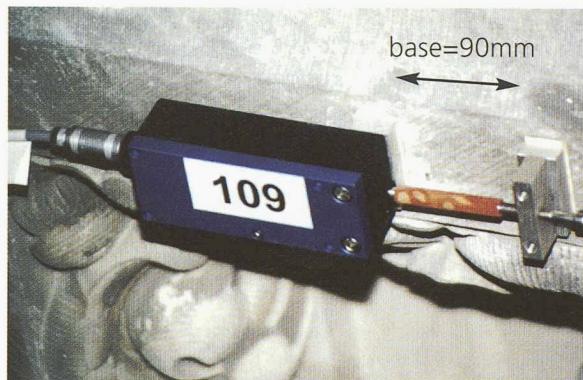
La mesure des déformations est faite sur une base de 90 mm (fig. 3) et les capteurs sont reliés au moyen d'une boîte de connexion à un PC. L'enregistrement s'effectue d'une manière continue et automatique à raison d'une lecture toutes les secondes pour chacun des 24 capteurs. Les mesures doivent être effectuées tôt le matin, afin de réduire au minimum les dérives dues à l'ensoleillement et aux variations de la température intérieure et extérieure qui en résultent. La figure 4 montre un enregistrement typique de capteurs fixés sur la couronne et le carré central de la rose.

Fig. 3 : Détail du capteur de déformation

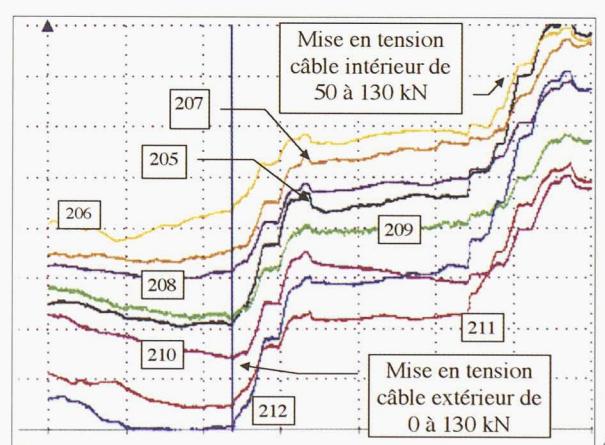
Fig. 4 : Diagramme des déformations lors de la mise en tension des câbles autour de la rosace

La sensibilité extrême de ce dispositif a permis de contrôler tout le processus de cerclage de la rose de la cathédrale de Lausanne sans aucune difficulté majeure, et de vérifier *in situ* la distribution des efforts entre la couronne et le remplage de la rosace. Il faut en outre noter le faible impact « destructif » de la méthode : seuls deux trous de Ø 6 mm par capteur sont percés dans la structure et, moyennant un trou supplémentaire de Ø 15 mm, les mêmes capteurs permettent de mesurer *in situ* les contraintes et le module d'élasticité de la pierre.

La concordance avec les calculs théoriques est bonne si l'on considère que les modules d'élasticité introduits dans les calculs, tant pour la couronne que pour le remplage, sont approximatifs et peuvent ne pas refléter la réalité de la maçonnerie en place. En effet, la présence de joints scellés au plâtre entre les pierres du remplage et de la couronne, de qualité inégale, peut influencer largement les résultats.

En l'occurrence, l'influence de la maçonnerie entourant la rosace ne semble pas avoir joué un rôle essentiel et la capacité des câbles à cercler la rose reste entière. La mise en place d'un système de lecture automatique des capteurs a permis d'effectuer les travaux de précontrainte du cerclage, avec un minimum de temps d'attente, en une matinée. La protection thermique des capteurs est en revanche nécessaire : en raison de l'influence du rayonnement solaire sur certaines parties de la rose, des essais tentés l'après-midi font en effet apparaître des dérives trop importantes pour permettre une interprétation correcte des phénomènes.

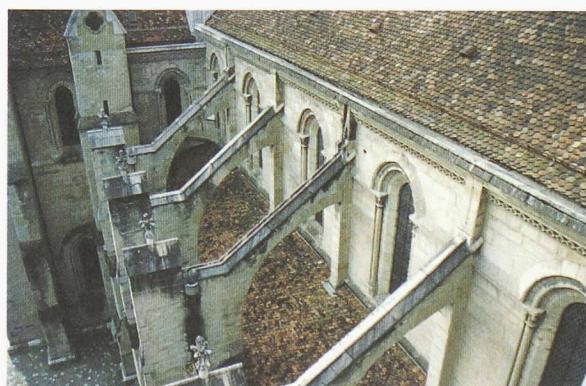
Fig. 5 : Les arcs-boutants avant les travaux

Dans le cadre de cette restauration, la pose du premier tirant provisoire destiné à remplacer la poussée des arcs-boutants a été effectuée en juillet 2002. La mise en tension des deux câbles a eu lieu sous contrôle des ingénieurs et du géomètre. Octobre 2002 a vu la démolition des anciens arcs-boutants, tandis que la mise en charge des nouveaux par suppression des tirants provisoires a été réalisée fin janvier 2003.

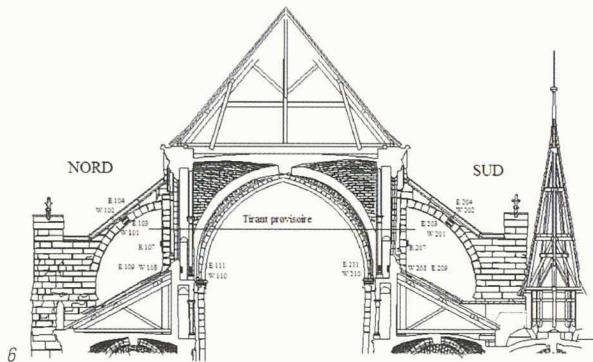
Fig. 6: Coupe nord - sud de la cathédrale

poussées de la nef (fig. 6) provoque en effet des flexions dans la structure, flexions qui permettent d'expliquer les déformations importantes observées sur les piliers de la nef.

La disposition des capteurs est donnée sur la coupe nord - sud de la figure 6. Par la suite, ce dispositif de contrôle a été complété par des cellules de mesure de tension sous les têtes d'ancrage des tirants provisoires.

- une visée effectuée par le géomètre sur une cible à la clé de la voûte sexpartite pour déceler des mouvements verticaux de la voûte centrale de la nef;
- une série de 18 capteurs disposés sur les arcs-boutants, sur le raidisseur, sur le mur et sur le bas de l'arc transversal de la voûte sexpartite.

La mise en tension du tirant constitué par deux câbles de précontrainte de type Freyssinet s'est effectuée par paliers jusqu'au moment où la voûte centrale de la nef a commencé à se soulever. À ce moment, l'effort dans les tirants en compensation de la poussée de la nef dépassait très légèrement la valeur calculée (11,4 t contre 10,7 t). La détenue dans les arcs-boutants a été mise en évidence par les capteurs.

Trois des capteurs situés sur les arcs-boutants à remplacer n'ont pas ou peu réagi : ils se trouvaient dans des zones où aucun effort ne pouvait passer, soit en raison d'une ouverture partielle des joints entre les claveaux, soit par le positionnement d'un capteur sur une plaque de molasse décollée du reste de l'arc-boutant.

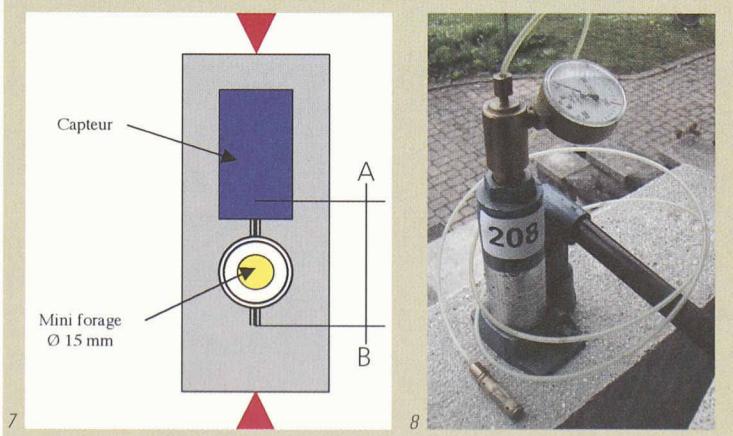
Fig. 7: Représentation schématique d'un capteur « Treyvaud »

La mesure de la contrainte *in situ* se fait de la manière suivante: une base de mesure de (A-B), pontée par un anneau reliant le point fixe au détecteur de mouvement (sensibilité 1/100<sup>e</sup> de micron), est implantée dans tous les endroits sensibles de la structure. Une série de mesures en continu est lancée pour déterminer l'importance de la dérive thermique.

Un trou Ø 15 mm, de 60 mm de profondeur est ensuite percé dans la pierre au centre de l'anneau, et l'on enregistre le raccourcissement ou l'allongement de la base A-B (fig. 7). Le perçage doit se faire rapidement (en quelques dizaines de secondes) sans apport d'eau et si possible sans échauffement de la pierre. Une couronne diamantée spécialement conçue, refroidie par air, a été mise au point à cet effet.

Fig. 8: Vérin pour la mise en pression des capteurs

Un petit vérin cylindrique (fig. 8) est ensuite introduit dans le forage, puis mis en pression par paliers successifs. Les modifications de la base A-B sont elles aussi enregistrées en continu.

La comparaison entre les deux diagrammes de déformation - lors du forage et lors de la mise en pression - permet de définir la contrainte initiale *in situ* dans l'élément de structure examiné. Il est aussi possible d'en déduire le module élastique instantané avec une bonne approximation. Afin de limiter les effets des variations de température pendant la durée des mesures, celles-ci sont réalisées à mi-saison, par temps couvert, pour éviter l'exposition du monument aux rayons du soleil. Un relevé systématique des températures tant à l'extérieur qu'à l'intérieur est indispensable.
