**Zeitschrift:** Tracés : bulletin technique de la Suisse romande  
**Herausgeber:** Société suisse des ingénieurs et des architectes  
**Band:** 130 (2004)  
**Heft:** 10: Cathédrale de Lausanne

**Artikel:** Aspects scientifiques de la conservation de la pierre  
**Autor:** Queisser, Andreas  
**DOI:** <https://doi.org/10.5169/seals-99309>

# Aspects scientifiques de la conservation de la pierre

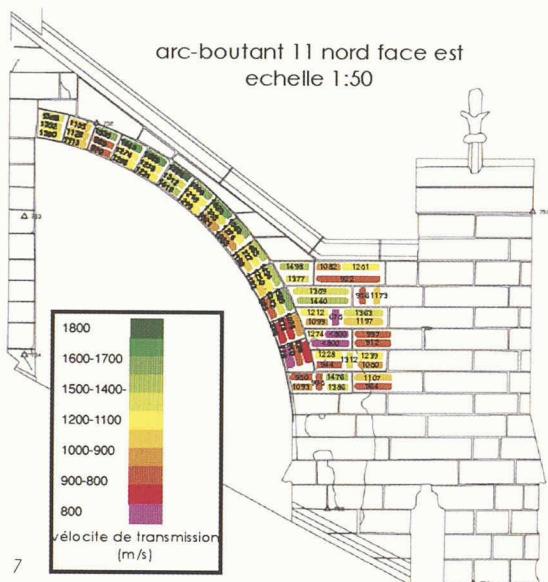
*Fig 3 : Localisation des plaques par ultrason. La chute de la vitesse du son entre 3 et 5 cm de profondeur coïncide avec la zone altérée.*

(technique de mesure destructive). La localisation précise des plaques est alors mesurée au laboratoire sur des cylindres de pierres par une technique ultrasonore (fig. 3).

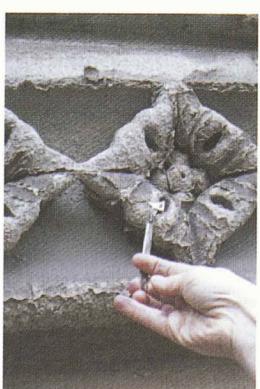
Fig. 4 : Façade nord, travée gauche, prélèvement réalisé sur une corniche avec fleurons

Les observations faites par les restaurateurs des façades de la cathédrale ont suggéré la présence de résidus de badigeons ou de peintures (fig. 4). Les fragments prélevés par l'Expert-Center ont été enrobés dans une résine polyester. Les coupes polies sont ensuite examinées sous microscope optique en lumière réfléchie. L'identification des pigments est réalisée par des tests micro-chimiques et l'observation des coupes en lumière polarisée (fig. 5). Les charges et liants sont quant à eux analysés par spectrométrie infra-rouge (fig. 6).

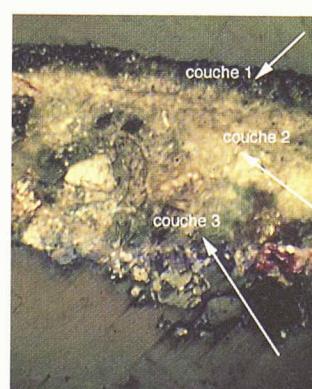
*Fig. 5 : Coupe de l'échantillon sous lumière polarisée mettant en évidence trois couches pigmentaires distinctes*

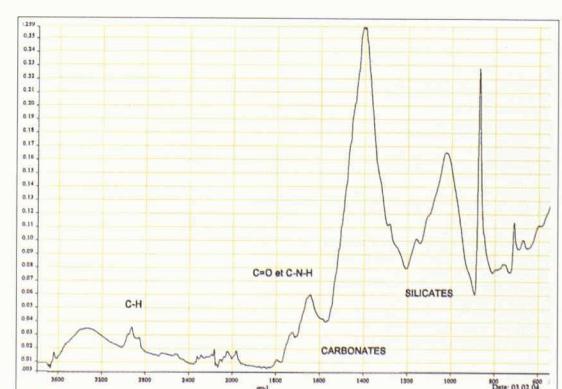
Fig. 6 : Recherche des charges et liants par spectrométrie infra-rouge, FTIR. Les absorptions C-N-H à  $1650\text{ cm}^{-1}$  sont typiques des protéines utilisées ici comme liant dans le badigeon.
