**Zeitschrift:** Tracés : bulletin technique de la Suisse romande  
**Herausgeber:** Société suisse des ingénieurs et des architectes  
**Band:** 131 (2005)  
**Heft:** 08: Raccordement de l'A5

**Artikel:** Tranchée d'Onnens: les nappes souterraines  
**Autor:** Larbi, Chabane  
**DOI:** <https://doi.org/10.5169/seals-99377>

# Tranchée d'Onnens : les nappes souterraines

**La galerie couverte d'Onnens constitue un des principaux ouvrages du tronçon vaudois de l'A5 entre Grandson et Vaumarcus.** Des fortes pluies durant le printemps 2001 ont mis en évidence l'existence de deux nappes distinctes clairement séparées par une zone étanche. La construction de la tranchée couverte aurait créé un point de communication entre les deux nappes, avec pour conséquence des risques de tassements (pour le village d'Onnens) et d'inondations. Ces données, qui ne figuraient pas dans les documents utilisés pour l'élaboration du projet, ont impliqué d'importantes modifications de la conception de la tranchée.

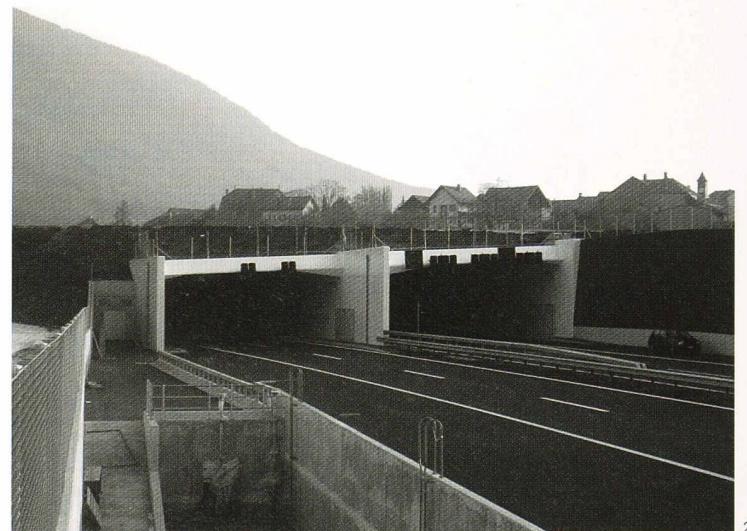
*Fig. 2 : Portails côté Yverdon*

Les deux extrémités de l'ouvrage comprennent des zones de transition entre le ciel ouvert et la galerie. La zone du côté Yverdon comporte un mur de soutènement de 110 m et un accès au local technique (fig. 2), alors que celle du côté Neuchâtel (fig. 3) se compose de deux murs de 75 m, un local technique étant construit derrière le mur Jura.

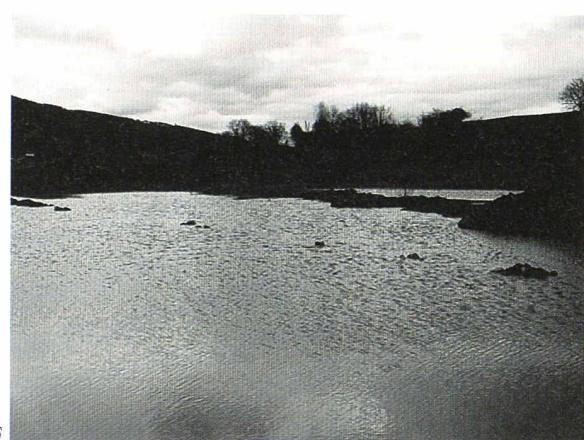
*Fig. 6 : Hautes eaux centennales*

Lors des fortes pluies enregistrées au printemps 2001 (fig. 6), des mesures piézométriques effectuées par la DLT ont montré que le niveau réel de la nappe était supérieur aux valeurs extrêmes tirées des rapports géologiques et hydrogéologiques qui avaient été utilisés pour l'élaboration du projet. Informé de cette situation inattendue, le maître de l'ouvrage a ordonné de nouvelles analyses des écoulements dans le secteur, en y intégrant toutes les données à disposition, y compris les mesures du printemps 2001.
