Artikel: Suivi d'ouvrages existants

Suivi d'ouvrages existants

Ouvert au trafic à la fin de l'année 1974, le tronçon Vennes-Chexbres de l'autoroute A9 (UPlaNS 005) a fait l'objet d'investigations et d'instrumentations en 2005. Tous les murs de soutènement ancrés et non ancrés ainsi que les culées de pont ont été examinés. Au total, des opérations ont été réalisées sur plus de 80 ouvrages. L'instrumentation mise en place doit permettre un suivi à long terme du comportement des ouvrages ancrés.

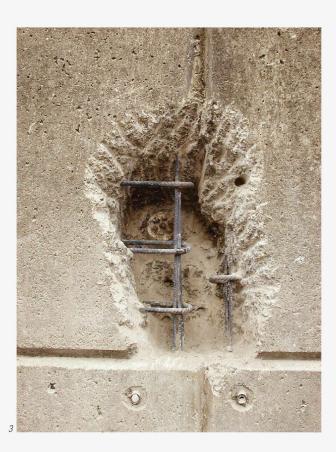
L'investigation consistait au minimum à définir le type et les caractéristiques des ancrages choisis. Sur certains d'entre eux, une mesure de tension résiduelle au vérin a aussi été réalisée pour déceler une éventuelle sur- ou sous-tension du tirant. La caractérisation de l'ancrage comprenait une description de sa tête et des torons le constituant, avec des mesures géométriques des éléments, la détermination du fournisseur et l'appréciation des valeurs qualitatives de l'acier utilisé. Le niveau de corrosion a aussi été relevé. La tension résiduelle des ancrages a été déterminée par un essai de décollement effectué sur la tête d'ancrage, donc sur l'ensemble des torons. Lors du dégagement de la tête de certains ancrages, il a été constaté que des torons étaient rompus (fig. 2): ceux-ci ont alors été extraits pour analyser les causes de leur rupture.

D'une manière générale, les investigations ont montré que les causes principales de dégradation des ouvrages ancrés sont les défauts de protection contre la corrosion (conception et réalisation) des ancrages et la présence d'eaux corrosives derrière les ouvrages. Ces investigations ont en outre permis de mieux appréhender l'état actuel des ouvrages et d optimiser ainsi l'approche risque et les modèles de calcul destinés à un suivi à long terme par la méthode observationnelle (voir article pp. 9-13).
