**Artikel:** Suivi d'ouvrages existants  
**Autor:** Buchs, Thierry / Rigaud, Emmanuel  
**DOI:** <https://doi.org/10.5169/seals-99462>

# Suivi d'ouvrages existants

**Ouvert au trafic à la fin de l'année 1974, le tronçon Vennes-Chexbres de l'autoroute A9 (UPlaNS 005) a fait l'objet d'investigations et d'instrumentations en 2005. Tous les murs de soutènement ancrés et non ancrés ainsi que les culées de pont ont été examinés. Au total, des opérations ont été réalisées sur plus de 80 ouvrages. L'instrumentation mise en place doit permettre un suivi à long terme du comportement des ouvrages ancrés.**

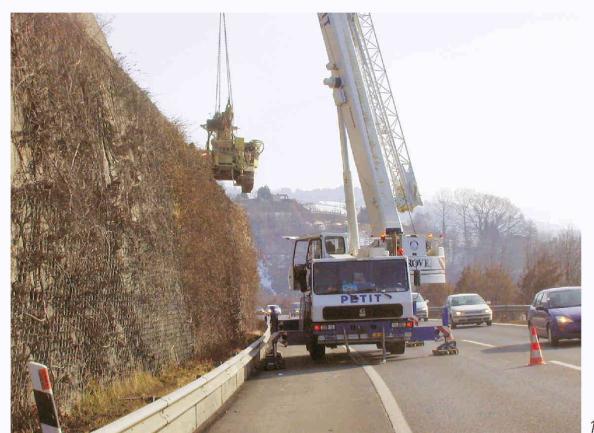
Fig. 1 : Travaux sous trafic : installation d'une foreuse en tête de mur

Les investigations et les instrumentations ont été réalisées au cours du printemps 2005 par des entreprises spécialisées. La problématique d'exécution était surtout liée aux contraintes de travaux sous trafic ainsi qu'à la coordination des nombreux intervenants interdépendants. La perturbation de la circulation a été limitée par l'utilisation de matériel de faible gabarit nécessitant uniquement la mise hors service de la bande d'arrêt d'urgence (BAU), la condamnation des voies de circulation ayant été limitée aux seules périodes de chargement et déchargement des machines par grue (fig. 1).

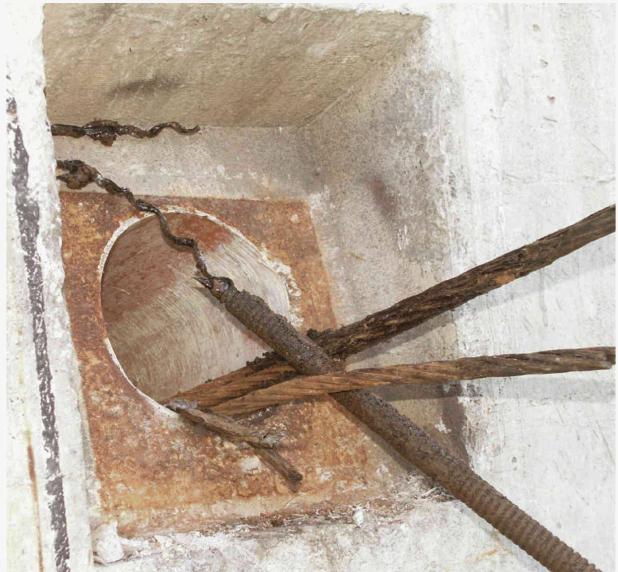
Fig. 2 : Torons rompus à proximité d'une tête d'ancrage

L'investigation consistait au minimum à définir le type et les caractéristiques des ancrages choisis. Sur certains d'entre eux, une mesure de tension résiduelle au vérin a aussi été réalisée pour déceler une éventuelle sur- ou sous-tension du tirant. La caractérisation de l'ancrage comprenait une description de sa tête et des torons le constituant, avec des mesures géométriques des éléments, la détermination du fournisseur et l'appréciation des valeurs qualitatives de l'acier utilisé. Le niveau de corrosion a aussi été relevé. La tension résiduelle des ancrages a été déterminée par un essai de décollement effectué sur la tête d'ancrage, donc sur l'ensemble des torons. Lors du dégagement de la tête de certains ancrages, il a été constaté que des torons étaient rompus (fig. 2) : ceux-ci ont alors été extraits pour analyser les causes de leur rupture.

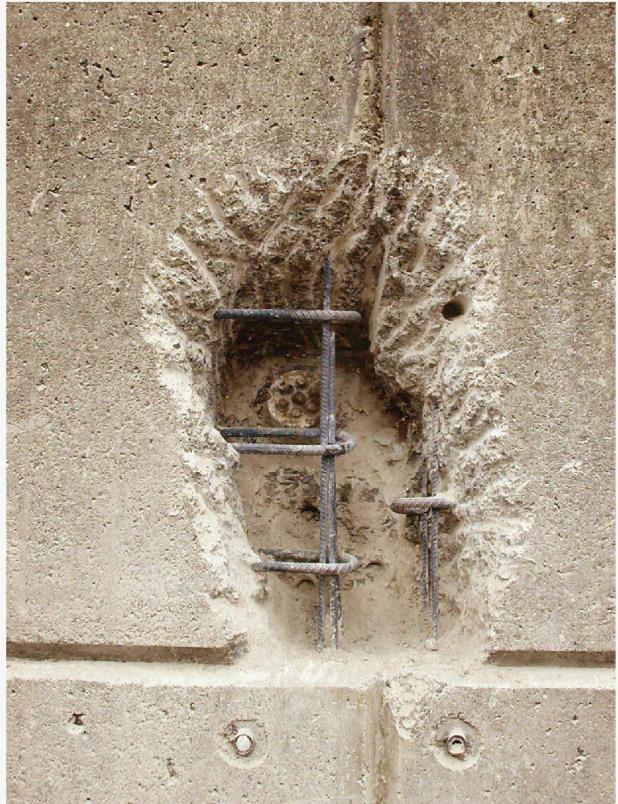
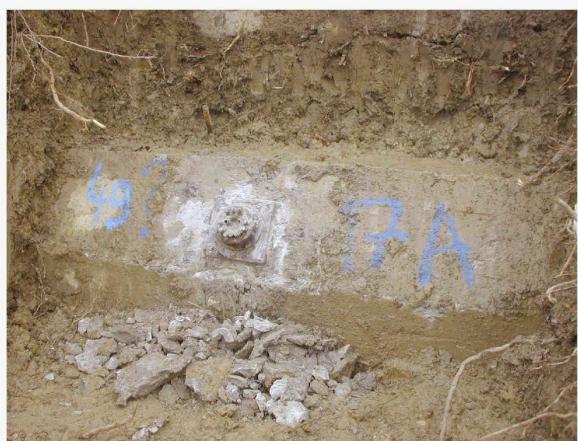
Fig. 3 et 4 : Têtes d'ancrage dégagées

Les principales difficultés des investigations ont été d'une part la recherche de la tête d'ancrage - noyées dans le béton de l'ouvrage (fig. 3) ou enterrées sous le terrain naturel (fig. 4) - et d'autre part la mise au point d'un système de liaison fiable entre la tête et le vérin d'essai.

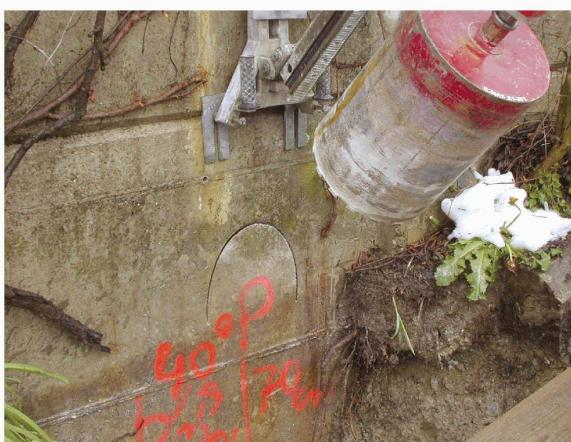
Fig. 5 : Carottage du béton au pied d'un mur

L'état de l'armature a été contrôlé au droit des reprises de bétonnage, à la liaison entre la semelle et le voile. Cet état a été qualifié par observation visuelle sur des carottes d'un diamètre de 300 mm, forées obliquement, avec pour cible la liaison de bétonnage extrados (fig. 5). Cette opération a été rendue délicate du fait des imprécisions des plans conformes à l'exécution, qui rendaient quelque peu aléatoire l'interception de la liaison de bétonnage extrados.

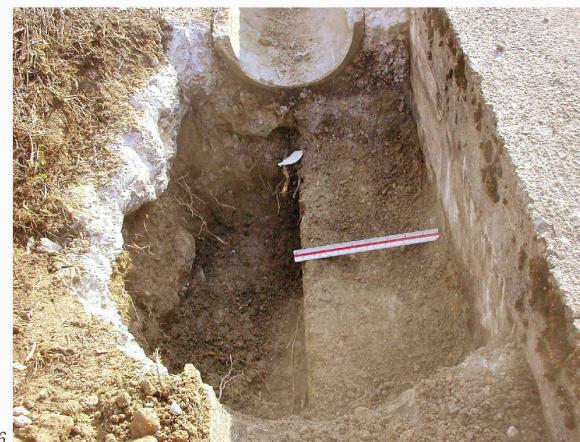
Fig. 6 : Essai d'infiltration : démontage d'une cunette et préparation de la fouille

L'état du drainage, qui sert à l'évacuation d'eaux souterraines susceptibles de provoquer des pressions inopinées, a été qualifié sur la base d'essais d'infiltration réalisés à l'arrière des murs (fig. 6). Du bleu de méthylène a été infiltré par des ouvertures dans les cunettes situées en tête de mur. Les volumes infiltrés ont été mesurés au niveau des barbacanes existantes ou, le cas échéant, au travers de nouveaux carottages à proximité du pied des murs.

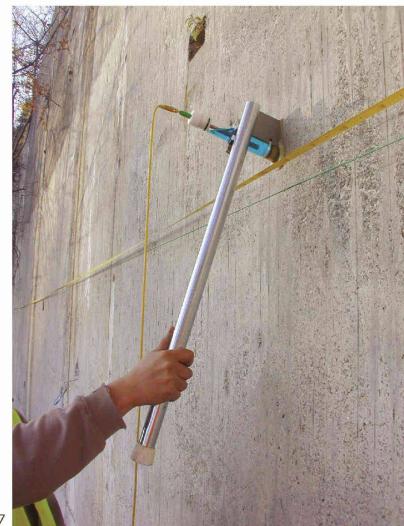
7

Fig. 7: Tests de localisation : méthode potentiel d'armature et électrochimique  
(Tous les documents illustrant cet article ont été fournis par les auteurs)

- électricité dynamique;
- potentiel d'armature et électrochimique (fig. 7);
- radiodétection et résistivité;
- microgravimétrie;
- électrique en résistivité (dans le terrain amont).

Les conclusions de la première phase (tests les plus simples) montrent que les objectifs définis ne sont en général pas atteints. Aucune des méthodes testées n'a donné satisfaction, quand bien même une amélioration des deux méthodes « potentiel d'armature et électrochimique » et « microgravimétrique » a été proposée par leurs auteurs.
