Zeitschrift: Tracés : bulletin technique de la Suisse romande

Heft: 02: Protection sismique

Renforcer en transformant

Réalisé entre 1903 et 1950, le bâtiment de l'Ecole supérieure de commerce (ESC) à Monthey a été conçu bien avant la publication en 1970 des premières recommandations parasismiques dans les normes SIA. Il a été acquis en 2001 par l'Etat du Valais qui l'a transformé pour que ses locaux puissent répondre aux exigences de l'enseignement supérieur moderne HES. Sensibilisé à l'augmentation du risque sismique en Valais selon les nouvelles normes SIA, le Canton a fait contrôler la sécurité parasismique du bâtiment, ce qui a conduit à son renforcement.

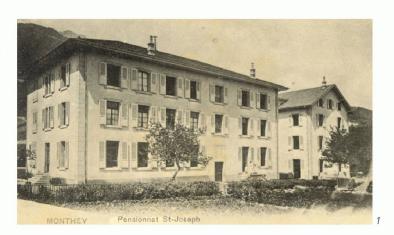
Fig. 2 : Vue en plan du bâtiment avec mention des différentes étapes de construction et des valeurs des facteurs de conformité

Si le bâtiment actuel de l'ESC donne l'impression d'avoir été réalisé en une seule étape, l'analyse de la structure porteuse a mis en évidence l'évolution des techniques utilisées. La partie la plus ancienne a été construite en 1903, avec des pierres naturelles (moellons) et des planchers en bois (corps 1, fig. 2). Cinq ans plus tard, une construction a été ajoutée au nord, à environ sept mètres de distance (fig. 1). La structure porteuse de ce second bâtiment est formée de murs en maçonnerie de parpaings très fins alors que les planchers sont des dalles en béton armé. Environ 40 ans plus tard, le bâtiment de 1908 a été agrandi et les deux premiers bâtiments ont été reliés entre eux à l'aide de planchers en bois (fig. 2).

Les facteurs de conformité effectifs¹ ont été déterminés en tenant compte des transformations projetées. La partie la plus ancienne du bâtiment (corps 1) n'a pas subi de transformation de ses structures porteuses. Elle présente des facteurs de conformité élevés :

Le corps 3 du bâtiment est composé de murs fins en maçonnerie de parpaings et de dalles en béton armé. Subissant des modifications importantes de ses structures porteuses dans le sens transversal (des murs porteurs ont été supprimés), cette partie du bâtiment présente des facteurs de conformité plus faibles :

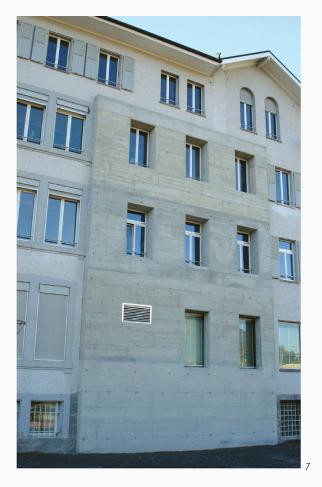
Fig. 3: Solution retenue: noyau en façade ouest et refend en façade est – position du centre de gravité du bâtiment et du centre de rigidité sans le refend est

La solution qui s'est alors imposée (fig. 3) consiste à associer ces deux éléments aux exigences parasismiques et de réaliser à l'ouest un noyau extérieur en béton armé abritant un nouvel ascenseur et des locaux sanitaires (fig. 8). Cette solution a en outre permis de créer deux accès supplémentaires: au sous-sol du bâtiment (dans la salle de gymnastique) et au niveau de la chaussée extérieure.

Si ce noyau en béton armé renforce le bâtiment dans le sens transversal, il ne suffit en revanche pas à lui seul dans le sens longitudinal. En effet, le noyau étant très excentré par rapport au centre de gravité du bâtiment, des efforts de torsion importants risquent d'entraîner la ruine des murs en maçonnerie de la façade est. De ce fait, la présence d'un refend en façade devient impérative (fig. 7).

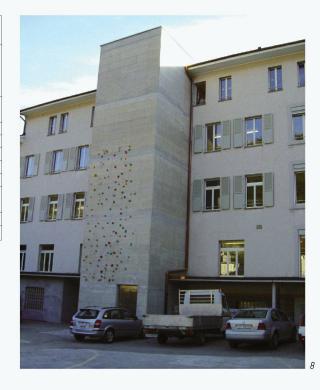
Fig. 5 : Coupe transversale du bâtiment

Le noyau et le refend devaient garantir un moment d'encastrement très élevé au niveau de la fondation: ce moment est repris par un couple de forces (traction-compression) agissant dans des micropieux réalisés aux extrémités de chaque fondation (fig. 5).
