Zeitschrift: Tracés : bulletin technique de la Suisse romande
Herausgeber: Société suisse des ingénieurs et des architectes
Band: 133 (2007)
Heft: 02: Protection sismique

Renforcer en transformant

Réalisé entre 1903 et 1950, le bâtiment de l'Ecole supérieure de commerce (ESC) à Monthey a été conçu bien avant la publication en 1970 des premières recommandations parasismiques dans les normes SIA. Il a été acquis en 2001 par l'Etat du Valais qui l'a transformé pour que ses locaux puissent répondre aux exigences de l'enseignement supérieur moderne HES. Sensibilisé à l'augmentation du risque sismique en Valais selon les nouvelles normes SIA, le Canton a fait contrôler la sécurité parasismique du bâtiment, ce qui a conduit à son renforcement.

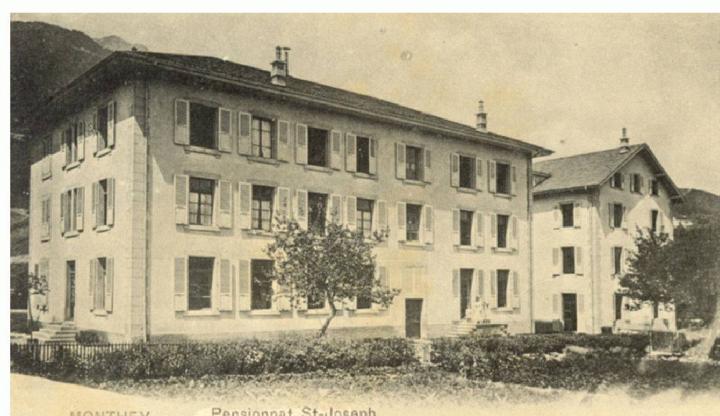
Fig. 2 : Vue en plan du bâtiment avec mention des différentes étapes de construction et des valeurs des facteurs de conformité

Si le bâtiment actuel de l'ESC donne l'impression d'avoir été réalisé en une seule étape, l'analyse de la structure porteuse a mis en évidence l'évolution des techniques utilisées. La partie la plus ancienne a été construite en 1903, avec des pierres naturelles (moellons) et des planchers en bois (corps 1, [fig. 2](#)). Cinq ans plus tard, une construction a été ajoutée au nord, à environ sept mètres de distance ([fig. 1](#)). La structure porteuse de ce second bâtiment est formée de murs en maçonnerie de parpaings très fins alors que les planchers sont des dalles en béton armé. Environ 40 ans plus tard, le bâtiment de 1908 a été agrandi et les deux premiers bâtiments ont été reliés entre eux à l'aide de planchers en bois ([fig. 2](#)).

Le corps 3 du bâtiment est composé de murs fins en maçonnerie de parpaings et de dalles en béton armé. Subissant des modifications importantes de ses structures porteuses dans le sens transversal (des murs porteurs ont été supprimés), cette partie du bâtiment présente des facteurs de conformité plus faibles :

- sens transversal: $\alpha_{\text{eff, transv}} = 0,15$
- sens longitudinal: $\alpha_{\text{eff, long}} = 0,42$

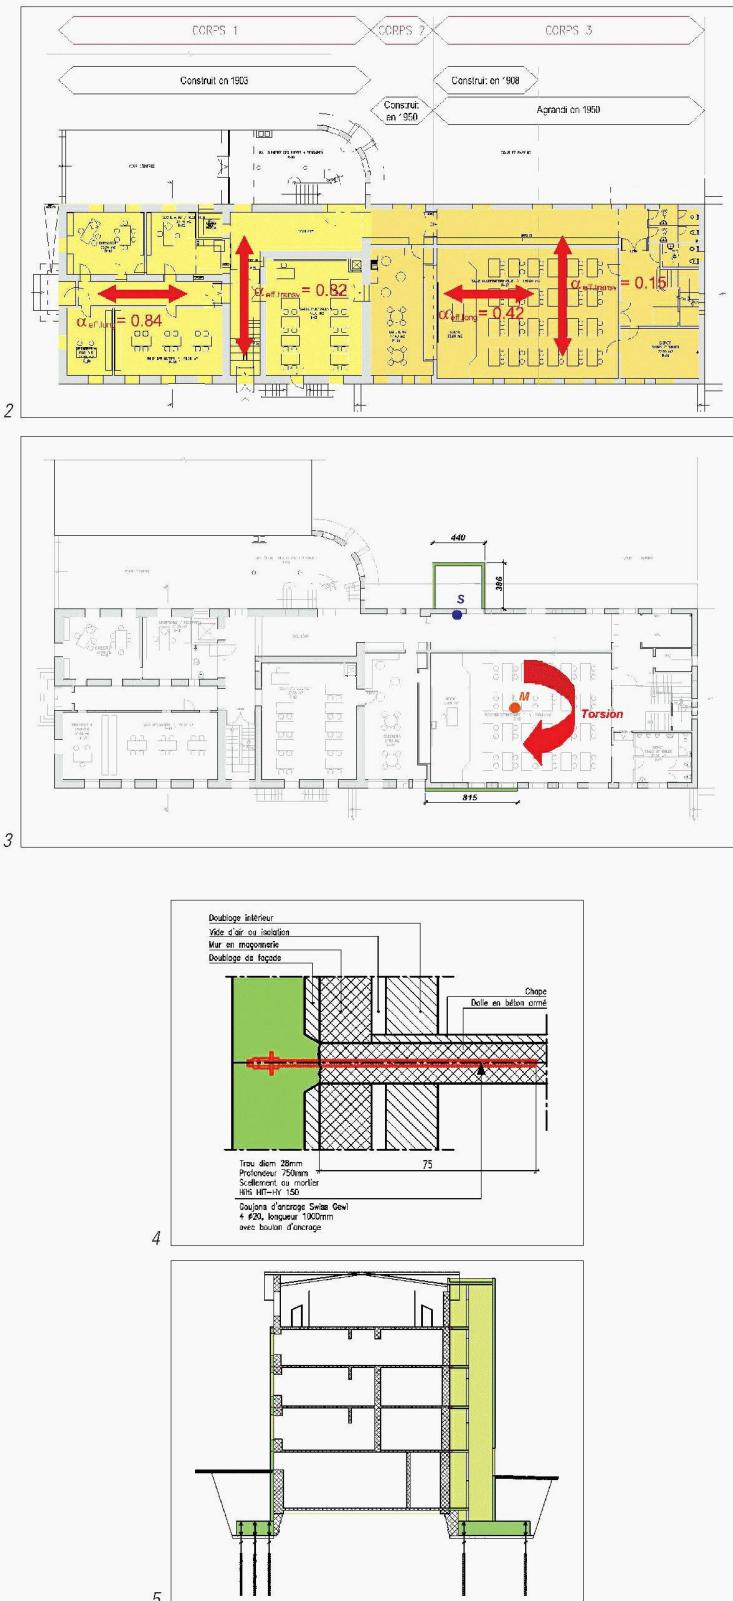
Fig. 3 : Solution retenue : noyau en façade ouest et refend en façade est – position du centre de gravité du bâtiment et du centre de rigidité sans le refend est

Fig. 4 : Détail de l'ancre

Fig. 5 : Coupe transversale du bâtiment

La solution qui s'est alors imposée (fig. 3) consiste à associer ces deux éléments aux exigences parasismiques et de réaliser à l'ouest un noyau extérieur en béton armé abritant un nouvel ascenseur et des locaux sanitaires (fig. 8). Cette solution a en outre permis de créer deux accès supplémentaires : au sous-sol du bâtiment (dans la salle de gymnastique) et au niveau de la chaussée extérieure.

sont considérées comme des diaphragmes infiniment rigides en plan. La transmission des efforts horizontaux de séisme doit donc être assurée par la liaison entre les dalles et les nouveaux éléments de renforcement (fig. 4). En cours de chantier, des essais de traction sur les ancrages horizontaux ont permis de confirmer la capacité des dalles existantes à assurer le transfert des forces sismiques vers les structures de renforcement (fig. 6).

Le noyau et le refend devaient garantir un moment d'encastrement très élevé au niveau de la fondation: ce moment est repris par un couple de forces (traction-compression) agissant dans des micropieux réalisés aux extrémités de chaque fondation (fig. 5).

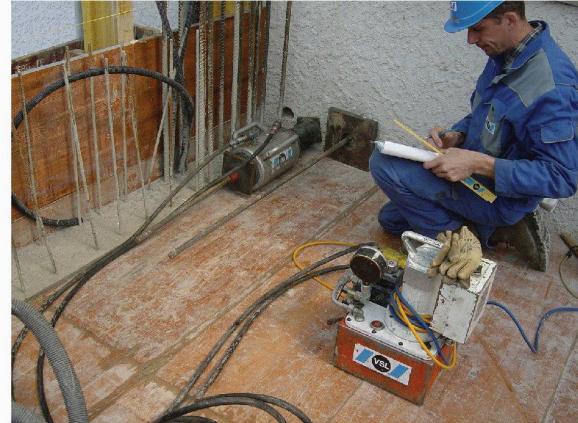
6

Fig. 6: Essai de traction mené durant le chantier pour vérifier la résistance à la traction des barres d'ancrage

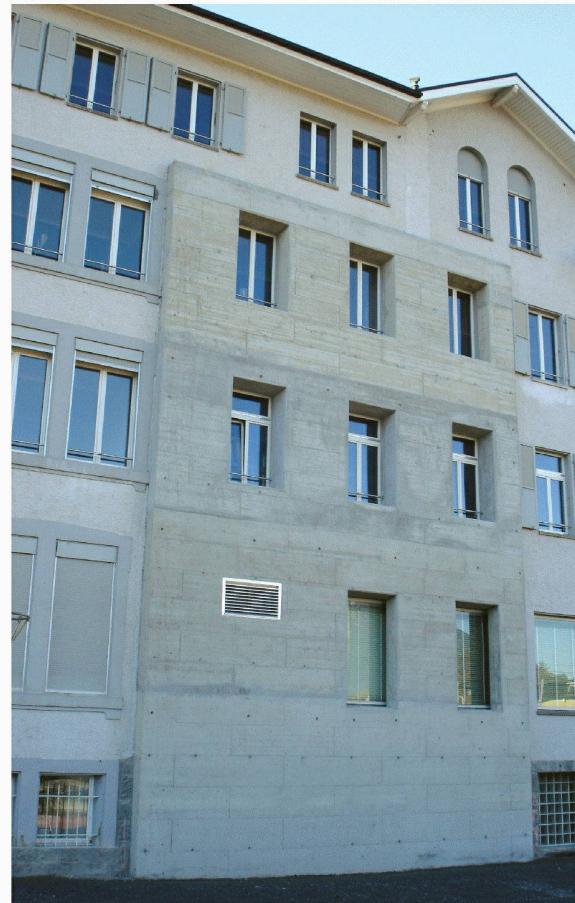
7

Fig. 7: Vue générale du refend est, très discret

Si ce noyau en béton armé renforce le bâtiment dans le sens transversal, il ne suffit en revanche pas à lui seul dans le sens longitudinal. En effet, le noyau étant très excentré par rapport au centre de gravité du bâtiment, des efforts de torsion importants risquent d'entraîner la ruine des murs en maçonnerie de la façade est. De ce fait, la présence d'un refend en façade devient impérative (fig. 7).

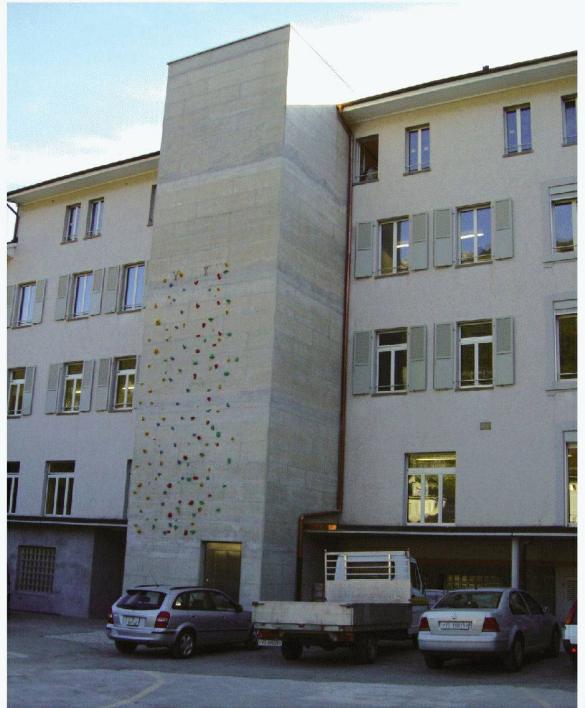
Fig. 8 : Vue générale du noyau parasismique ouest équipé en paroi de grimpe

A noter finalement que les maîtres d'éducation physique ont trouvé une utilité ludique supplémentaire non imaginée ni par l'ingénieur parasismique ni par l'architecte à l'imposante tour en béton armé accueillant l'ascenseur: celle de l'utiliser comme paroi de grimpe (fig. 8) !

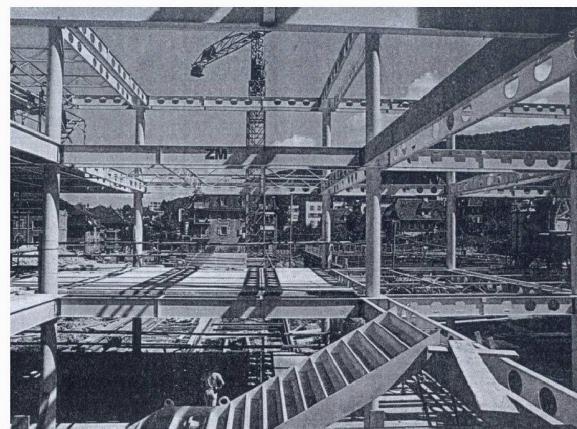
Fig. 10 : Vue d'ensemble du système structural CROCS (cadres bidirectionnels autostables)

La structure utilise des cadres métalliques bidirectionnels autostables (fig. 10). Les planchers sont constitués de dalles préfabriquées en béton de 8cm, posées sur des poutrelles métalliques secondaires. Le système statique est une grille spatiale de cadres à noeuds rigides formant un système autostable, sans contreventement. Les dalles étant simplement appuyées sur la structure métallique, aucun effet diaphragme dans le plan horizontal ne peut être pris en compte.

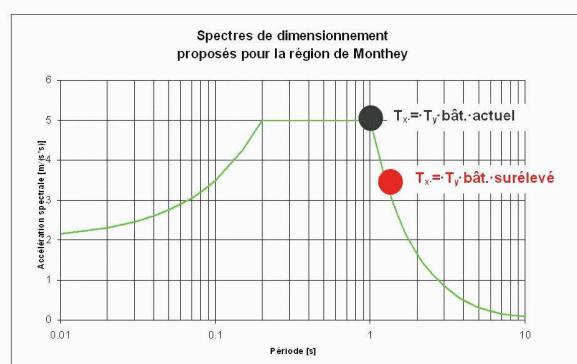
Fig. 11 : Spectre de réponse pour la région de Monthey (microzonage), avec diminution de la valeur S_d due à l'assouplissement du bâtiment surélevé

de 37 700 kN. Paradoxalement, cette augmentation de 30 % des charges ne sanctionne pas dans une même mesure la vulnérabilité sismique du bâtiment puisque l'ajout d'un étage n'induit qu'une augmentation de 1,5 % des forces sismiques horizontales. Ceci s'explique par une augmentation de la période fondamentale de vibration (assouplissement de la structure) qui se traduit par une diminution de la valeur de l'accélération de dimensionnement (fig. 11). A noter qu'en cas de séisme majeur, les déformations du bâtiment pourraient atteindre 350 mm, ce qui ferait que les vitrages non sécurisés des façades éclateraient, risquant d'entraîner de nombreuses blessures.
