Le printemps des routes de montagne

Pour les responsables des réseaux routiers de montagne, l'arrivée du printemps est une sorte de tirage du loto : quelle sera l'ampleur et la nature des dégâts résultant des rrigueurs de l'hiver ? Le diagnostic établi, et conscient des limites fixées par les ressources budgétaires allouées, il s'agit alors de choisir les travaux à effectuer durant la bonne saison. Tout en sachant que, l'hiver suivant, les chaussées seront à nouveau sévèrement attaquées.

Située sur le versant sud de la Vallée du Rhône, la route cantonale RC 626 reliant Itravers à Vercorin, fournit d'excellents exemples du traitement subi par les chaussées durant

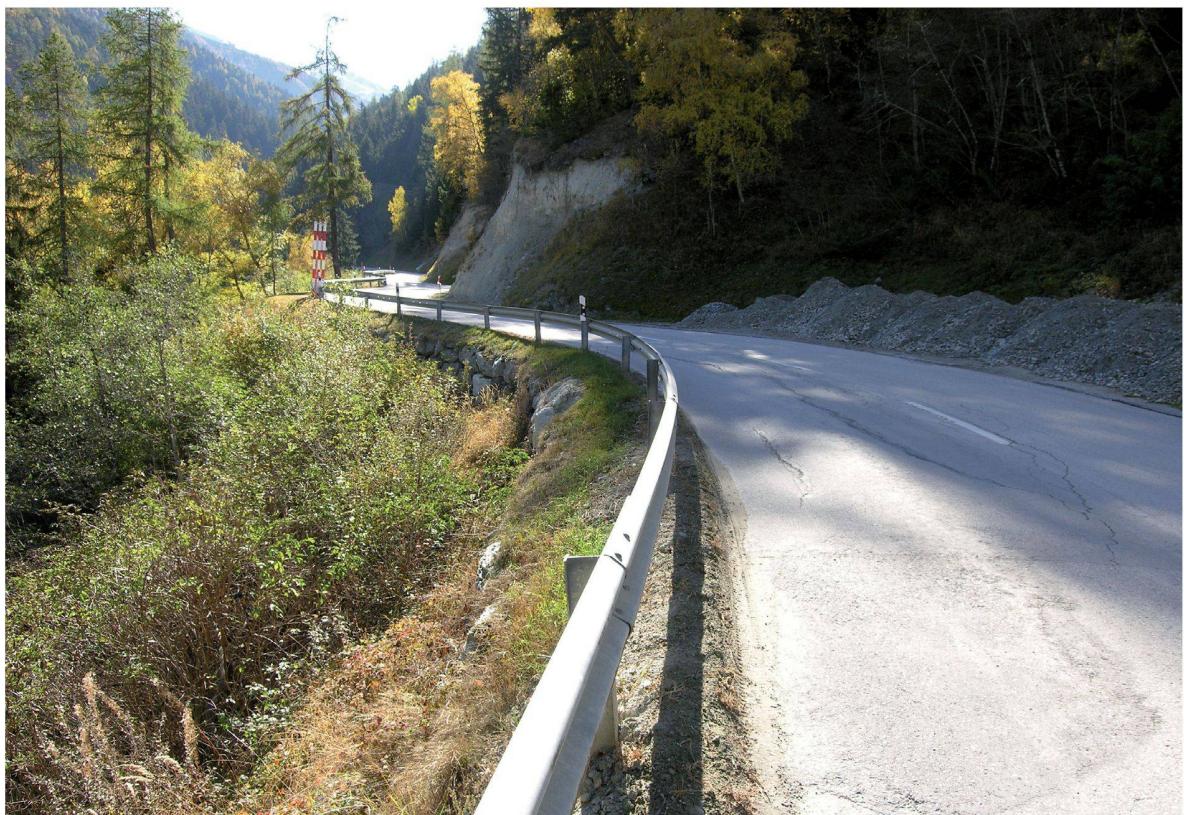
Fig. 1 : La route qui relie l'Isère à Vercorin est chaque année victime des rigueurs de l'hiver. (Photo JP)

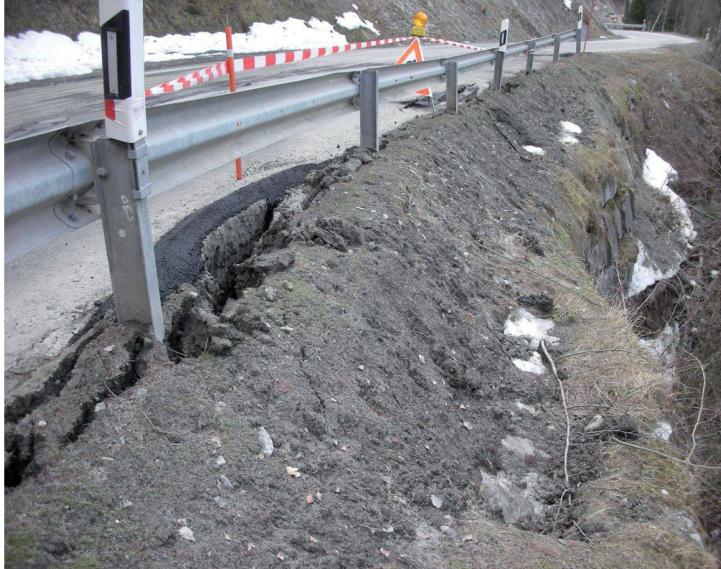
Fig. 2 : Affaissement d'un talus

Ce phénomène se traduit en général par un affaissement des remblais avals situés à l'intérieur des courbes (fig. 2), des dégradations du bord des chaussées et, dans les situations les plus critiques, un affaissement généralisé d'une partie de la chaussée marquée par l'apparition de larges fissures longitudinales (fig. 3). Ces dernières suivent en général l'ancienne emprise de la chaussée, validant ainsi les causes supposées des phénomènes.

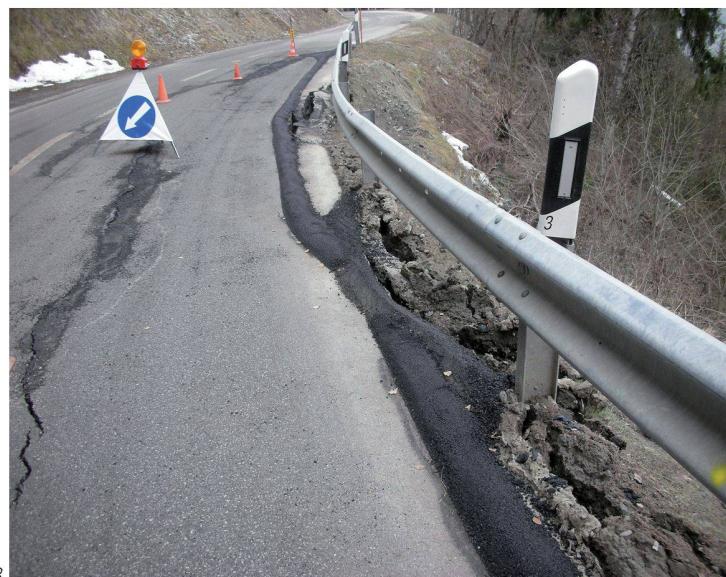
Fig. 3 : Premières interventions : colmatage de fissures et captage des eaux de surface

Dans un premier temps, il s'agit d'éviter l'accroissement des dégradations dès leur apparition. Pratiquement, cela signifie de limiter autant que possible les arrivées d'eau dans les zones instables. On y parvient d'une part en colmatant

les fissures apparues à la surface de la chaussée et, d'autre part, en dirigeant le ruissellement des eaux de surface vers des terrains stables (fig. 3).

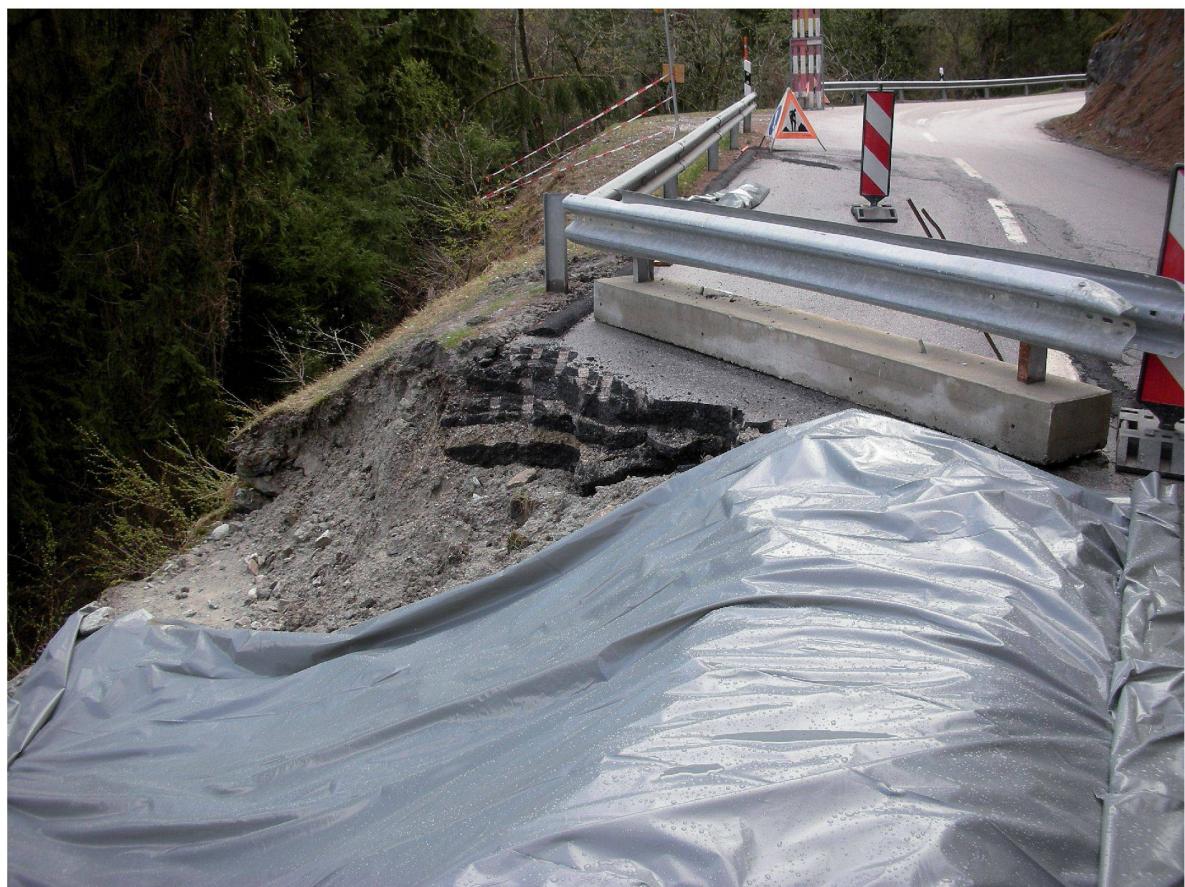
4

La plus légère revient à se contenter de réparations en surface. Ces dernières consistent souvent à refaire une partie de la couche de surface, ce qui se traduit, soit par la création locale d'une sorte de sandwich bitumineux (fig. 4), soit par des rapiéçages. On ne fait ainsi que soigner la blessure sans réellement s'attaquer au mal. Avantage évident de la solution : son coût, qui permet d'envisager son application sur une large partie du réseau. Inconvénients : on peut être certain que la dégradation réapparaîtra, souvent à brève échéance. On ne cherche en fait qu'à assurer un niveau de service acceptable et à faire durer les choses.

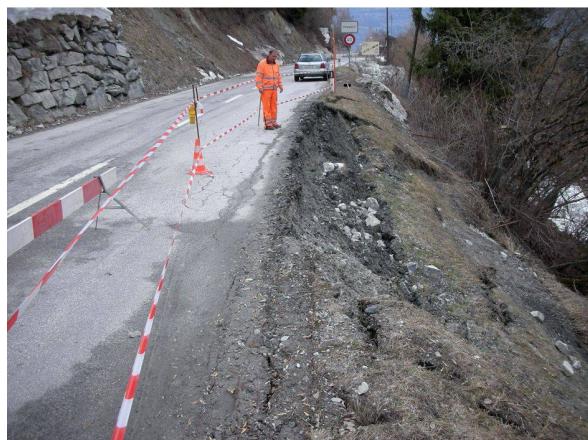
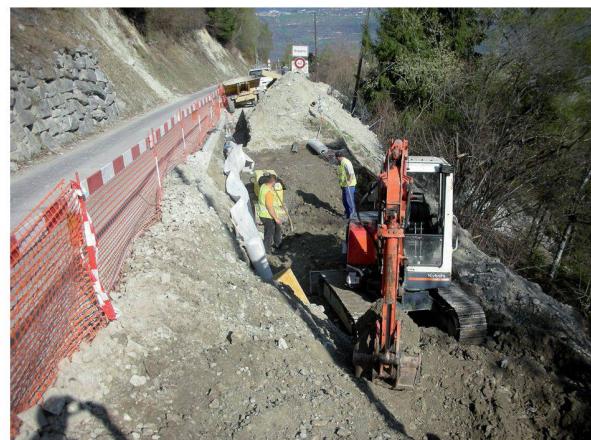
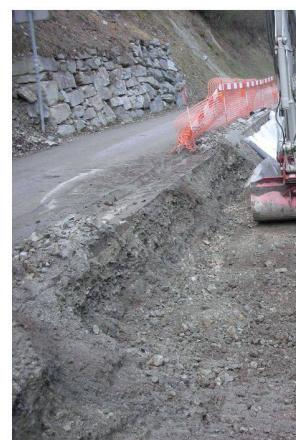
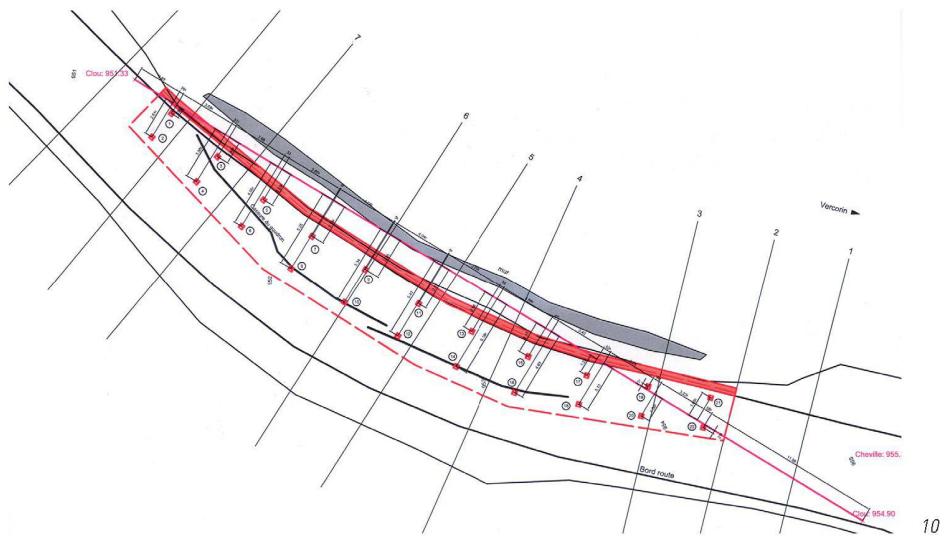
Fig. 5 à 9: Exécution d'un remblai en terre armée
 Fig. 10 et 11: Schéma de principe du renforcement
 d'un remblai avec des micro-pieux

Deux autres types de travaux plus conséquents ont été effectués sur la RC 626. Dans un premier cas, il a été décidé de reconsolider la moitié de la chaussée en remplaçant un remblai existant déstabilisé par des venues d'eau par un nouveau en terre armée. Le talus existant a ainsi été démolri sur une épaisseur d'environ trois mètres, la moitié de la chaussée

bitumineuse étant détruite par la même occasion. Le nouveau talus a ensuite été reconstruit par couches de 50 cm d'épaisseur, entre lesquelles des nattes synthétiques ont été insérées afin d'assurer une plus grande stabilité des fondations avant de reconstruire la chaussée (fig. 5 à 9). On a aussi profité de cette intervention en profondeur pour drainer la zone à l'amont afin d'intercepter les infiltrations d'eau avant qu'elles n'atteignent le nouveau remblai.

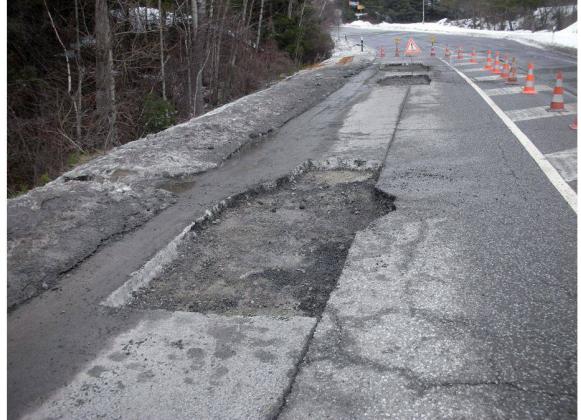
Fig. 12 et 13: Réparation de chaussées avec du béton

tes et intervenir immédiatement de façon à éviter que les dégradations ne prennent une ampleur excessive : il s'agit souvent en effet de phénomènes de fissuration initiés par des situations de gel/dégel et dont le développement peut aboutir à la création de nids de poule susceptibles de mettre en danger la sécurité du trafic. Les réparations nécessaires, qui portent généralement sur les couches bitumineuses de surface fortement altérées, sont rendues délicates par l'impossibilité de poser des matériaux à chaud, les centrales de production étant fermées de mi-décembre à mi-mars. Il faut alors trouver le moyen de « tenir » jusqu'au retour des beaux jours. Une des solutions utilisées cet hiver en Valais a été de « réparer » avec du béton bitumineux à froid : mise en place à quelques endroits, cette solution s'est révélée insuffisante au vu des conditions persistantes de gel et de dégel. On s'est donc tourné par la suite vers des solutions de réparation en béton. Pour ces dernières, compte tenu des conditions de température, il a été nécessaire de protéger thermiquement le béton durant sa prise (fig. 12 et 13).

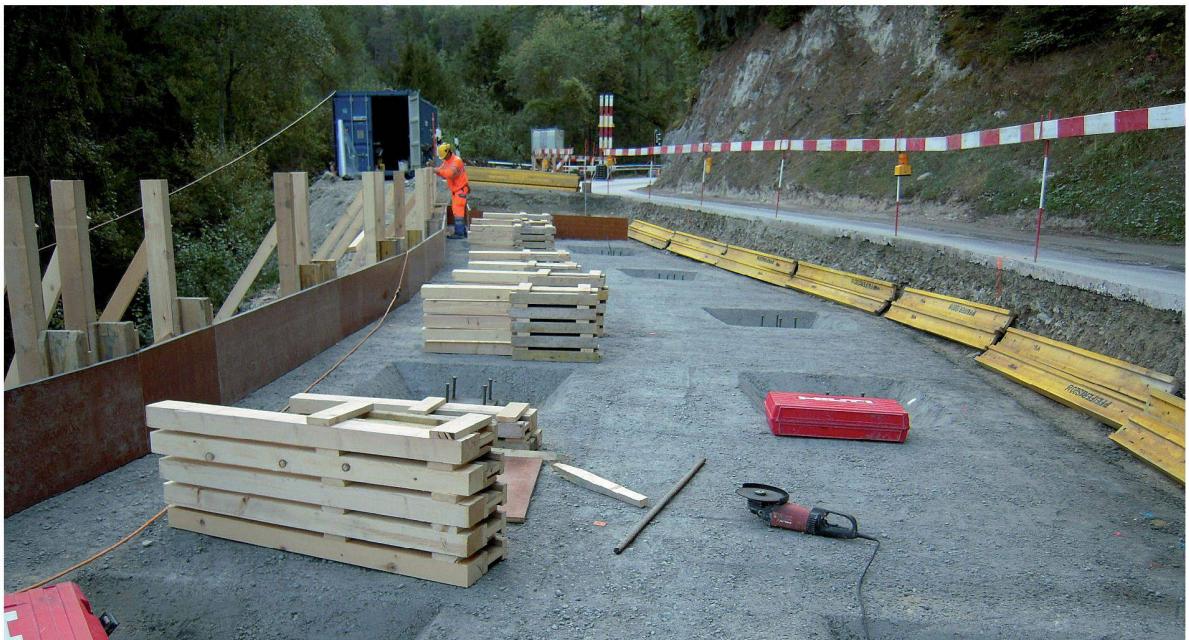
14

Fig. 14: Renforcement de talus avec une dalle reposant sur des micro-pieux

Un peu plus loin, le remblai en place était soutenu à sa base par des moellons. Subissant la pression du terrain gorgé d'eau, les murs formés par ces derniers ont subi des déformations horizontales telles qu'ils allaient finir par s'effondrer, entraînant des dommages considérables. A cet endroit, on a donc commencé par démonter puis reconstruire la partie la moins stable du mur avec des moellons. La pente naturelle du talus ne permettant pas de recourir au système en terre armée et le phénomène risquant de s'accentuer, on a ici procédé à une intervention plus lourde dont on attend qu'elle stabilise définitivement la situation. La solution mise en place consiste à forer des micro-pieux d'une dizaine de mètres, sur lesquels repose une dalle en béton armé, qui doit garantir un fondement stable à la chaussée (fig. 10, 11 et 14).
