Artikel: Le printemps des routes de montagne

Le **printemps des routes** de montagne

Située sur le versant sud de la Vallée du Rhône, la route cantonale RC 626 reliant Itravers à Vercorin, fournit d'excellents exemples du traitement subi par les chaussées durant l'hiver. Au printemps 2009, après la fonte des neiges, ce ne sont pas moins de 14 zones endommagées qui ont été recensées sur un tronçon d'un peu plus d'un kilomètre situé juste après la sortie d'Itravers. Des zones emblématiques des problèmes qui affectent chaque année la qualité d'un réseau de montagne.

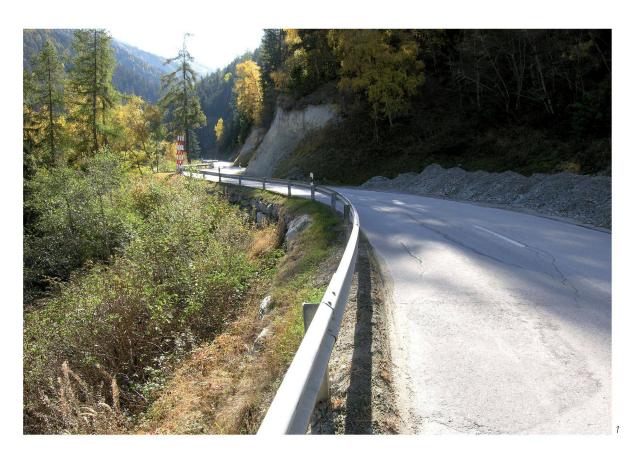
Fig. 1: La route qui relie Itravers à Vercorin est chaque année victime des rigueurs de l'hiver. (Photo JP)

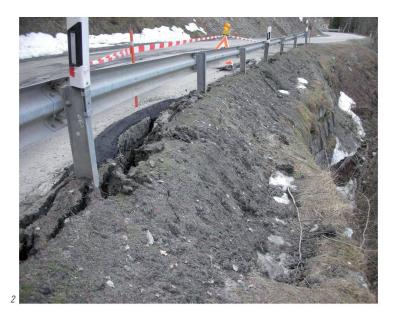
Fig. 2: Affaissement d'un talus

Ce phénomène se traduit en général par un affaissement des remblais avals situés à l'intérieur des courbes (fig. 2), des dégradations du bord des chaussées et, dans les situations les plus critiques, un affaissement généralisé d'une partie de la chaussée marquée par l'apparition de larges fissures longitudinales (fig. 3). Ces dernières suivent en général l'ancienne emprise de la chaussée, validant ainsi les causes supposées des phénomènes.

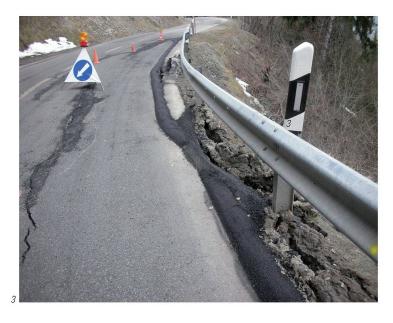
Fig. 3: Premières interventions: colmatage de fissures et captage des eaux de surface

Dans un premier temps, il s'agit d'éviter l'accroissement des dégradations dès leur apparition. Pratiquement, cela signifie de limiter autant que possible les arrivées d'eau dans les zones instables. On y parvient d'une part en colmatant

les fissures apparues à la surface de la chaussée et, d'autre part, en dirigeant le ruissellement des eaux de surface vers des terrains stables (fig. 3).
