**Artikel:** Forages drainants à la Frasse  
**Autor:** Soldini, Marc / Philippoussian, Frank / Grosjean, Grégory  
**DOI:** <https://doi.org/10.5169/seals-99740>

# Forages drainants à la Frasse

**Une galerie de drainage de plus de 700 m a été creusée sous la masse instable du glissement de la Frasse. Elle vise à diminuer les pressions interstitielles dans la partie basse du glissement, et à réduire ainsi l'amplitude des déplacements qu'il engendre.**

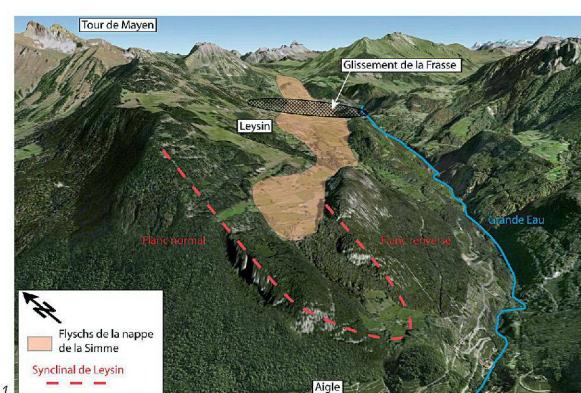
Fig. 1 : Vue du plateau de Leysin depuis la vallée du Rhône. Le synclinal est bien visible, tout comme les seuils de calcaires sur le flanc inverse. (Image Google Earth)

La structure géologique de la région de la Frasse est gouvernée par un synclinal couché dont l'axe est parallèle à la vallée de la Grande Eau (fig. 1). Son ossature est formée de roches rigides de la nappe des préalpes médianes, essentiellement des cornieules du Trias, des calcaires du Dogger et Malm et des couches rouges du Crétacé – Paléocène) alors que son cœur est constitué par les flyschs de la nappe de la Simme (roches argilo-gréseuses). Ces flyschs sont connus des géologues pour être très sensibles à l'érosion et comme étant à l'origine de nombreux glissements de terrain dans les préalpes (par exemple le glissement de Falli-Hölli, canton de Fribourg).

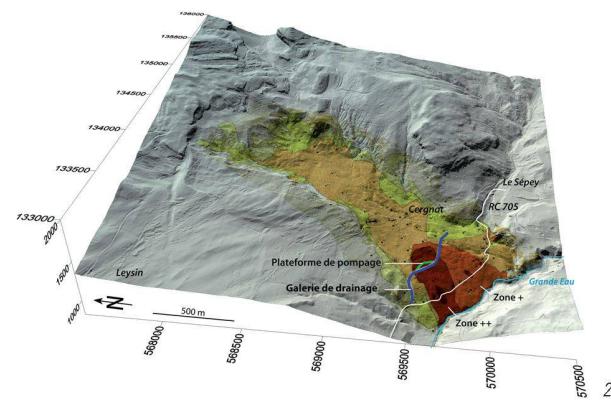
Fig. 2 : Vitesses du glissement de la Frasse (1985-2002). Zones vert - jaune : 1 - 15cm/an; zones + et ++ : 15 - 60cm/an (modifié d'après Association technique NCG + EPFL, 2004)

Les nombreuses études menées au cours des trois dernières décennies ont établi que le seuil rigide est toujours présent sous le glissement, mais qu'il a été fortement érodé. Ce seuil se situe sous la partie amont des zones les plus actives (« + » et « ++ » sur la figure 2). Il délimite deux systèmes de glissement, à savoir d'une part un système amont caractérisé par une pente moyenne de 12°, une épaisseur de la tranche active supérieure à 50 m et une vitesse d'avancement modérée à élevée (5 à 15 cm/an) et, d'autre part, un système aval avec une pente moyenne de 22°, une épaisseur inférieure à 30 m et une vitesse d'avancement très élevée (15 à 60 cm/an).

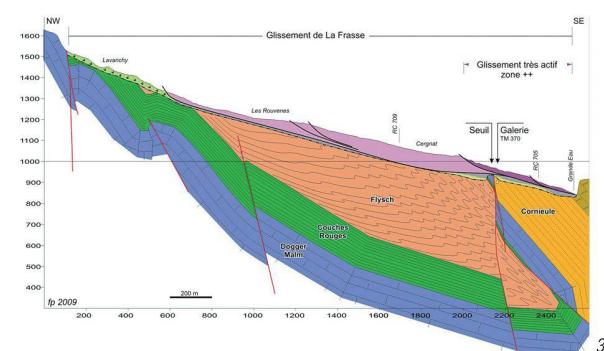
Fig. 3 : Coupe géologique : la galerie de drainage se situe sous le seuil formé de roches rigides du flanc inverse du synclinal de Leysin (modifié d'après DUTI, 1985)

Le versant de Leysin est en général stable: les roches rigides du flanc renversé du synclinal forment un seuil naturel qui confine les flyschs tendres au plateau de Leysin (fig. 3). A la Frasse, un jeu de failles décrochantes fait que ce seuil rigide s'amincit brusquement, de sorte qu'il n'a pas pu résister à l'érosion du dernier épisode glaciaire. Une datation au carbone 14 sur un échantillon de bois prélevé lors des travaux

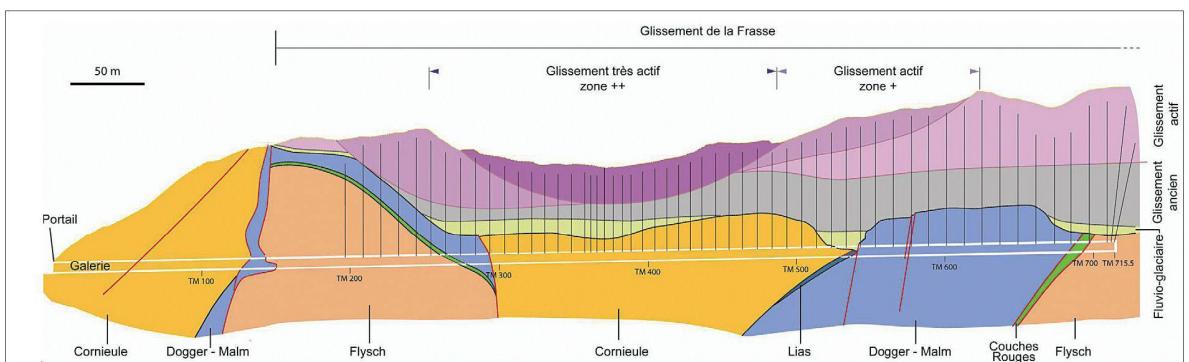
Fig. 4 : Profil géologique en long selon l'axe de la galerie (mars 2009)

Les roches et les terrains traversés lors de l'excavation de la galerie sont les suivantes (fig. 4 et tab. A) :

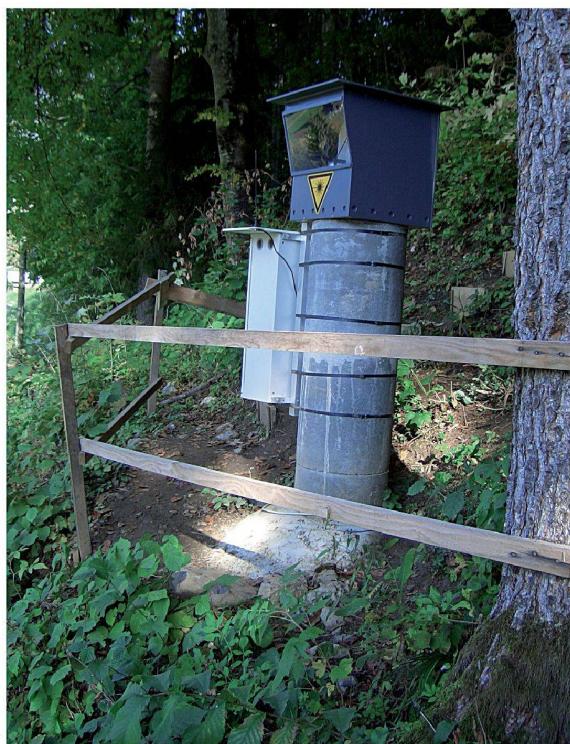
*Fig. 5 : Le ROBOVEC, point fixe*

En complément à ce monitoring standard, un appareil développé par l'EPFL et la société GEODEV, le ROBOVEC (appareil de mesure automatique), a été mis en place en 2006 par le Laboratoire de mécanique des sols (LMS). Cette installation fixe (semi-)permanente, située sur le versant opposé du glissement (fig. 5 et 8), permet le suivi en continu de la position en 3D de 14 cibles fixées sur le glissement (fig. 6). Le ROBOVEC

mesure par laser les distances et les angles (horizontaux et verticaux) entre un point fixe (ROBOVEC) et les cibles en mouvements. Il compense automatiquement les effets de la température et de l'intensité lumineuse sur les réflecteurs à l'aide de deux cibles de référence. La précision des mesures, qui dépend de la distance entre le ROBOVEC et les cibles, reste inférieure à 1 cm pour une distance de 600 m.

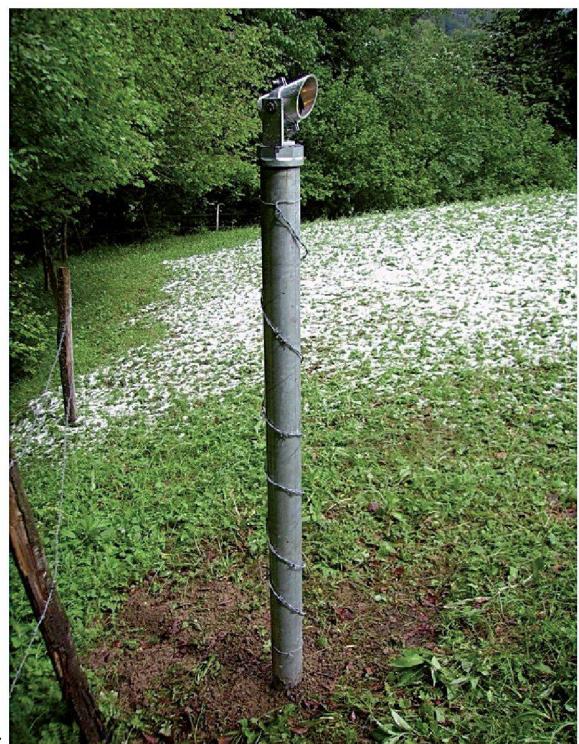
*Fig. 6 : Cible avec catadioptre, point en mouvement  
(Photos Gilbert Steinmann)*

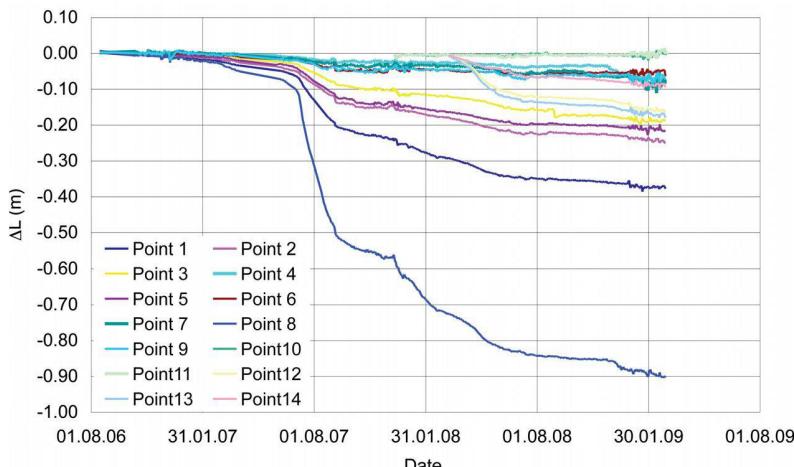
Fig. 7 et 8 : Résultat pour la période d'août 2006 à février 2009  
et localisation des points de mesure  
(jaune = points fixes, rouges = cibles, bleu = sondages)

L'ordinateur qui pilote le ROBOVEC est connecté à l'Internet par une liaison WIFI. Il est piloté à distance, soit pour le téléchargement des mesures, soit pour le contrôle. Une webcam complète l'équipement. La figure 7 illustre les résultats des mesures recueillies d'août 2006 à février 2009. Le point de mesure 8, situé en dessous de la route cantonale, a enregistré un déplacement record de 40 cm en deux mois dû à de fortes précipitations en juillet et août 2007.

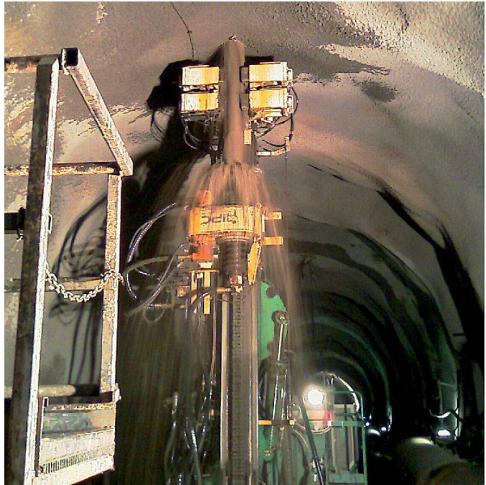
Fig. 9 : Exécution des forages

L'exécution de certains forages s'est avérée délicate en raison de fortes venues d'eau atteignant des débits de 10 l/s pendant une heure lorsque la tige de forage traversait une poche d'eau (fig. 9). De plus, des pierres de plusieurs centimètres de diamètre, qui tombent en chute libre lors du perçement, ont régulièrement endommagé la tête de la foreuse (pièces métalliques et tubes flexibles) et constraint les équipes de forage à exécuter plusieurs heures de maintenance et de réparation.

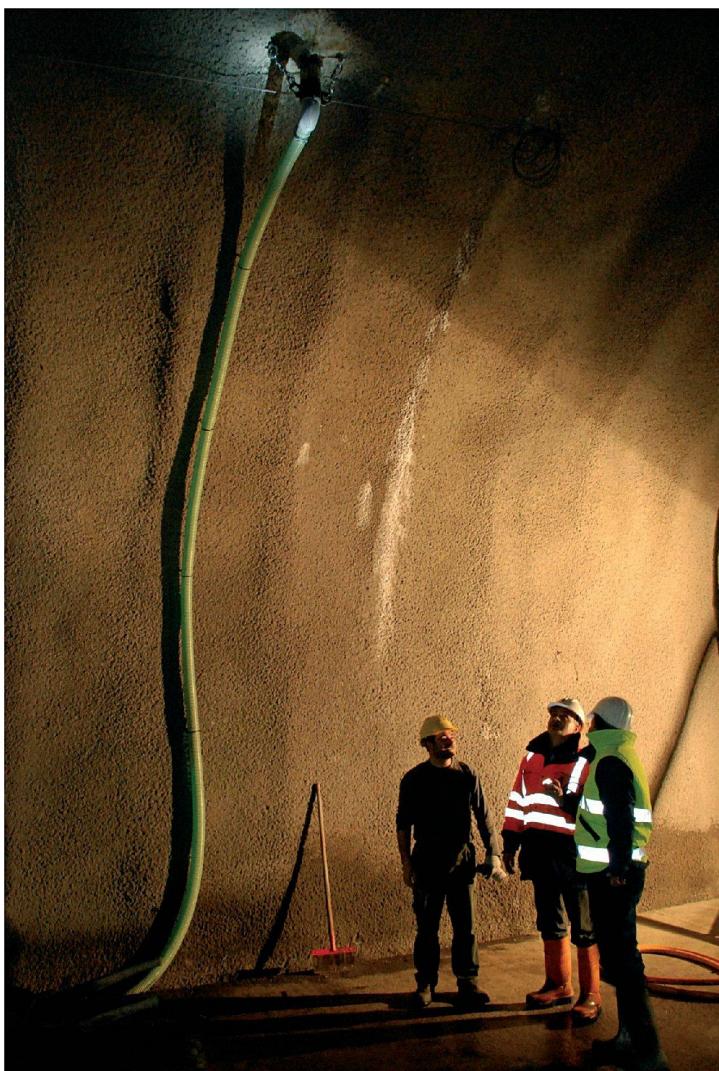
Fig. 10 : Drain terminé

Une fois le passage de la caméra effectué, le consortium d'entreprises a pu réaliser la fixation définitive des tubes de drainage par l'intermédiaire d'un raccord métallique et par deux ancrages de 1,50 m. Finalement, un tube en PE flexible conduit l'eau jusque dans le caniveau en pied du parement (fig. 10).

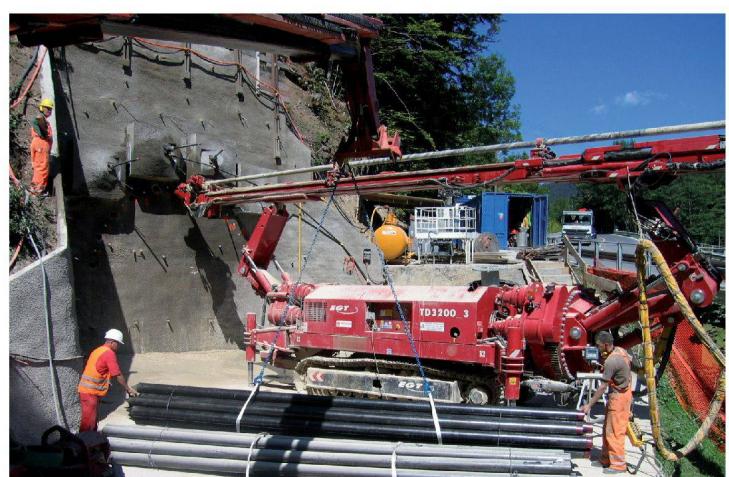
*Fig. 11 : Exécution de la voûte parapluie au portail (août 2007)*

Après les travaux préparatoires du portail de la galerie, qui se sont terminés fin mai 2007, les premiers mètres ont été excavés au brise-roche sous la protection d'une voûte parapluie exécutée début août (fig. 11). Celle-ci est composée de 21 tubes injectés D152 mm de 12m de longueur en calotte de la voûte.
