Artikel: Evaluation d'un pont-rail sur le Rhin
Autor: Brühwiler, Eugen
DOI: <https://doi.org/10.5169/seals-109669>

Evaluation d'un pont-rail sur le Rhin

Considéré dans un premier temps comme devant être entièrement reconstruit pour supporter un accroissement des charges de trafic, le pont-rail du Rhin à Koblenz (AG) sur la frontière germano-suisse a été l'objet d'une étude basée sur les projets des normes SIA 269 et ss « Maintenance des structures porteuses ». Une démarche qui a finalement permis le maintien en service d'un pont-rail riveté de haute valeur culturelle.

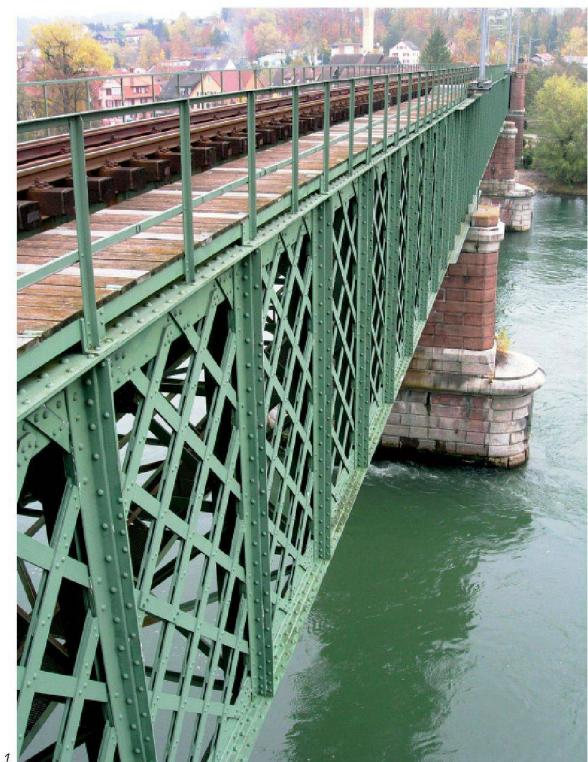
Fig. 1 : Pont du Rhin à Koblenz, avec son treillis multiple riveté et ses piles en maçonnerie

tale. Inventorié, largement conservé dans son état d'origine, il constitue de plus une référence clé dans l'œuvre de Robert Gerwig (1820-1885), l'un des principaux ingénieurs impliqués dans la construction des chemins de fer à cette époque (il fut notamment le constructeur de la rampe nord de la ligne du Gothard, des chemins de fer de la Forêt Noire et de la ligne Waldshut - Konstanz). Son esthétique naît de l'interaction entre la construction métallique rivetée et la maçonnerie en pierre naturelle des piles et des culées (fig. 1 et 2).

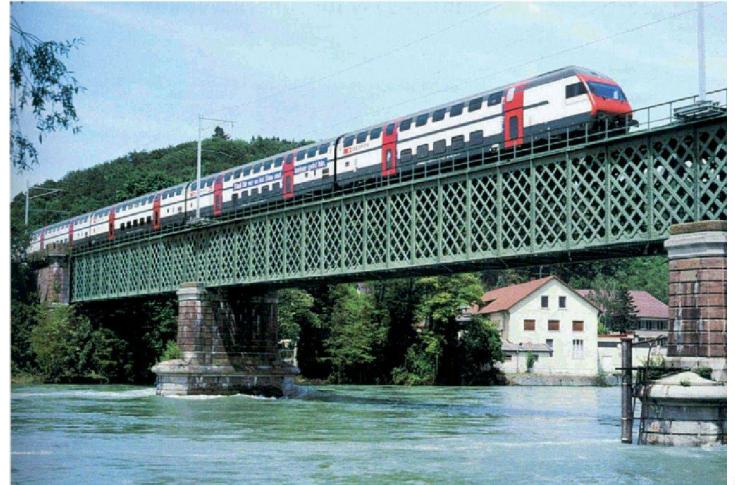
Fig. 2 : Un train CFF à double étage franchit le pont lors de son ouverture à des trains de banlieue le 30 mai 1999 (Photo D. Heer, Eisenbahn-Revue, 7-8, 1999)

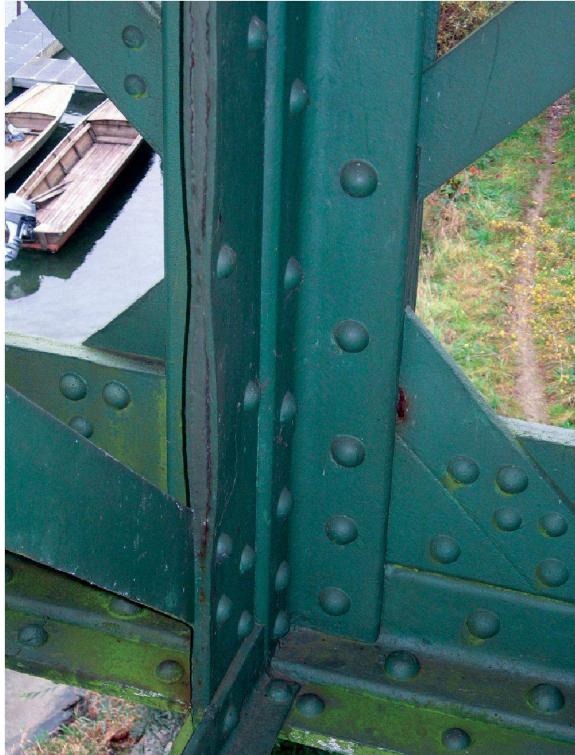
3

Fig. 3: Revêtement anti-corrosion – dégâts limités

par endroits – sont apparus (fig. 3). Les dispositifs d'appui, constitués de rouleaux, sont en revanche endommagés et ne fonctionnent plus correctement (fig. 4). La maçonnerie en pierre naturelle des culées et des piliers montre des dégâts usuels, mais de faible importance.

L'état actuel de la protection contre la corrosion permet d'envisager deux options. La première consisterait en une prochaine intervention légère pour appliquer, après la réparation des quelques zones présentant une corrosion active, une nouvelle couche de finition sur l'ensemble de la construction. La seconde option, qui pourrait être mise en place dans une

quinzaine d'années environ et a un coût estimé de 30% plus élevé que la première, serait de procéder à un renouvellement complet du revêtement après suppression de l'ancien.

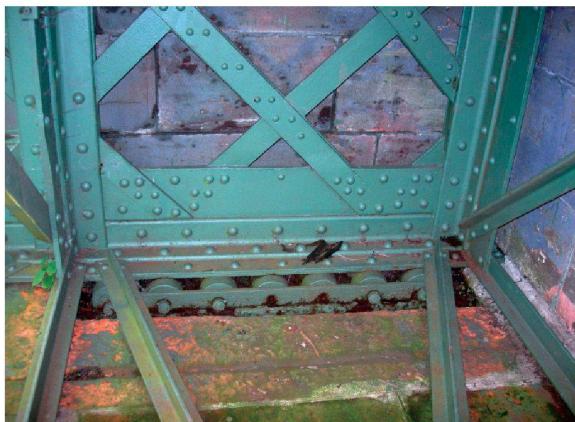
4

Fig. 4: Dispositif d'appui constitués de rouleaux

Il est aujourd'hui nécessaire de remplacer les appareils d'appui à rouleaux par des appuis glissants modernes permettant de garantir des conditions d'appui bien déterminées à la superstructure rivetée, ceci afin d'éviter d'engendrer des contraintes supplémentaires dans la construction en fer pudlé. L'installation d'appuis glissants est possible sans modifier le concept d'appui original du pont.

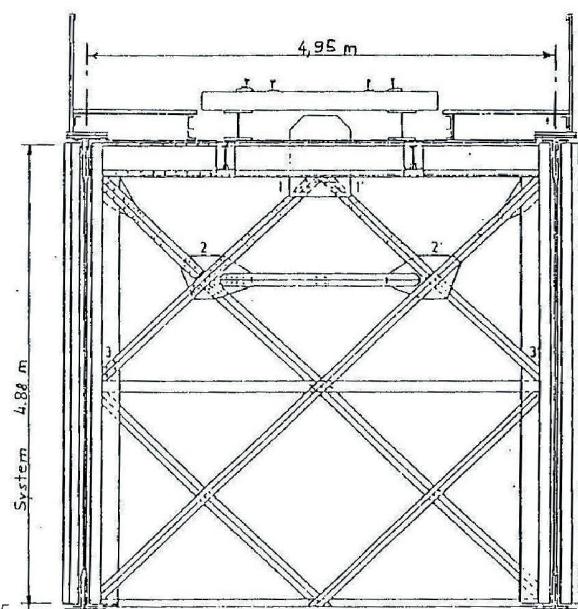
Reconstruite en 1912, la voie ferroviaire est constituée de deux longerons sur lesquels sont fixés les traverses et les rails (fig. 5 et 6). Un calcul de l'endommagement par fatigue a montré qu'elle a supporté sans dégât important la sollicitation par le trafic ferroviaire jusqu'en 1999, date de l'introduction des trains régionaux de banlieue. A partir de cette date, la sollicitation de la voie a considérablement augmenté et des dommages, en particulier aux points d'appui sur les entretoises de la superstructure, ont été détectés lors des inspections en 2002. Si l'apparition de ces dommages ne pouvait être prédicta par le calcul, elle n'est pas étonnante pour autant : il s'agit de dégâts déjà observés sur des constructions similaires dont l'origine a pu être élucidée à partir de mesures de déformation in-situ en 2005 et pour lesquels des réparations ont été directement effectuées.

Fig. 5: Construction métallique : coupe du treillis multiple

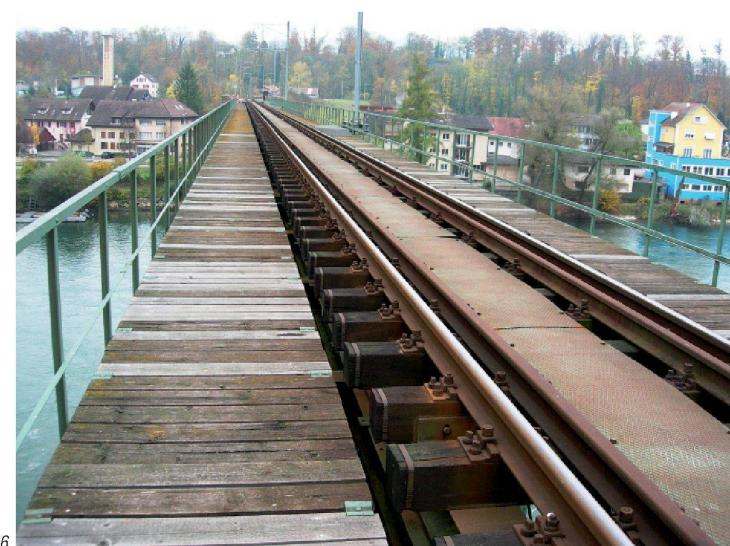
Fig. 6: Voie ferroviaire ouverte : le longeron repose sur l'entretoise de la poutre maîtresse.

jour avec des voies fixes sur des ponts. Finalement, ce sont les variantes consistant à remplacer la voie actuelle par une construction similaire ou à remettre en état la voie existante, avec des longerons reposant sur des appuis amortissant, qui se sont avérées les plus intéressantes.

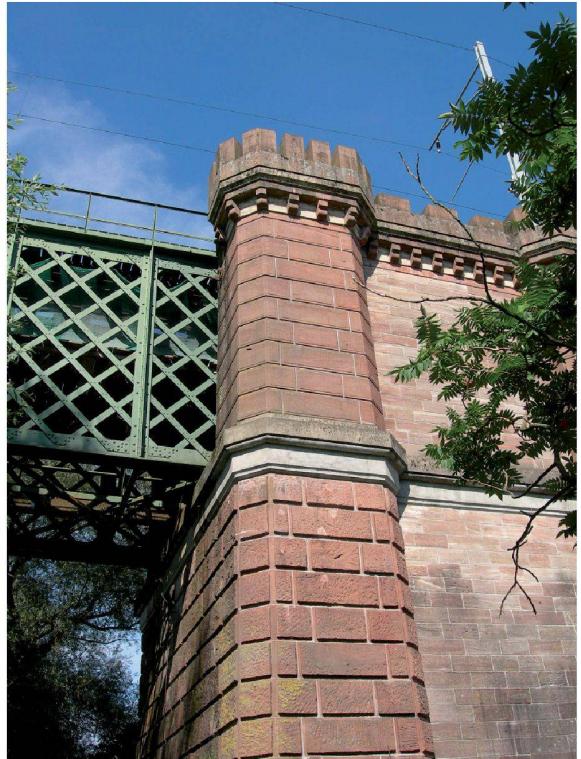
7

Fig. 7: Culée de pont : transition entre la structure rivetée et la maçonnerie

La remise en état de la maçonnerie en pierre naturelle comprend la reconstitution de joints (en particulier le mortier de finition), la réparation de quelques pierres et un nettoyage. En revanche, les cavités à l'intérieur des piliers ne doivent pas être injectées. Le bon état général de la maçonnerie permet en outre de renvoyer de 20 à 30 ans les interventions sous l'eau.
