Artikel: Evaluation d'un pont-rail sur le Rhin

Autor: Brühwiler, Eugen

Evaluation d'un pont-rail sur le Rhin

Considéré dans un premier temps comme devant être entièrement reconstruit pour supporter un accroissement des charges de trafic, le pont-rail du Rhin à Koblenz (AG) sur la frontière germano-suisse a été l'objet d'une étude basée sur les projets des normes SIA 269 et ss « Maintenance des structures porteuses ». Une démarche qui a finalement permis le maintien en service d'un pont-rail riveté de haute valeur culturelle.

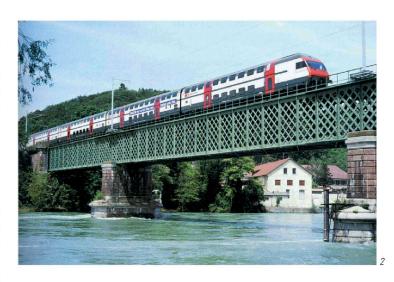
Fig. 2: Un train CFF à double étage franchit le pont lors de son ouverture à des trains de banlieue le 30 mai 1999 (Photo D. Heer, Eisenbahn-Revue, 7-8, 1999)

tale. Inventorié, largement conservé dans son état d'origine, il constitue de plus une référence clé dans l'œuvre de Robert Gerwig (1820-1885), l'un des principaux ingénieurs impliqués dans la construction des chemins de fer à cette époque (il fut notamment le constructeur de la rampe nord de la ligne du Gothard, des chemins de fer de la Forêt Noire et de la ligne Waldshut - Konstanz). Son esthétique nait de l'interaction entre la construction métallique rivetée et la maçonnerie en pierre naturelle des piles et des culées (fig. 1 et 2).

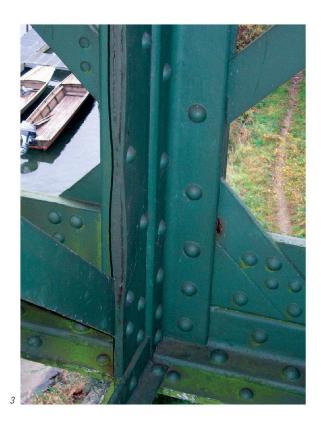
Fig. 5: Construction métallique: coupe du treillis multiple

Reconstruite en 1912, la voie ferroviaire est constituée de deux longerons sur lesquels sont fixés les traverses et les rails (fig. 5 et 6). Un calcul de l'endommagement par fatigue a montré qu'elle a supporté sans dégât important la sollicitation par le trafic ferroviaire jusqu'en 1999, date de l'introduction des trains régionaux de banlieue. A partir de cette date, la sollicitation de la voie a considérablement augmenté et des dommages, en particulier aux points d'appui sur les entretoises de la superstructure, ont été détectés lors des inspections en 2002. Si l'apparition de ces dommages ne pouvait être prédite par le calcul, elle n'est pas étonnante pour autant: il s'agit de dégâts déjà observés sur des constructions similaires dont l'origine a pu être élucidée à partir de mesures de déformation in-situ en 2005 et pour lesquels des réparations ont été directement effectuées.

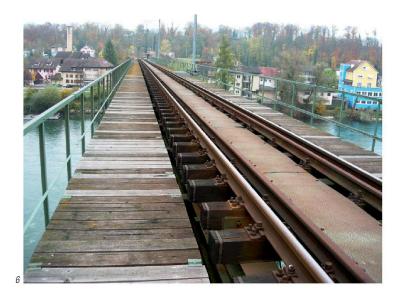
Fig. 6: Voie ferroviaire ouverte: le longeron repose sur l'entretoise de la poutre maîtresse.

jour avec des voies fixes sur des ponts. Finalement, ce sont les variantes consistant à remplacer la voie actuelle par une construction similaire ou à remettre en état la voie existante, avec des longerons reposant sur des appuis amortissant, qui se sont avérées les plus intéressantes.
