Heft: 21: Murs de soutènement

Artikel: Vulnérabilité potentielle des ouvrages de soutènement

VULNÉRABILITÉ POTENTIELLE DES OUVRAGES DE SOUTÈNEMENT

Elément essentiel pour la planification de leur entretien, l'évaluation de l'état réel des ouvrages de soutènement est l'objet de nombreuses réflexions au sein de l'OFROU.

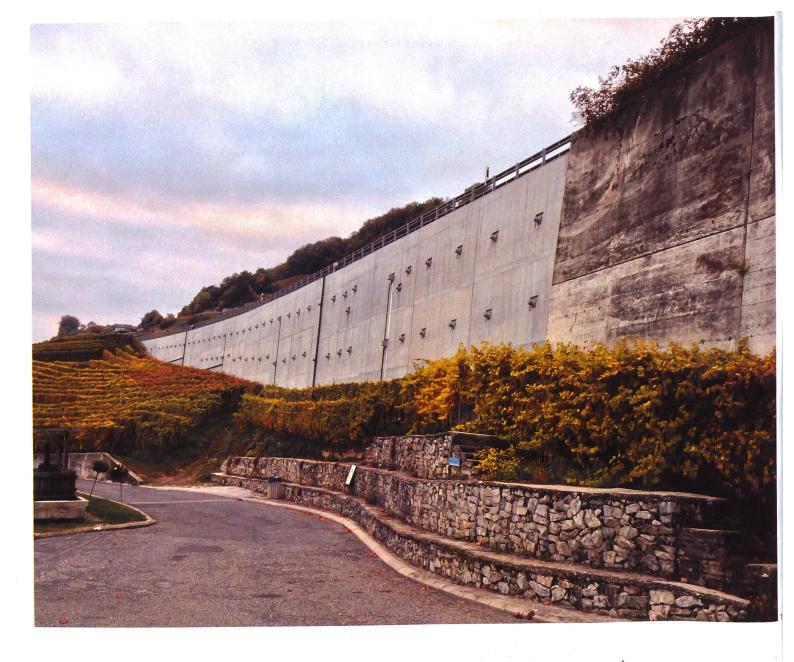
1 Renforcement d'un mur aval de l'autoroute A9 à proximité de Chexbres
