Zeitschrift: Tracés : bulletin technique de la Suisse romande
Herausgeber: Société suisse des ingénieurs et des architectes
Band: 141 (2015)
Heft: 21: Murs de soutènement

Artikel: Vulnérabilité potentielle des ouvrages de soutènement
Autor: Cuennet, Stéphane / Schär, Philippe
DOI: <https://doi.org/10.5169/seals-595615>

VULNÉRABILITÉ POTENTIELLE DES OUVRAGES DE SOUTÈNEMENT

Elément essentiel pour la planification de leur entretien,
l'évaluation de l'état réel des ouvrages de soutènement
est l'objet de nombreuses réflexions au sein de l'OFROU.

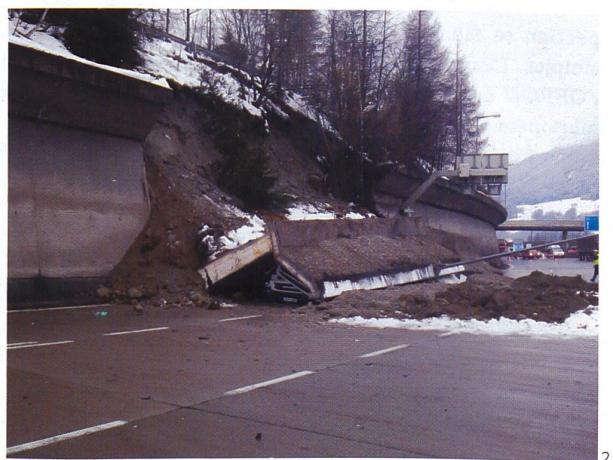
2 Effondrement du mur de soutènement Schönberg en Autriche, 20.03.2012
(Sauf mention, tous les documents illustrant cet article ont été fournis par les auteurs.)

En mars 2012, un effondrement brutal d'un mur de soutènement s'est produit en Autriche (**fig. 2**). Cette rupture a été induite par le cumul de plusieurs causes, dont une présence de corrosion – non prépondérante dans ce cas. En l'état actuel de nos connaissances, le mécanisme de ruine constaté s'apparente à ce qui pourrait se produire en cas d'une perte critique de section d'armature en pied de paroi.
