Artikel: Assainissement du pont de la Tuffière
Autor: Buchs, Patrick / Farger, Guillaume
DOI: <https://doi.org/10.5169/seals-630486>

Assainissement du pont de la Tuffière

Les ingénieurs ont profité de travaux
d'assainissement du pont pour optimiser
considérablement son système statique.

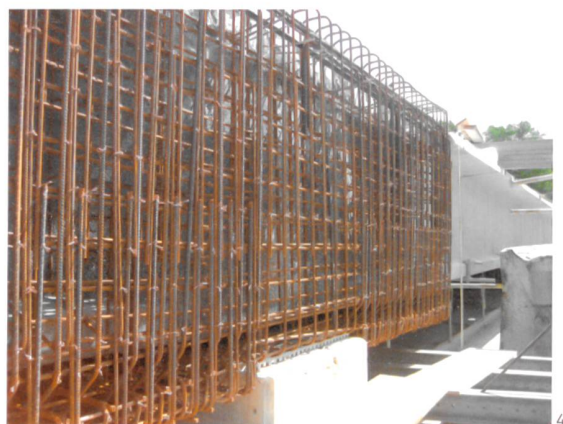
4

4, 5 Armature des entretoises

La conception et la réalisation des entretoises ont imposé une étude détaillée impliquant le chef de projet, l'auteur du projet, l'ingénieur-expert et l'entreprise de construction. Si, vu de l'extérieur, ces éléments semblent être de simples blocs massifs de béton (fig. 7), ils ont constitué un vrai défi (fig. 5 et 6). Il a fallu intégrer ces nouvelles parties d'ouvrage aux poutres existantes, étudier une disposition efficace de l'armature, couplant la reprise de sollicitations élevées à l'exiguïté des lieux et résoudre différents détails constructifs spécifiques.

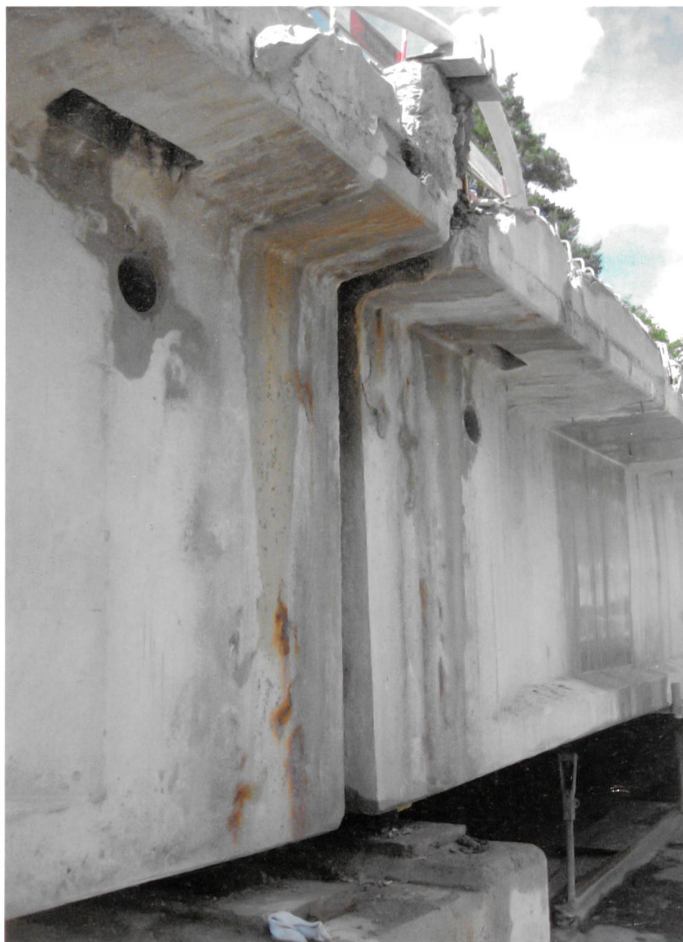
Des mesures du champ de potentiels destinées à vérifier cette supposition ont montré des zones avec corrosion active (fig. D). Des fenêtres de sondage ont alors été exécutées dans ces zones pour déterminer le degré de corrosion de l'armature et des gaines (fig. B). La partie supérieure de la gaine a été découpée pour évaluer la qualité du coulis d'injection et des fils de précontrainte (fig. C). La teneur en chlorures a aussi été mesurée sur des échantillons du coulis d'injection. Les ouvertures pratiquées dans les gaines de précontrainte ont été refermées avec beaucoup de soin.

A Zone des âmes avec colorations dues aux coulures d'eau

B Fenêtre de sondage

C Coulis d'injection dans les gaines

Sur la base de ces contrôles, l'état de conservation des câbles de précontrainte de la zone des âmes a pu être évalué comme étant généralement bon. Avec le concept retenu pour l'assainissement et le renforcement du tablier au-dessus des piles, la protection des câbles de précontrainte dans ces zones est aussi assurée pour le futur.

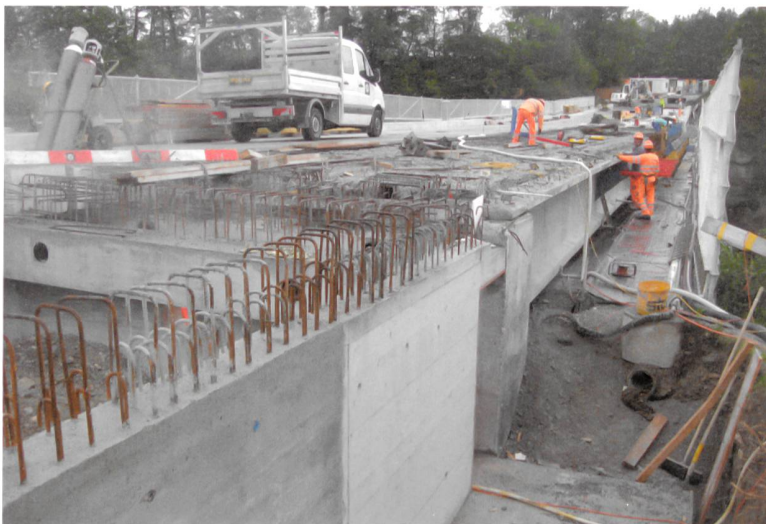
8 Chambre de visite de la culée côté Corpataux

Parallèlement à la réalisation des nouvelles entretoises, il a été procédé au renouvellement complet du surbéton des poutres existantes et des nouvelles bordures. Le système d'écoulement des eaux, qui était à l'origine des défauts d'étanchéité, a été totalement revu. Du côté Arconciel, les appuis métalliques existants ont été conservés, traités et intégrés à la culée fixe. La culée côté Corpataux, rendue visitable pour faciliter le suivi de l'ouvrage, accueillant l'unique joint de dilatation, a été munie de nouveaux appareils d'appuis glissants en néoprène fretté avec feuille de téflon. Le massif de tuf situé du côté de Corpataux a été consolidé par la mise en place de deux nouvelles longrines comportant chacune six ancrages actifs, dont deux sont monitorés et reliés à la culée visitable.

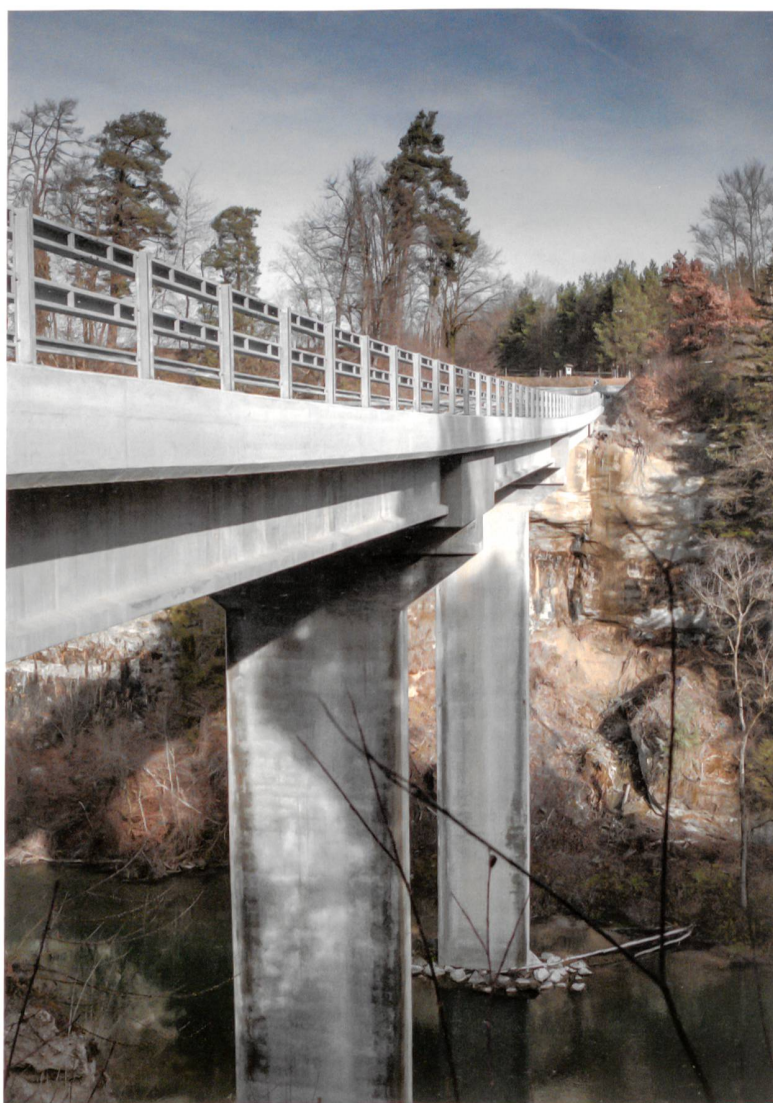
9 Le pont de la Tuffière après assainissement
