Au chevet de l'abbatiale de Payerne: un sauvetage audacieux

Chef d'œuvre de l'art roman datant du 11^e siècle, l'abbatiale de Payerne (VD) connaît dès ses débuts des problèmes de stabilité structurelle.

Le cours des siècles verra se succéder de nombreuses interventions visant à stabiliser ce monument clunisien qui, de par son élancement, est digne des édifices emblématiques de cette tradition. L'intervention la plus récente a eu lieu entre 2014 et 2016. Audacieuse, elle est le résultat d'un concours ouvert, l'un des premiers concernant l'assainissement d'un monument, lancé en 2006 par la commune de Payerne pour sélectionner un groupement de mandataires architecte et ingénieur civil.

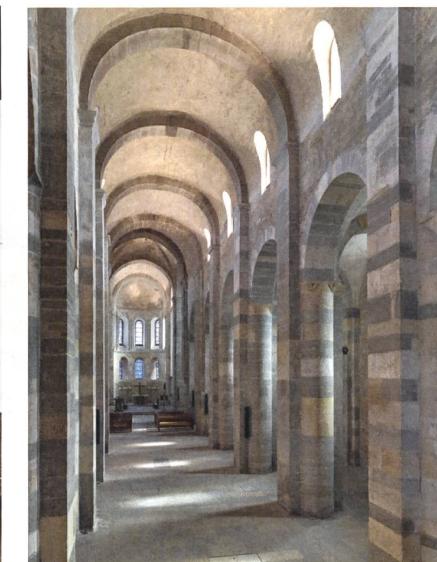
2 Nef de l'abbatiale de Payerne (état avant travaux)

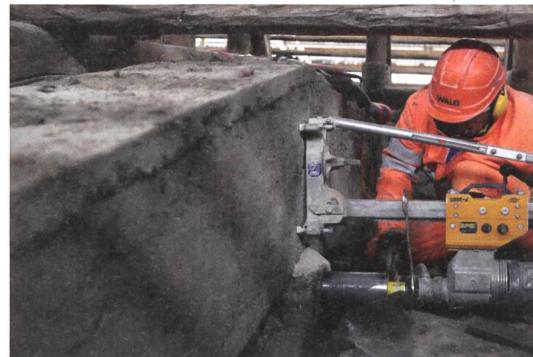
4 Désolidarisation des clés de voûtes et des poutres Bosset de la nef
5 Après l'ancrage des tirants et les poutres Bosset enlevées; on distingue les importantes fissures dans les voûtes des bas-côtés.

Des calculs ont démontré qu'il était préférable de délier ces poutres des clés de voûtes pour arriver à un système statique clair et compréhensible du fonctionnement d'une voûte. Pour finir, seules les poutres Bosset situées sur l'extrados de la nef ont été maintenues et déliées des clés de voûtes. Les autres, situées sur l'extrados des bas-côtés nord et sud ont été enlevées car les voûtes d'arêtes étaient fortement entaillées et abîmées.

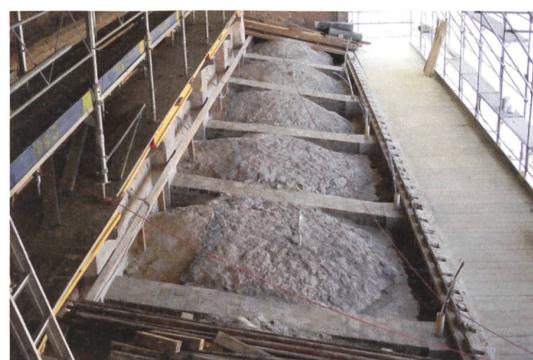
6 Reconstitution en briques de tuf des voûtes d'arêtes des bas-côtés nord et sud
7 Forage dans la maçonnerie en pierre des piliers

Ces voûtes d'arêtes ont été modélisées pour les calculs sur la base des relevés du géomètre. Pour construire les dites poutres, des entailles importantes ont été faites dans les voûtes d'arêtes. Celles-ci ont été reconstituées par de la maçonnerie en brique de tuf, dans laquelle passent les efforts de la poussée au vide de la nef.

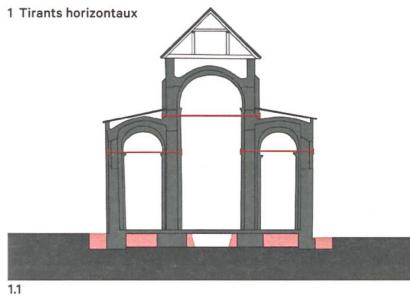
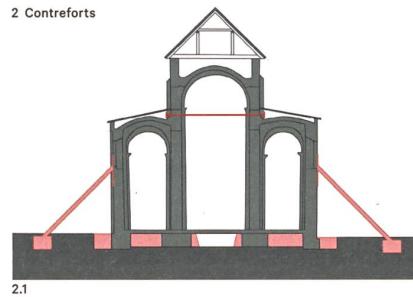
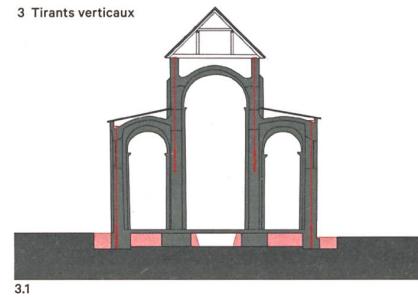
8 Les différents scénarios d'intervention envisagés:

- 1 Tirants horizontaux
 - 1.1 Variante avec poutres Bosset déposées
 - 1.2 Variante avec poutres Bosset conservées
- 2 Contreforts
 - 2.1 Variante avec poutres Bosset déposées
 - 2.2 Variante avec poutres Bosset déposées et clé de voûte désolidarisée
- 3 Tirants verticaux
 - 3.1 Variante avec poutres Bosset déposées
 - 3.2 Variante avec poutres Bosset déposées et clé de voûte désolidarisée
- 9 Calculs graphiques de la poussée au vide de la nef
- 10 Plan d'exécution de travaux de stabilisation de l'abbatiale de Payerne

La poursuite des dégradations a contraint la commune de Payerne d'envisager de nouveaux travaux de sauvegarde au début des années 2000. Suite au choix des mandataires après un concours ouvert, les avantages et inconvénients de deux variantes d'intervention pour l'assainissement de la structure porteuse ont été discutés lors de plusieurs colloques: d'une part des tirants horizontaux bien visibles, d'autre part des tirants verticaux plus compliqués à ancrer dans la maçonnerie (fig. 8).

La stabilisation par tirants métalliques horizontaux intervient par ajout à la structure de pierre, visible dans l'espace intérieur de l'église. Les tirants horizontaux doivent être disposés dans la nef comme dans les bas-côtés. Cette solution peut être réalisée en éliminant les poutres Bosset ou en les conservant. Avec cette solution honnête et didactique, la vision des tirants dans l'espace souligne de manière immédiate la tare fondamentale de la construction. Du strict point de vue de l'ingénieur, on ne saurait être plus simple et direct en répondant à un effort horizontal par un effort horizontal opposé.

La stabilisation par tirants métalliques verticaux intervient par insertion dans la structure de pierre des murs et des piliers de tirants métalliques verticaux inclinés, ancrés à leur base dans le sol de fondation.
