**Artikel:** Eine Riesenlawine verschüttet die Weissenburger Thermalquelle im Simmental  
**Autor:** [s.n.]  
**DOI:** <https://doi.org/10.5169/seals-638446>

## Eine Riesenlawine verschüttet die Weissenburger Thermalquelle im Simmental

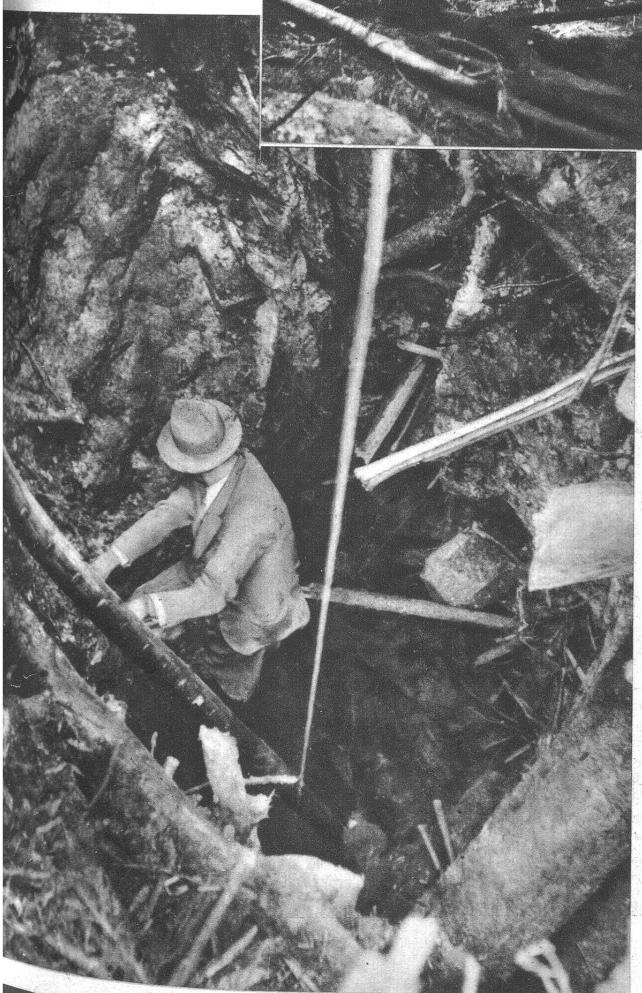
Unten: Aussieg aus dem gähnenden Schacht. Es ist zu bemerken, dass dieser nicht in die Erde, sondern in die von Bergholz durchsetzte Lawine führt
