Zeitschrift: Die Berner Woche

Artikel: Eine Riesenlawine verschüttet die Weissenburger Thermalquelle im

Simmental

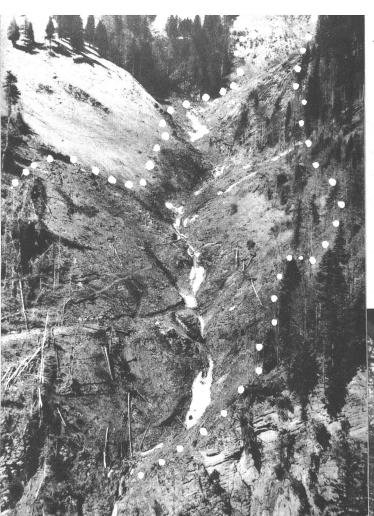
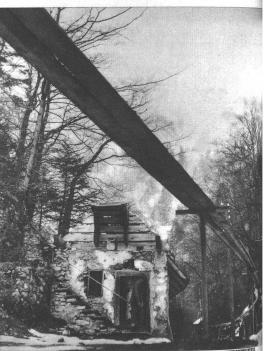
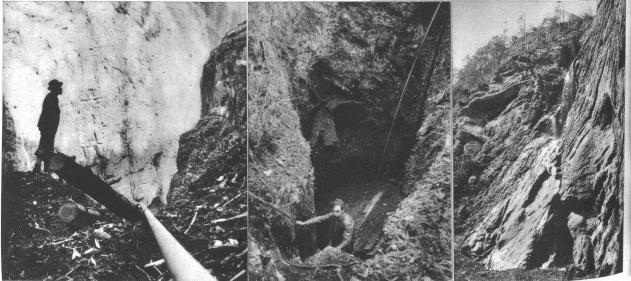
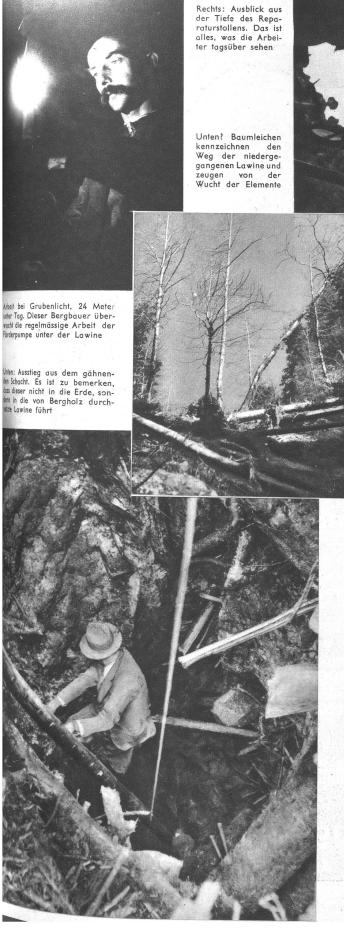
gewaltige Lawinenüberschüttung an der höchsten Stelle

Hier stand noch vor kurzem schönster Bergwald. Punktierte Linie: Niedergangstrasse der Riesenlawine durch den Hopfeneggwald. — Rechts: Leitungsviadukt beim alten Bad Weissenburg. Links das zerfallene, 30 jährige Ofenhaus. — Unten links: Blick vom höchsten Punkt der Lawine schluchtaufwärts. Die im Vordergrund sichtbare provisorische Leitung führt über die mit Holzsplittern besäten Schneemassen. — Unten Mitte: Blick in den dunklen Arbeitsschacht. Rechts die provisorische Hilfsleitung, welche bis zur Behebung des Schadens das kostbare Nass zu Tal fördert. — Unten Rechts: Ueber diese steile Wand tosten die ungeheuren Schnee- und Holzmassen zu Tal

Eine Lawine ganz aussergewöhnlichen Ausmosses ging am Februar auf der steilen Südseite der Schwiedenegg (2009 mil im Simmental in die enge Schlucht des Bunschibaches fie Ein grosser Teil des "Hopfeneggwaldes" wurde dem Erdwgleichgemacht. Der Sachschaden ist ganz enorm, sind 1200 Stück der schönsten Bergtannen teils in die Schlucht gerissen und teils durch den Winddruck umgelegt worde Die zu Tal stürzenden Wald- und Schneemassen überschten unmittelbar bei der Quellenfassung der Therme von senburg die Bunschibachschlucht bis zu einem Dritte in Tiefe und zerstörten hier die neu verlegte Eternit-Rohrle der Mineralquelle. Eine erfolglose und äusserst scheie Sucharbeit nach der beschädigten Leitung hat gezeigt, den

misst und sich über eine Länge von 200 m erstreckt. Der aus Baumleichen und Schneemassen bestehende Lawinenkegel erreicht ein Ausmass von ca. 40 000 Kubikmeter.

Wegen ständigen Nachrutschungen und Steinschlaggefahr über den vermuteten Bruchstellen und wegen technischen Schwierigkeiten beim Material-Aushub kann der Schaden an der Thermalleitung bis auf weiteres nicht behoben werden.

Die einzige Möglichkeit zur Wiederinbetriebnahme der Mineralwasserfabrikation im Kurhaus-Bad-Weissenburg bestand in der Erstellung einer provisorischen Hilfsleitung. Zur Freilegung der Quelle musste bei der Quellenfassung ein 24 m tiefer Schacht erstellt werden, durch welchen das kostbare Nass vermittelst einer Druckpumpe über den Lawinenkegel gefördert wird. Diese Leitung überbrückt die 30 m hohe Ueberschüttung und wird am Lawinenende in die ordentliche Eternitleitung eingeführt. Von der aufgefundener und freigelegten Quellenfassung aus wird durch Untertunnelung der Lawine versucht, die ca. 100 m weiter vorn befindliche Bruchstelle reparieren zu können. Dieses Unternehmen wird jedoch durch kreuz und quer liegende Baumstämme auf der Bachsohle sehr erschwert, und diese gefährlichen Arbeiten unter Tag schreiten nur langsam vorwärts. Der beiliegende Bildbericht kann nur einen teilweisen Begriff von der tatsächlichen Situation zeigen.
