Artikel: Ein Tramgeleise wird repariert
Autor: [s.n.]
DOI: <https://doi.org/10.5169/seals-648837>

Ein Trangeleise wird repariert

Bildbericht, zugleich eine Warnung an alle Vorübergehende

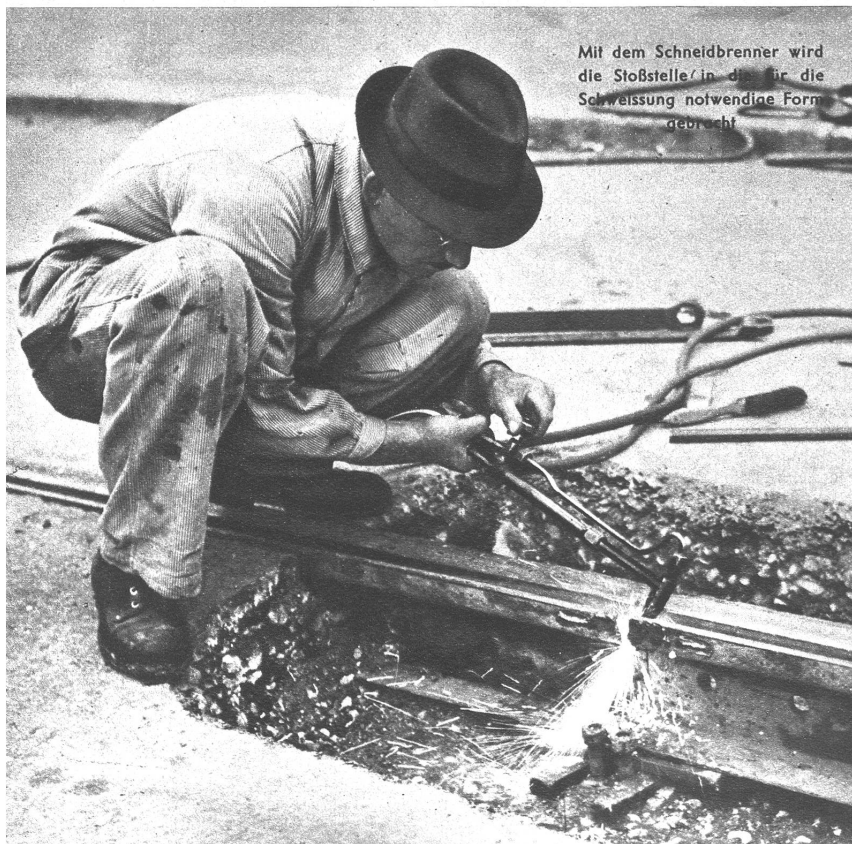
Mit dem Schneidbrenner wird die Stoßstelle in die für die Schweissung notwendige Form gebracht

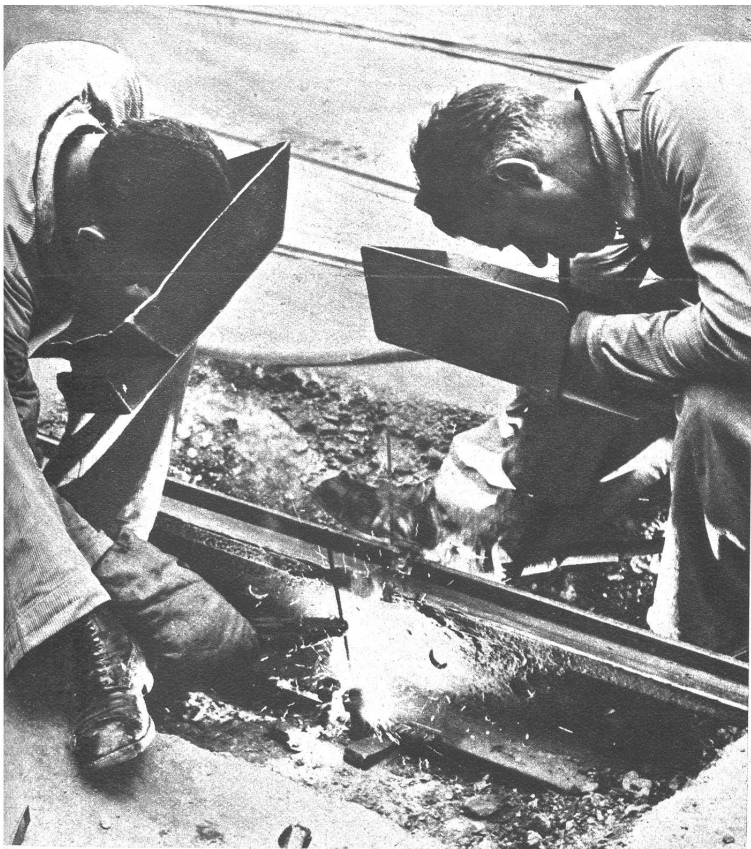
Vorerst wird eine Flusseisenplatte unterlegt und verschweisst, sodann die Lücke im Schienenkopf und im Steg mit Schweißgut ausgefüllt

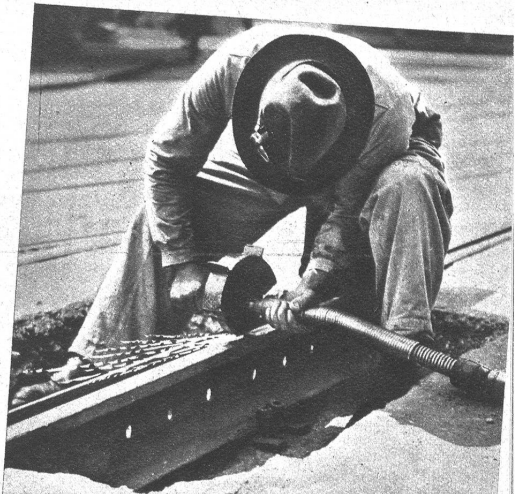
So sieht der für die Schweissung ausgerichtete Schienenstoss aus

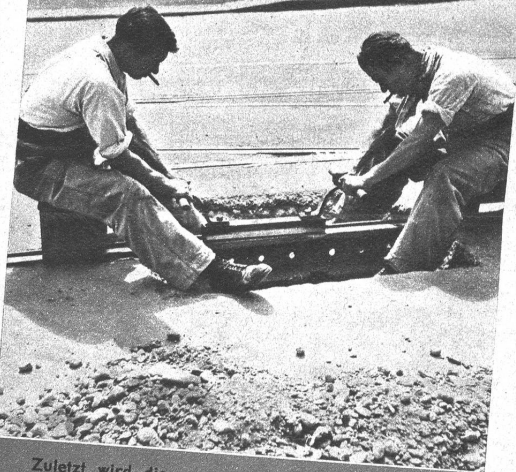
Die rauen Stellen werden mit Hilfe einer elektrisch betriebenen Schmirgelscheibe geschliffen

Sämtliche oben beschriebenen Schweissprozesse machen eine Nachbehandlung der bezüglichen Schweissstellen nötig. Letztere haben, der Natur der Auftragsweise entsprechend, meist eine ziemlich unebene, geriffelte Oberflächenstruktur, deren Ueberfahren starke Geräusche und wiederum abnormale Abnützungerscheinungen an Schiene und Radmaterial zur Folge hätte. Dieser Fehler wird behoben durch Schleifen mit einer rotierenden Schmirgelscheibe. Dieser Schleifapparat wird durch einen mit Gleichstrom betriebenen und deshalb an die Fahrleitung direkt anschliessbaren Elektromotor betrieben. Die Schmirgelscheibe macht ca. 3000 Umdrehungen pro Minute, und es braucht ein Paar kräftige Fäuste dazu, diese Maschine zu handhaben.
