Artikel: Die Ausgrabungen auf dem Münsterplatz 1942

Die Ausgrabungen auf dem Münsterplatz 1942

Von Ingenieur Fritz Maurer

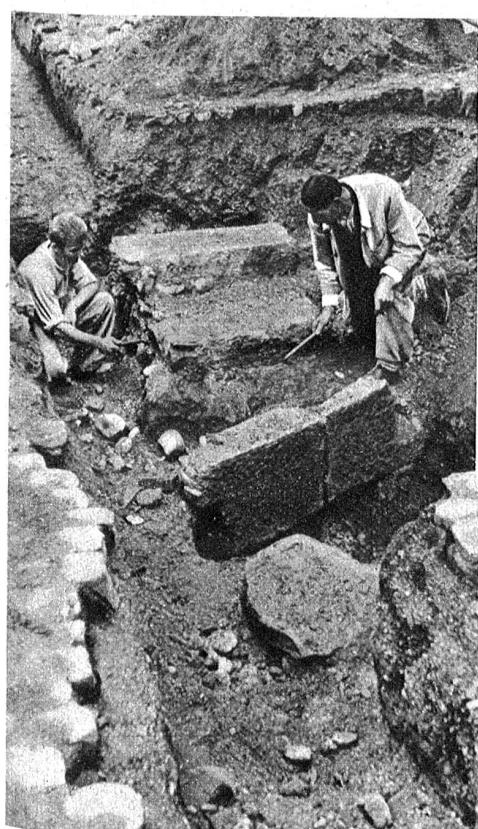
Die Mauerreste wurden genau herausgearbeitet, um vermessen zu werden (Photo W. Nydegger)

Situation und Lage, Topographie und Geologie, die Mauertechnik, Materialkunde, Gründungsmethode, Brand- und Bauschuttalagerung und Wasserhaltung des Münsterplatz-Untergrundes sind unter fachkundiger Leitung des Historischen Museums systematisch und beinahe lückenlos erforscht, gemessen, nivelliert, verifiziert und photographiert, in geometrischer Zeichnung, Profilplanung, zahllosen Lichtbildern und Inaugenscheinnahme von Tausenden Schaulustigen festgestellt worden. Mauern, Mauerreste, Pfeiler und Fundamente wurden schonend untersucht und umgraben.

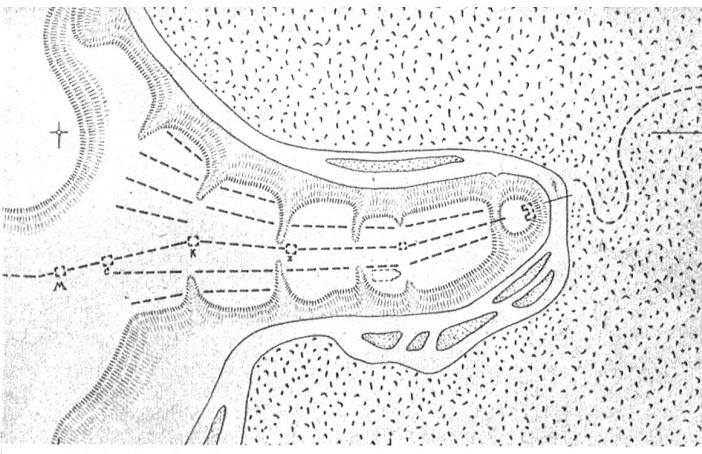
Die topographische Lage der Stadt Bern mit ihren durch natürliche Gräben und Einschnürungen gekennzeichneten Etappen des Stadtausbau: Zeitglockenturm 1191 (Z), Käfigturm ca. 1250 (K), Christoffelturm 1346 (C; stand ehemals als Abschluss der Spitalgasse ungefähr am Platz der heutigen Tramhaltestelle) und Murtentor (M, an der Kreuzungsstelle Schwanengasse — Bubenbergplatz).

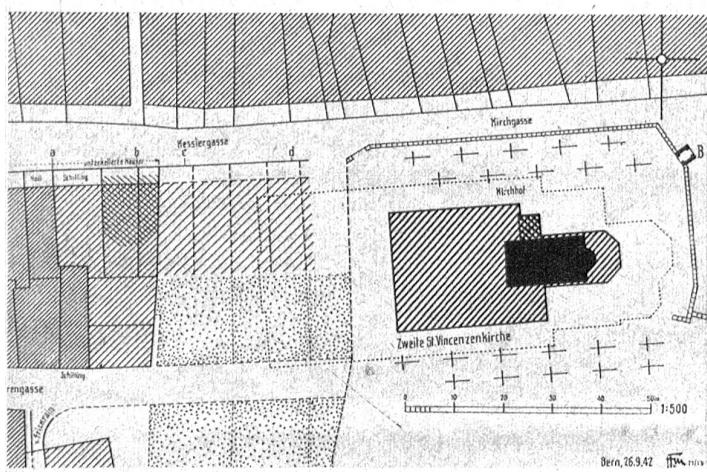
Kirchgasse und heutiger Münsterplatz im 13. Jahrhundert. Die erste Vinzenzenkirche, die älteste Kirche Berns (auf der Abb. schwarz), war ein kleiner Bau von bescheidenen Ausmassen. Wir dürfen sie uns ungefähr so gross wie die heutige Bremgartenkirche oder wie das Einigenkirchlein vorstellen. Um das Jahr 1289 wurde an derselben Stelle ein zweiter Kirchenbau errichtet (auf der Abb. schräg schraffiert). Diese zweite Vinzenzenkirche mag ungefähr so wie die heutige Kirche von Köniz ausgesehen haben. Der Kirchturm (auf der Abb. kreuzweise schraffiert) befand sich auf der Seite der Kirchgasse. Die Häuser der Kessergasse schattseits reichten vermutlich zu jener Zeit bis fast an die Kirche heran.

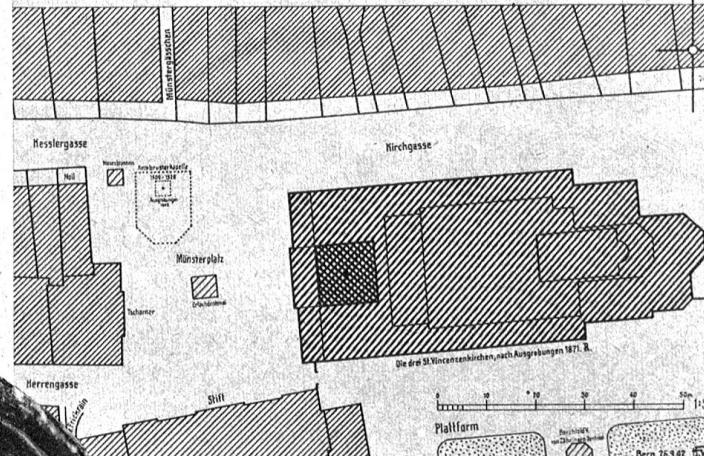
Situationsplan der Sondiergrabungen im Umkreis des Münsters.

Anlässlich der Neulegung einer städtischen Hauptwasserleitung, 1942, stiess man zu wiederholten Malen und an verschiedensten Stellen auf altes Gemäuer. So an der Kreuzgasse auf eine alte Mauer, die eine älteste Stadtmauer vermuten lässt, sowie auf das Bett eines Stadtbachkanals, das unter den heutigen untersten Häusern der Kramgasse schattseits durchging (Plan). 1. Dieser Kanal ist ein zwingender Beweis, dass der Stadtbach zur Bewässerung des unteren Stadtteils schon erstellt und benutzt wurde, bevor noch die Häuser an der Kramgasse gebaut waren. Bei 2 wurde eine mit einer Sandsteinplatte abgedeckte Gruft angeschnitten, worin ein Skelett lag. Bei 3 stiess man auf die soliden Reste eines früheren Stadtbachbettes. Bei 4 kamen die Fundamente der alten Friedhofmauer zum Vorschein. Ferner deckte man die Fundamente eines festen Turmes (A) sowie eine grosse Zahl von weiteren Fundamentmauern auf, die zum Teil auf lockerem Bau- und Brandschutt erstellt waren. Dieser Bau- und Brandschutt bildete die Auffüllung eines 3,60 m tiefen Grabens, auf dessen Sohle konstantes Grundwasser zutage trat. Bei 5 fanden sich die Grundmauern eines Gebäudes, das zweifellos durch Brand vernichtet wurde. Ueber einer noch wohlerhaltenen Treppe lag eine meterhohe Kohlen- und Brandschuttschicht, in der sich viele wohlerhaltene, höchst wertvolle Stücke ältester Ofenkeramik vorfanden. Bei 6 befand sich ein altes Beinhaus, und bei 7 die Mauerreste eines Bauwerks, das vermutlich ein Gegenstück zum Turm A bei 4 bildet. Innerhalb der Kirchhofmauer stiess man überall auf zahlreiche menschliche Gebeine.

(Pläne von Ingenieur Fritz Maurer.)

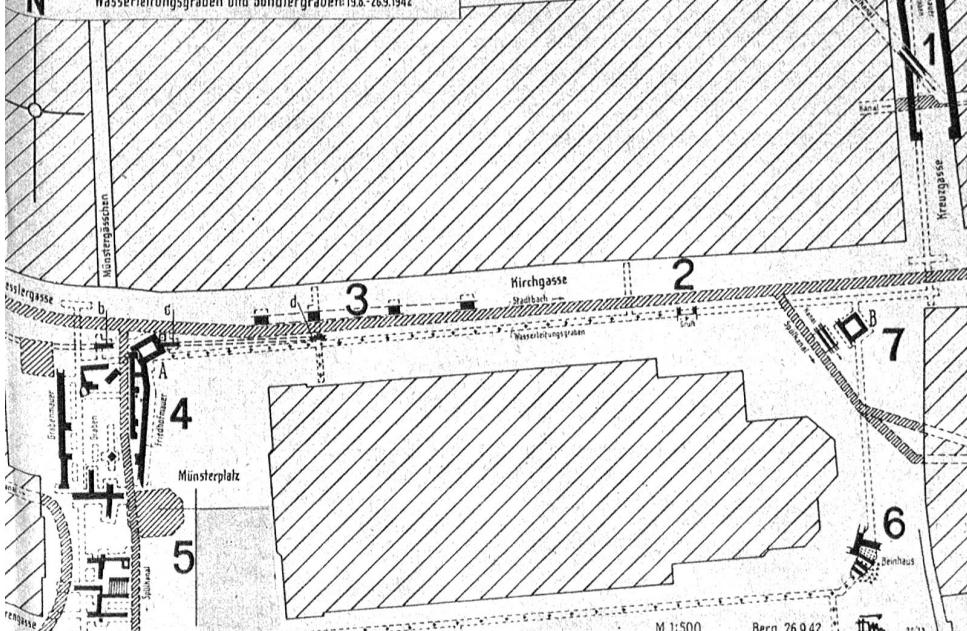
1942: AUSGRABUNGSPLAN

Wasserleitungsgraben und Sondiergraben: 19.8.-26.9.1942
