**Zeitschrift:** Die Berner Woche

**Band:** 36 (1946)

Artikel: Erdbebenschäden am Berner Münster

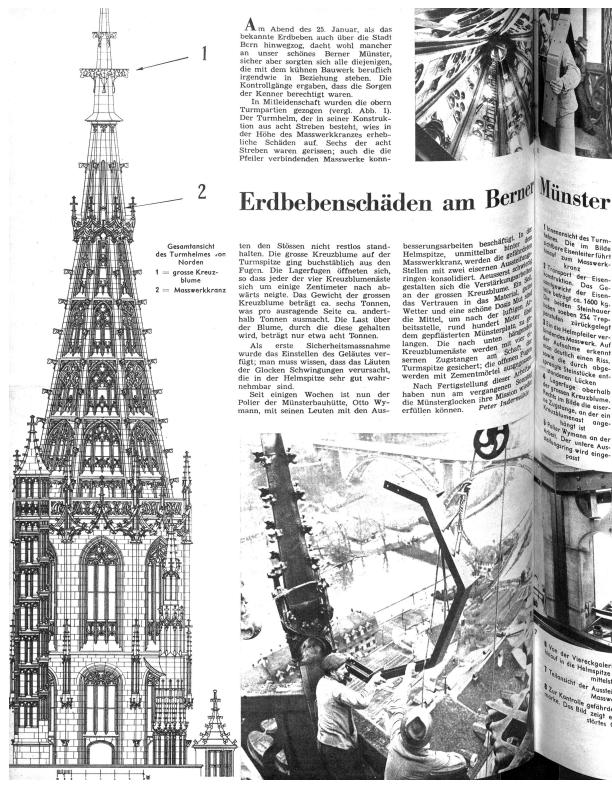
Masswerkkranz, werden die gefäh Stellen mit zwei eisernen Ausstell ringen konsolidiert. Aeusserst schrigestalten das Vertrauen in das Material, Wetter und eine schöne Dosis Mut die Mittel die Mittel, um nach der luftigen beitsstelle beitsstelle, rund hundert Meter dem gepflästerten Münsterplatz,

<sup>anansicht</sup> des Turmmes. Die im Bilde chtbare Eisenleiter führt zum Masswerkkranz ransport der Eisen onstruktion. Das Gegewicht der Eisenlle beträgt ca. 1600 kg. beiden Steinhauer

soeben 254 Trepzürückgelegt Ein die Helmpfeiler ver-Aufnahme erkennt deutlich einen Riss, standa teinstücke entstandenen Lücken nundenen Lücken
Lagerfuge Oberhalb
der gozen verweibume.
hechts im Bilde die eiserhe Zugstange, an der ein
kreuzblumenast angehängt ist

der Viereckgalerie (Turmwärterwohnung) bis in die Helmspitze erfolgt der Materialtransport mittelst Seilrollen

Aussteifungsringe in der Höhe des

Arolle gefährdeter Fugen angebrachte Glas-gs Bild zeigt ein infolge Erschütterung zer-störte störtes Glasplättchen

Blick vom Masswerkkranz nach oben. Man erkennt den Polier auf der grossen Kreuzblume stehend
