**Artikel:** Erdbebenschäden am Berner Münster  
**Autor:** [s.n.]  
**DOI:** <https://doi.org/10.5169/seals-637911>

## Erdbebenschäden am Berner Münster

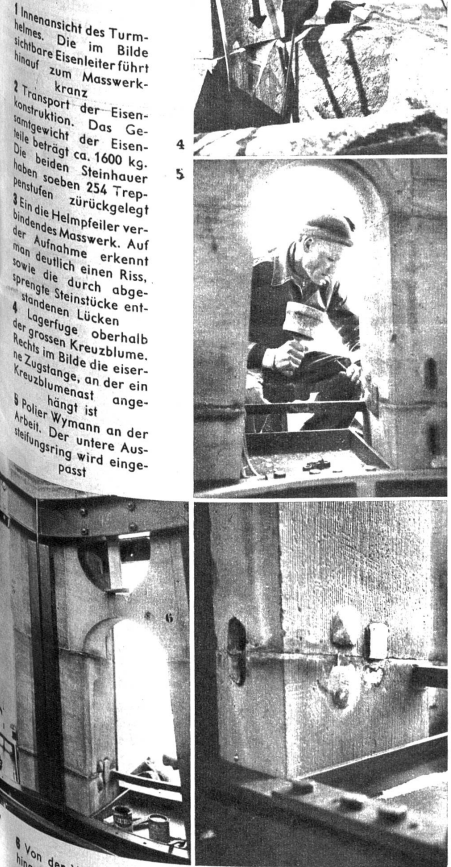
1 Innenansicht des Turmhelmes. Die im Bilde sichtbare Eisenleiter führt hinauf zum Masswerkkranz

2 Transport der Eisenkonstruktion. Das Gesamtgewicht der Eisenkonstruktion beträgt ca. 1600 kg. Die beiden Steinhauer haben soeben 254 Treppensolunen zurückgelegt

3 Ein die Helmpfeiler verbindendes Masswerk. Auf der Aufnahme erkennt man deutlich einen Riss, sowie die durch abgesprangene Steinstücke entstandenen Lücken

4 Lagerfuge oberhalb der grossen Kreuzblume. Rechts im Bilde die eisernen Zugstangen, an der ein Kreuzblumenast angehängt ist

5 Polier Wymann an der Arbeit. Der untere Aussteifungsring wird eingepasst

6 Von der Viereckgalerie (Turmwärterwohnung) bis hinauf in die Helmspitze erfolgt der Materialtransport mittelst Seilrollen

7 Teilansicht der Aussteifungsringe in der Höhe des Masswerkkranzes

8 Zur Kontrolle gefährdeter Fugen angebrachte Glasmarken. Das Bild zeigt ein infolge Erschütterung zerstörtes Glasplättchen
