**Artikel:** Ein Tramgeleise wird repariert  
**Autor:** [s.n.]  
**DOI:** <https://doi.org/10.5169/seals-648837>

# Ein Tramgeleise wird repariert

Bildbericht, zugleich eine Warnung an alle Vorübergehende

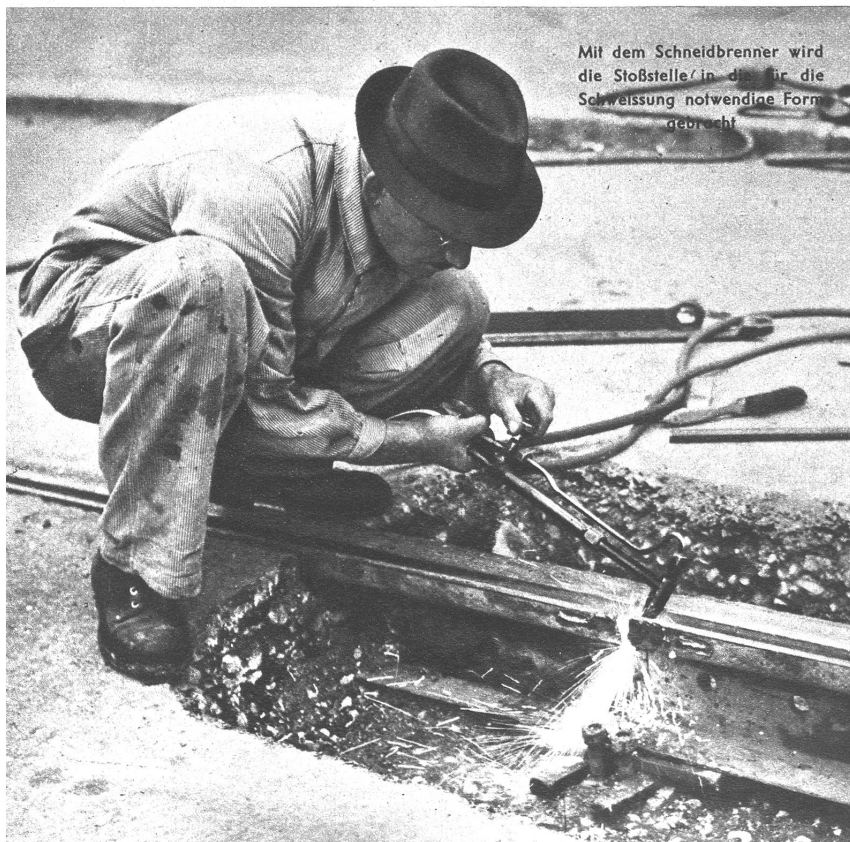
Mit dem Schneidbrenner wird die Stossstelle in die für die Schweissung notwendige Form gebracht

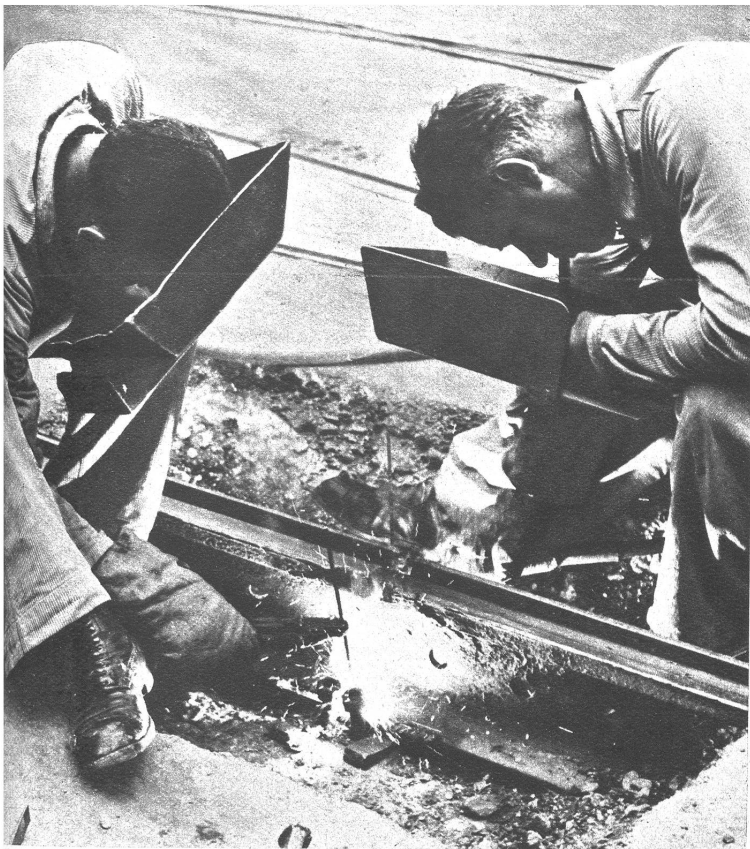
Vorerst wird eine Flusseisenplatte unterlegt und verschweisst, sodann die Lücke im Schienenkopf und im Steg mit Schweissgut ausgefüllt

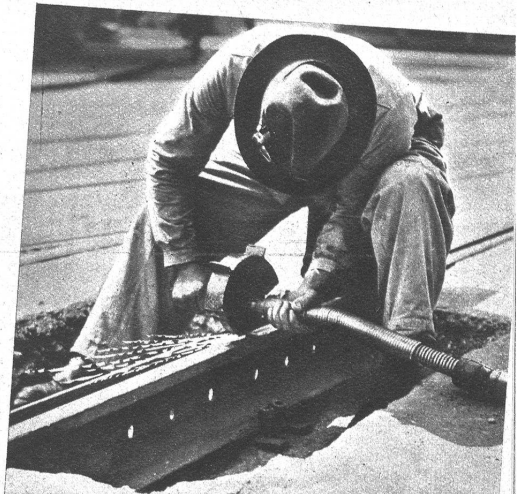
So sieht der für die Schweissung eingerichtete Schienenstoss aus
