**Zeitschrift:** Basler Zeitschrift für Geschichte und Altertumskunde  
**Herausgeber:** Historische und Antiquarische Gesellschaft zu Basel  
**Band:** 64 (1964)

**Kapitel:** C: Fundbericht  
**Autor:** [s.n.]

*C. Fundbericht*

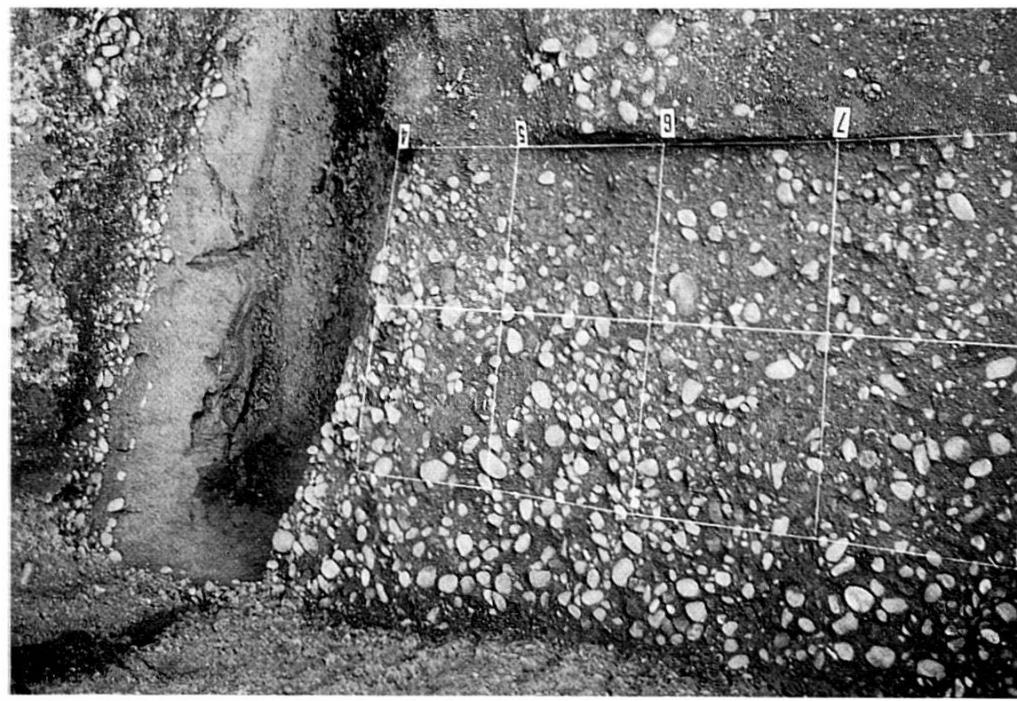
Tafel I a. St. Alban-Kirche: Spätbronzezeitliche Steinsetzung in der Ölhankgrube gegen den Turm hin gesehen, am oberen Bildrand ist noch ein Teil der in Abb. 2 festgehaltenen Profilwand sichtbar.

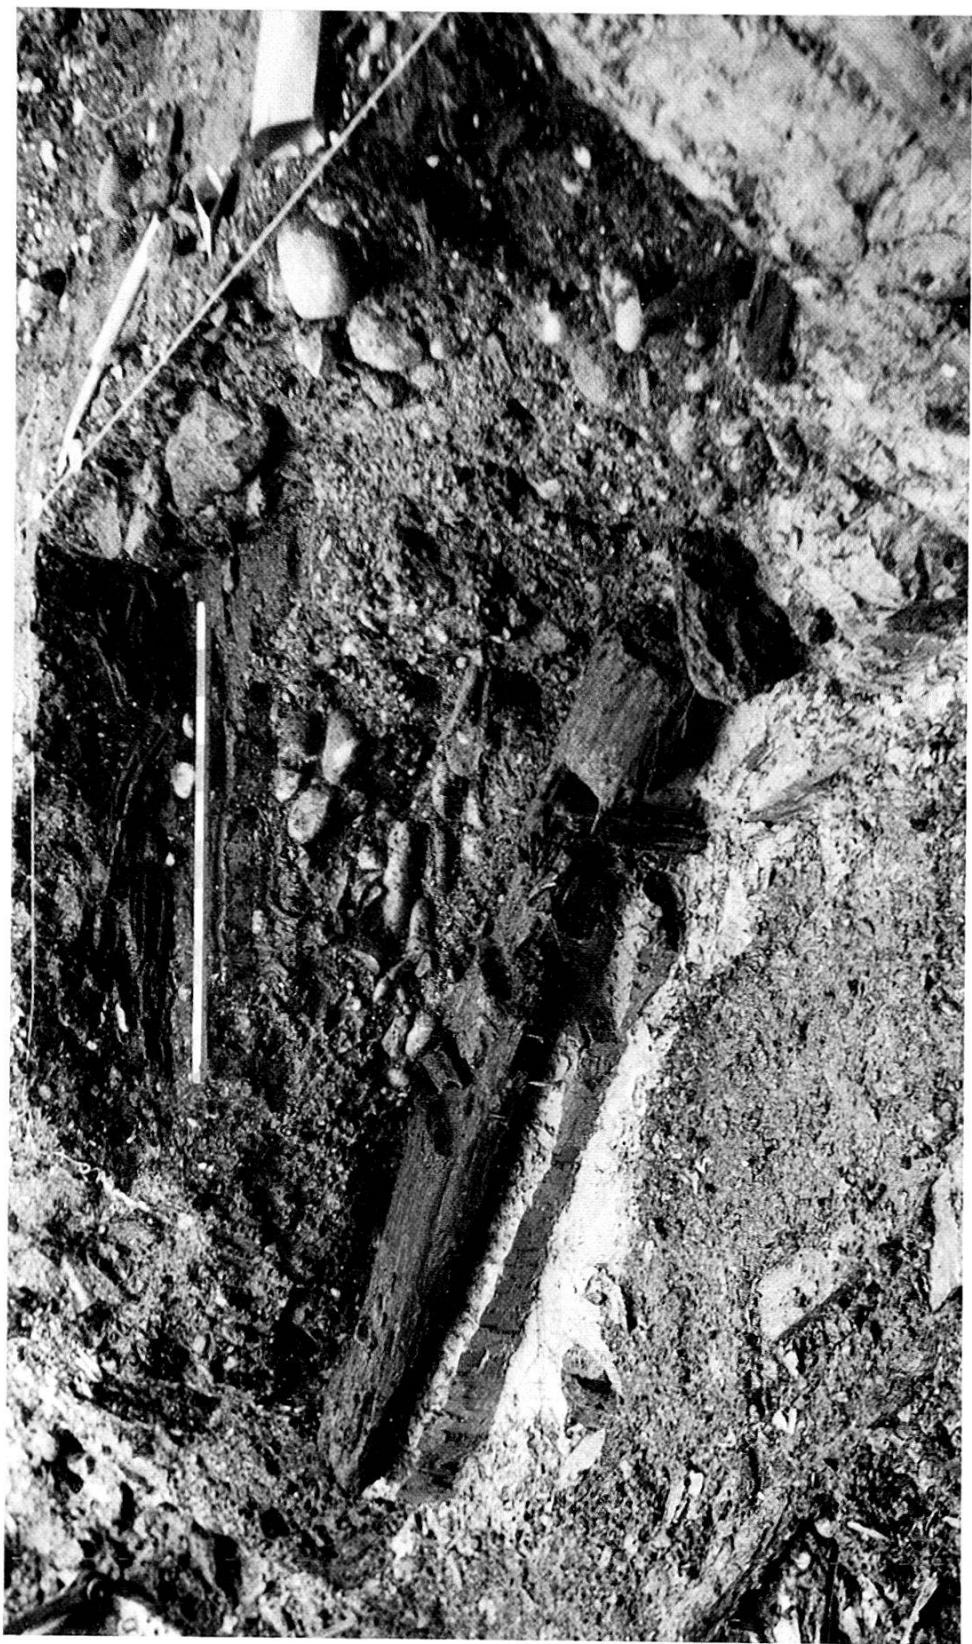
Tafel II. Sattelgasse 4/6: Gesamtansicht der Fundsituation in der Ecke gegen das Gifthüttli. Beim Meterstab befindet sich das Profil AB (vgl. Abb. 10). Längs der schräg verlaufenden Richtschnur das Profil BC (vgl. Abb. 11). Unter dem Balken ist der gewachsene blaue Letten sichtbar; der davorliegende Schutt stammt vom Abbruch.

Sohle der Grube ragte diagonal zur heutigen Parzelleneinteilung das abgerissene Ende eines halbierten Baumstammes heraus (Abb. 9 und Tafel II). Beim Reinigen der Profilwand hoben sich folgende Schichten ab (Abb. 10, 11):

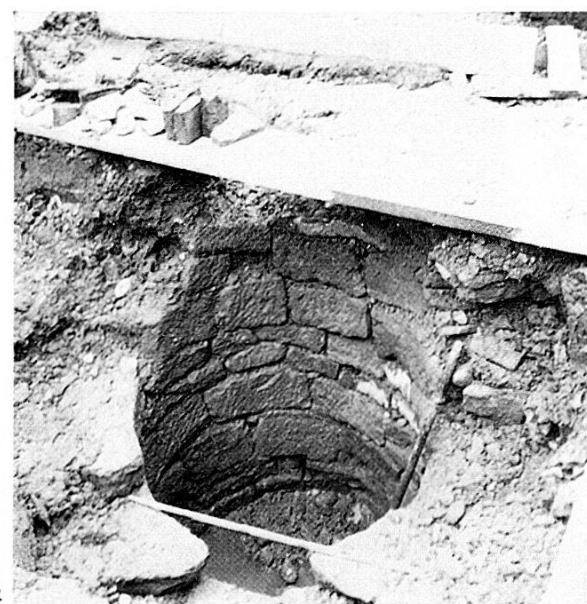
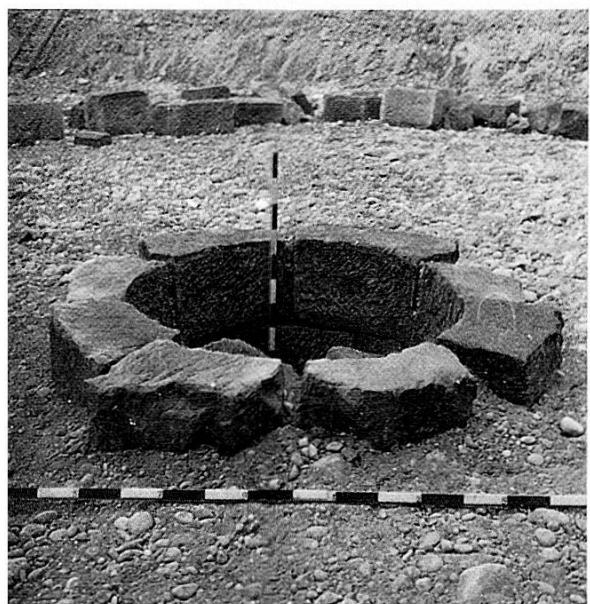
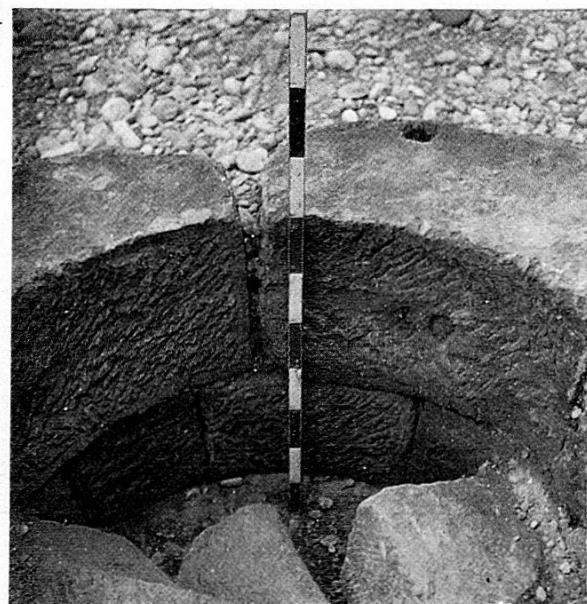
Tafel III. Sodbrunnen: 1. mittelalterlicher Sodbrunnen an der Sattelgasse (vgl. Abb. 9),  
2. mittelalterlicher Sodbrunnen auf dem Rümelinsplatz, 3. Sodbrunnen des 16. Jhs. von  
der St. Alban-Anlage 54, 4. Steinkranz des letzteren mit Numerierung.

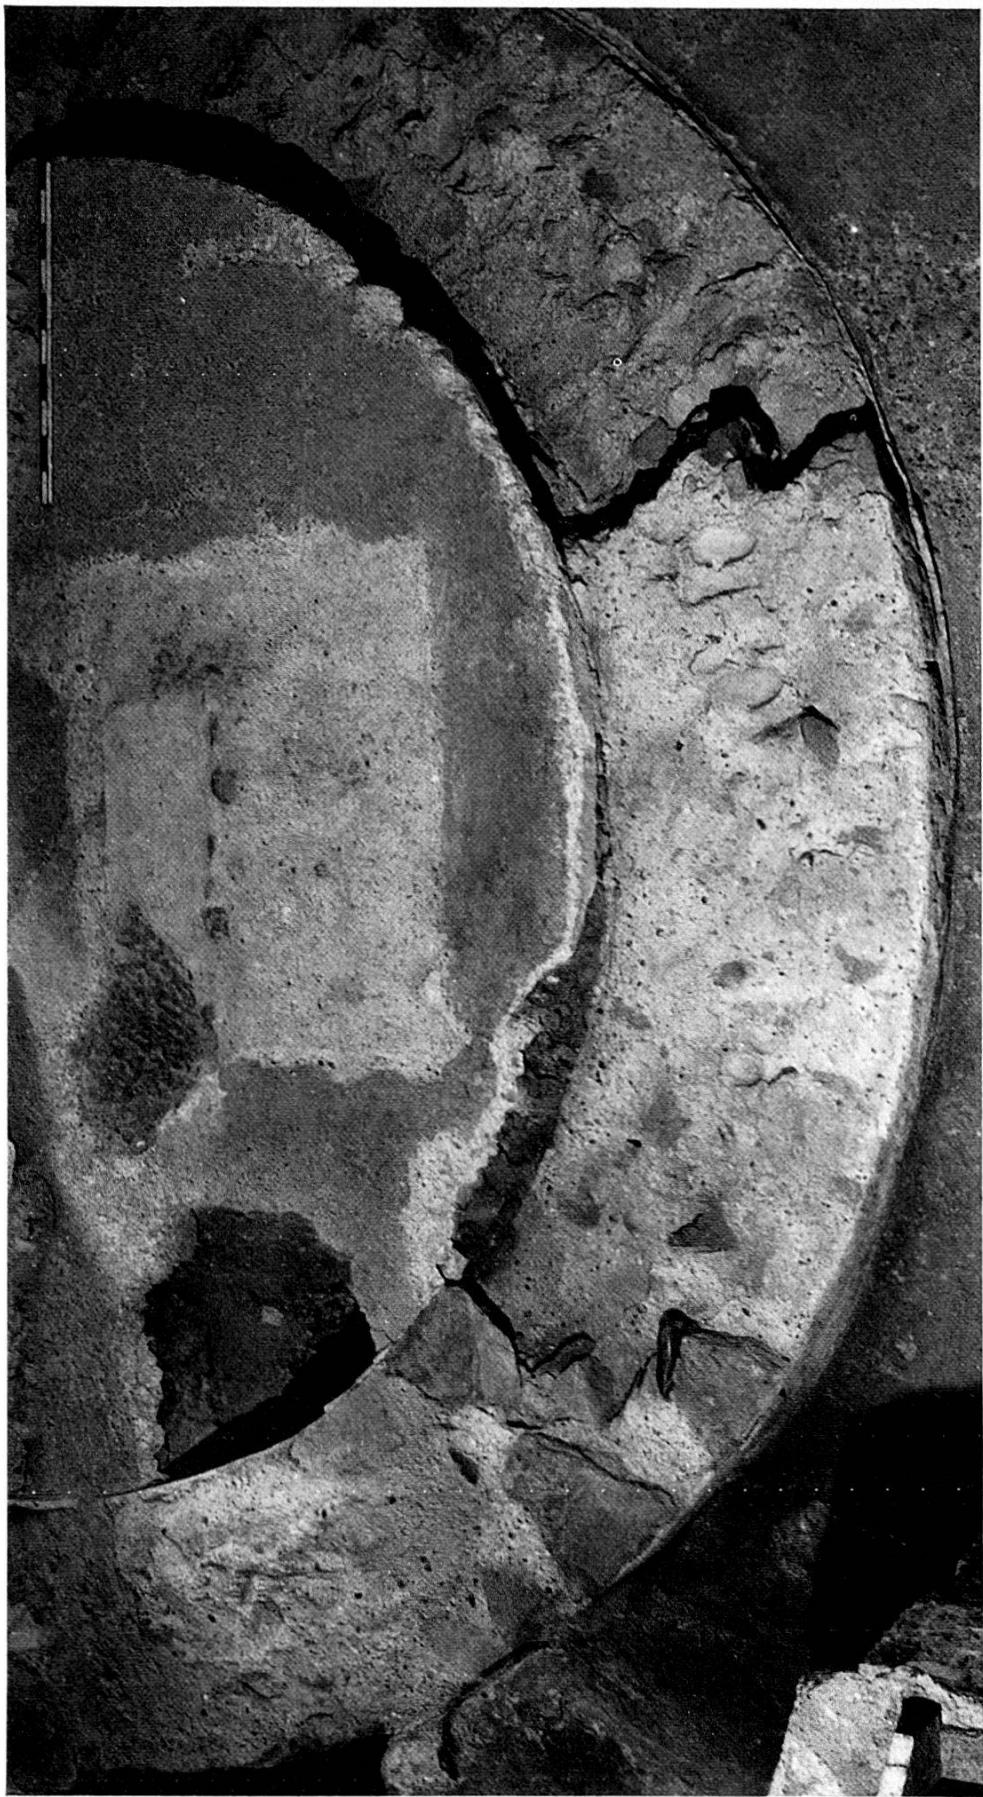
Tafel IV. St. Leonhards-Kirche: Im Tium konnte die Apside der nördlichen Seitenkapelle des romanischen Baues (Abb. 13) freigelegt werden. Auf der Bodenpflasterung zeichnet sich das Rechteck des Altars noch deutlich ab.

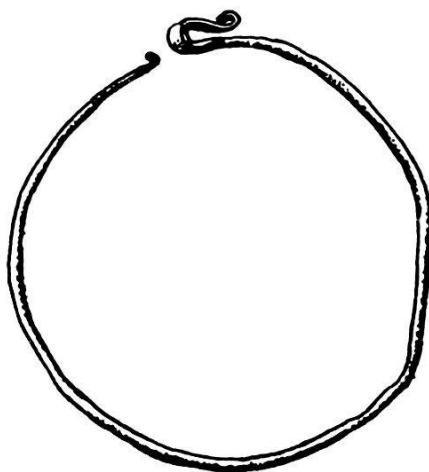
Abb. 7. Freie Straße: Frühmittelalterlicher Ohrring aus der loheartigen Schicht  
Abb. 6.3,4. Maßstab 1:1.

mit einem Haken-S-Schlaufen-Verschluß (Abb. 7). Dieser Typus taucht erstmals in den Gräbern des 7. Jhs. auf<sup>6</sup>. Es ist der Prototyp des reich verzierten Ohrringes vom Petersberg<sup>7</sup>. Durch diesen Kleinfund ist die torfartige Lederschicht ins Frühmittelalter (mit einer möglichen Ausweitung bis in ottonische Zeit) datiert, vorausgesetzt, daß man sie für eine primäre Kulturschicht und nicht für eine sekundäre Verlagerung hält. Den Fundumständen nach halte ich sie für eine Primärschicht, die ich als Abfallhaufen eines Gerbers oder als Gerbgrube deuten möchte.
