Archäologische Bodenforschung des Kantons Basel-Stadt

Jahresbericht 1982

(Berichtsperiode vom 1. Januar bis 31. Dezember 1982)

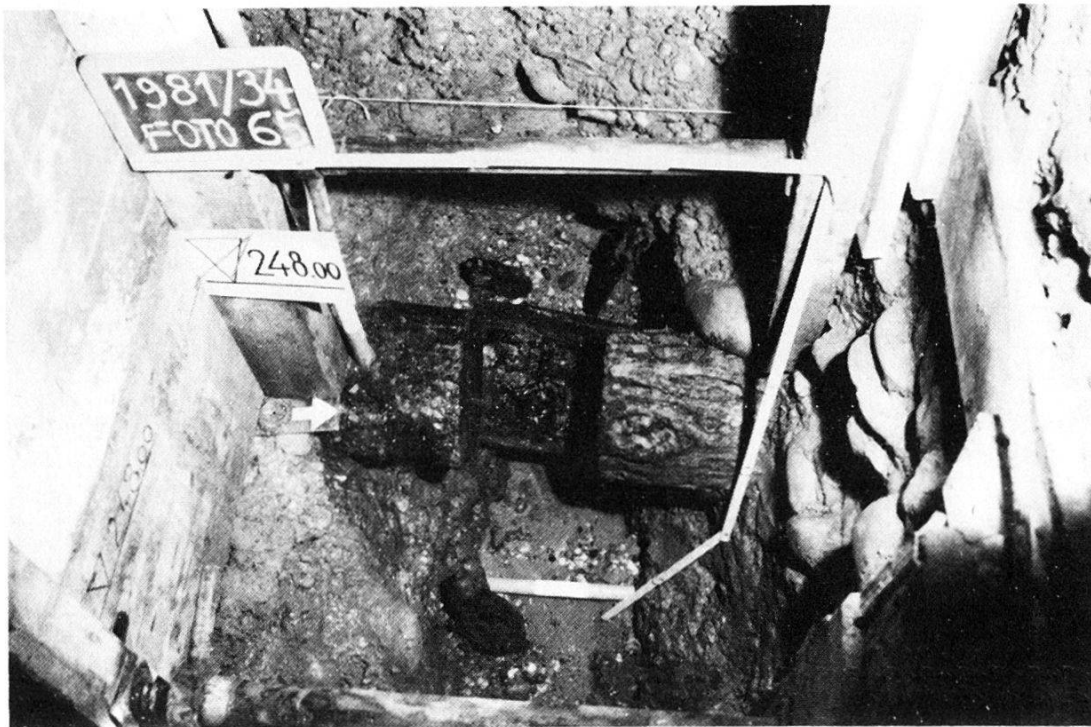
Abb. 73. Stadthausgasse 20, 1981/34. Holzbalken der Uferverbauung am Birsig.
