**Rubrik:** Archäologische Bodenforschung des Kantons Basel-Stadt :  
Jahresbericht 1982

# Archäologische Bodenforschung des Kantons Basel-Stadt

*Jahresbericht 1982*

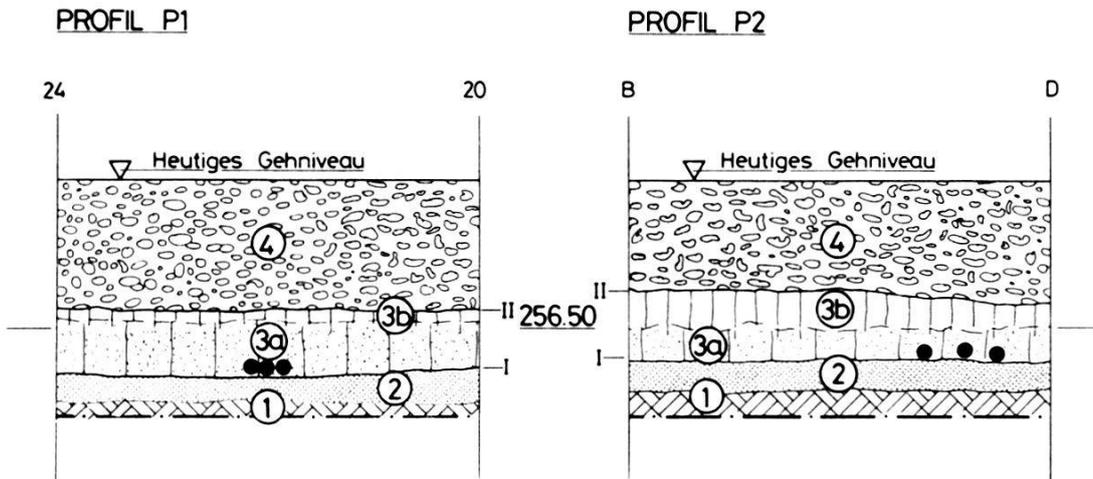
Abb. 4. Grenzacherstrasse 183, (Bau 84), 1982/47. Ausschnitt aus den Profilen P 1 (Ostprofil) und P 2 (Südprofil). – Umzeichnung: E. Albrecht nach Feldaufnahmen von C. Bing. – Massstab 1:100.

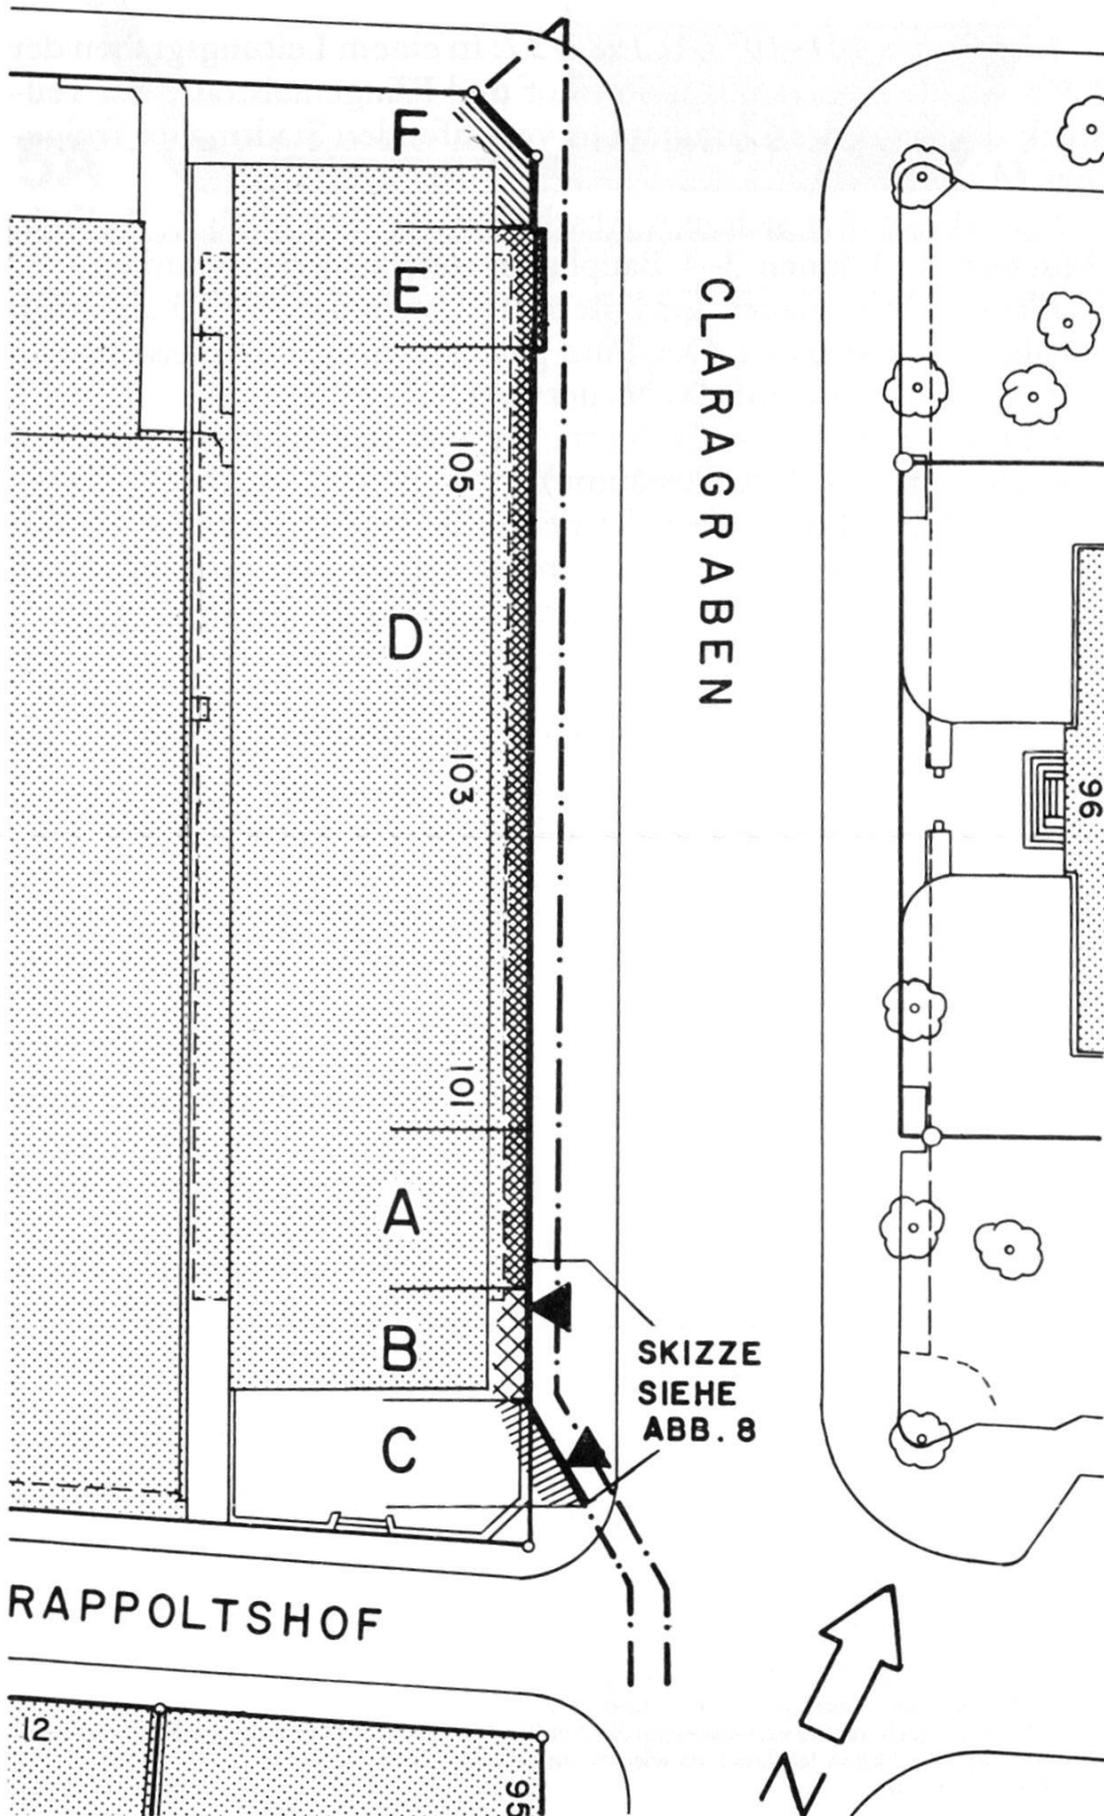
◀ *Abb. 6. Claragraben 101–105 (A), 1982/37. Situationsplan. – Zeichnung: H. Eichin. – Massstab 1:500.*

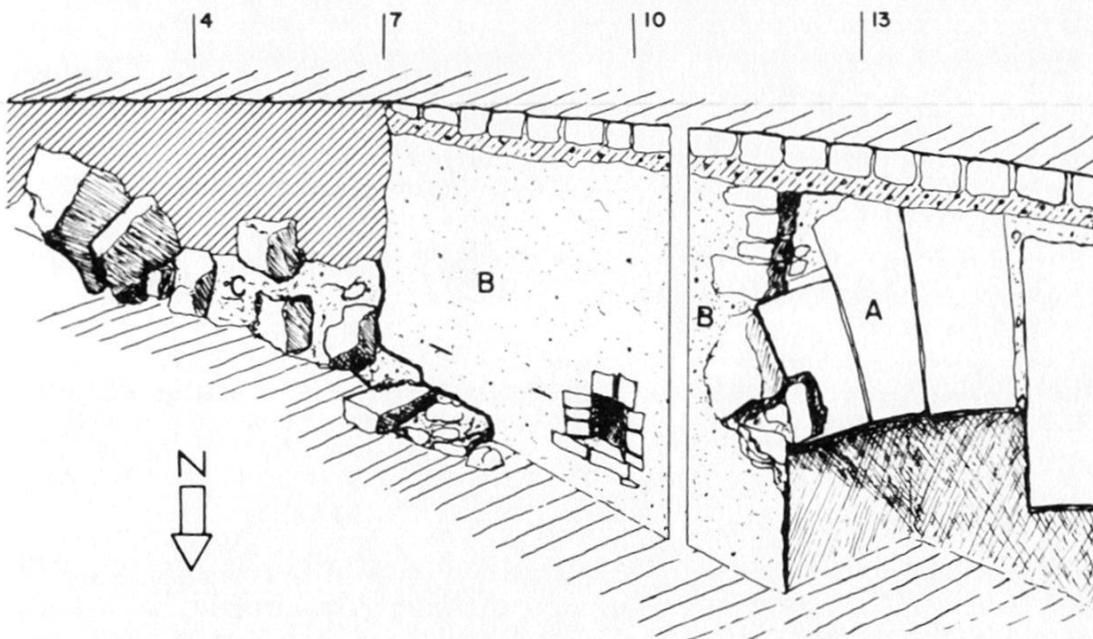
*Abb. 8. Claragraben 101–105 (A), 1982/37. Skizze, A = Rundbogen Teichdurchlass, B = sekundär verblendete Zone mit Nische, C = Gewölbeansatz (vgl. Abb. 6). – Umzeichnung: H. Eichin nach Feldaufnahme von F. Goldschmidt.*

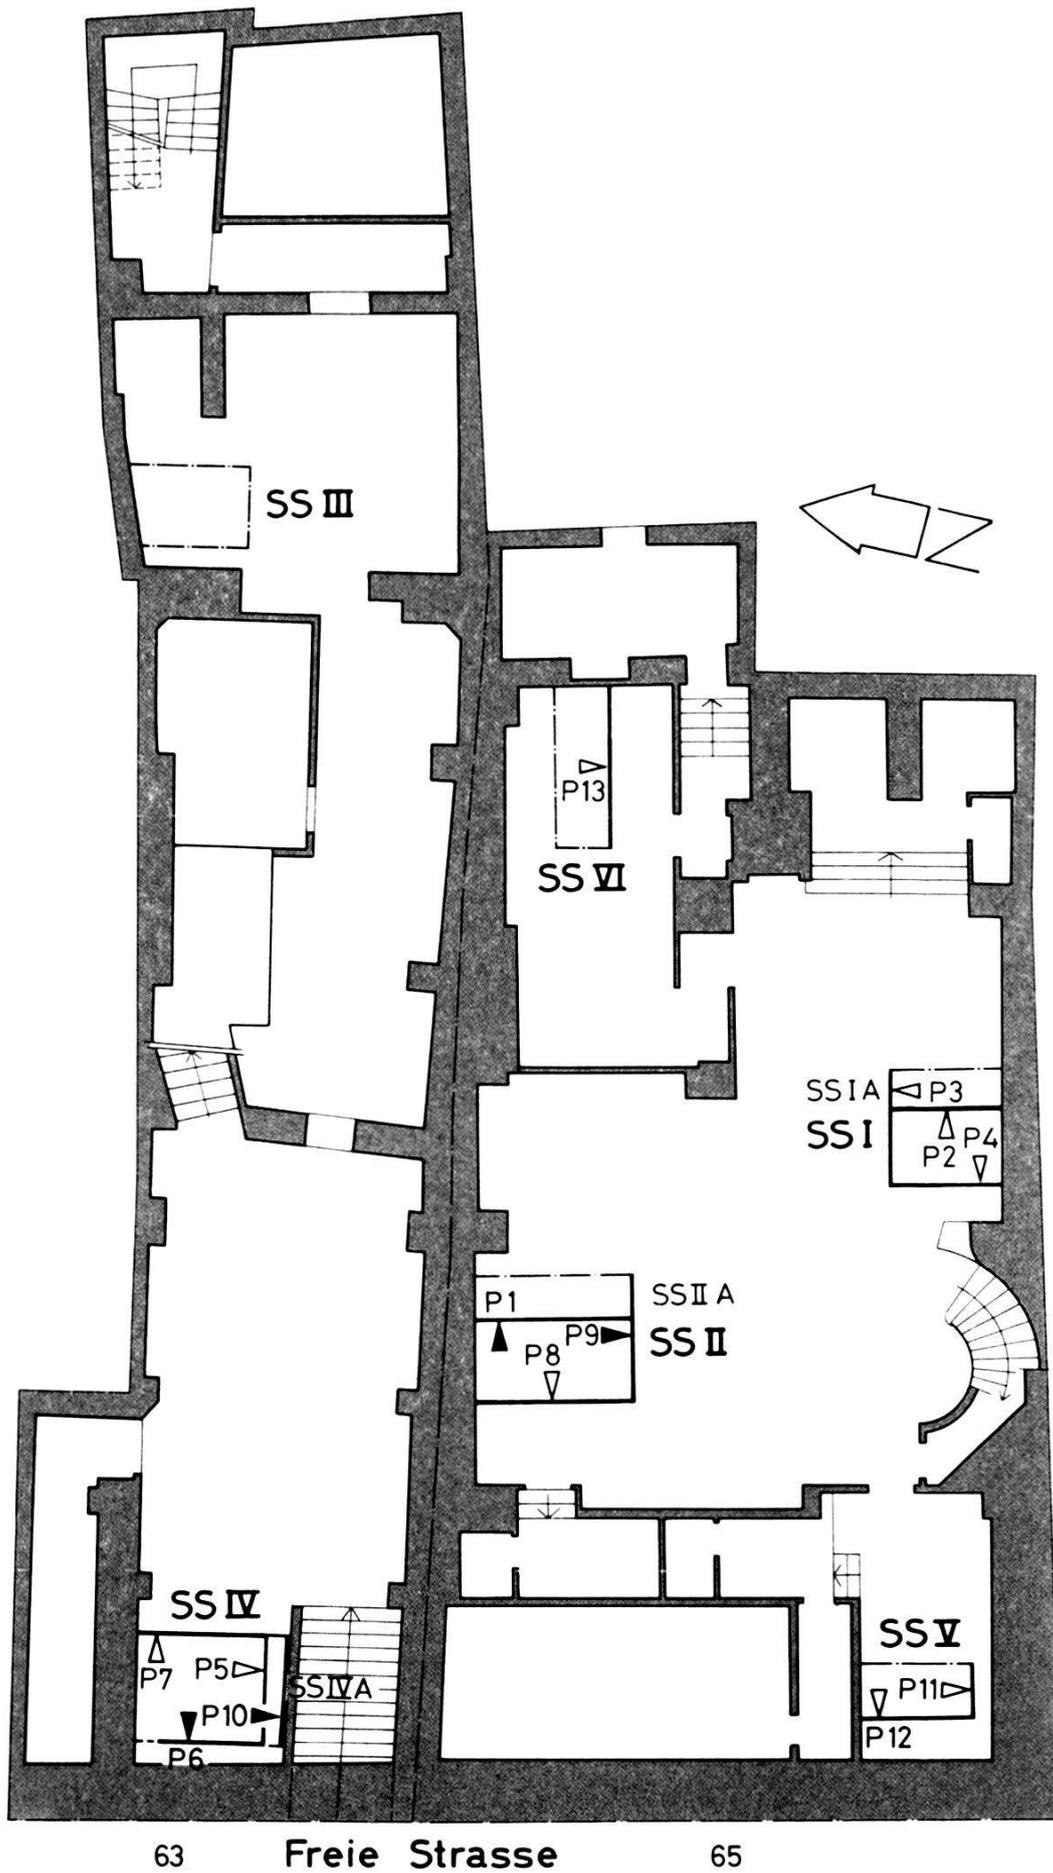
Abb. 10. Freie Strasse 63/65, 1981/23. Übersichtsplan mit Sondierschnitten und Profilen. – Zeichnung: C. Bing. – Massstab 1:200.

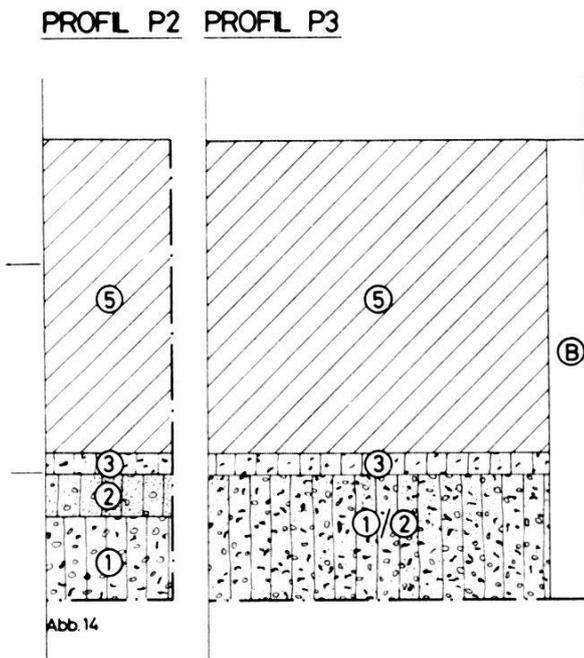
Abb. 14 und 15. Leonhardsberg 1 (A), 1982/27. Profile P 2 und P 3 (Abb. 14) und P 1, Maueransicht (Abb. 15). – Umzeichnung: E. Albrecht nach Feldaufnahmen von F. Goldschmidt und P. Lavicka. – Massstab 1:50.

- 1 Zäh-lehmiger feiner Kies, ockergelb mit Holzkohleflocken, Knochenfragmenten und organischen Verfärbungen
- 2 Torfig, lehmig-sandiger Kies, ockerbraun, 1 Keramikscherbe 11. Jh. (FK 10861)  
(Die Schichten 1 und 2 wurden in P 3 nicht differenziert)
- 3 Lehmboden, gelblich bis rot-gebrannt mit Holzkohleflocken und stellenweise Holzkohle-

In den Profilen P 2 und P 3 (Abb. 14) liegt über einem verlagerten lehmigen Kies (1) mit Holzkohleflocken und Knochen ein torfiger, lehmig-sandiger Kies (P 2, 2). Aus dieser Schicht stammt eine Randscherbe aus dem 11. Jh. (FK 10861)<sup>55</sup>. Schicht 3, ein stellenweise rot verbrannter Lehm Boden mit Holzkohleflocken und Brandschicht, enthält mit Ausnahme eines korrodierten Eisenobjekts (FK 10860) keine Funde. Das Verhältnis zwischen den oben erwähnten Schichten und Mauer 2 (Abb. 15, Struktur A) lässt sich

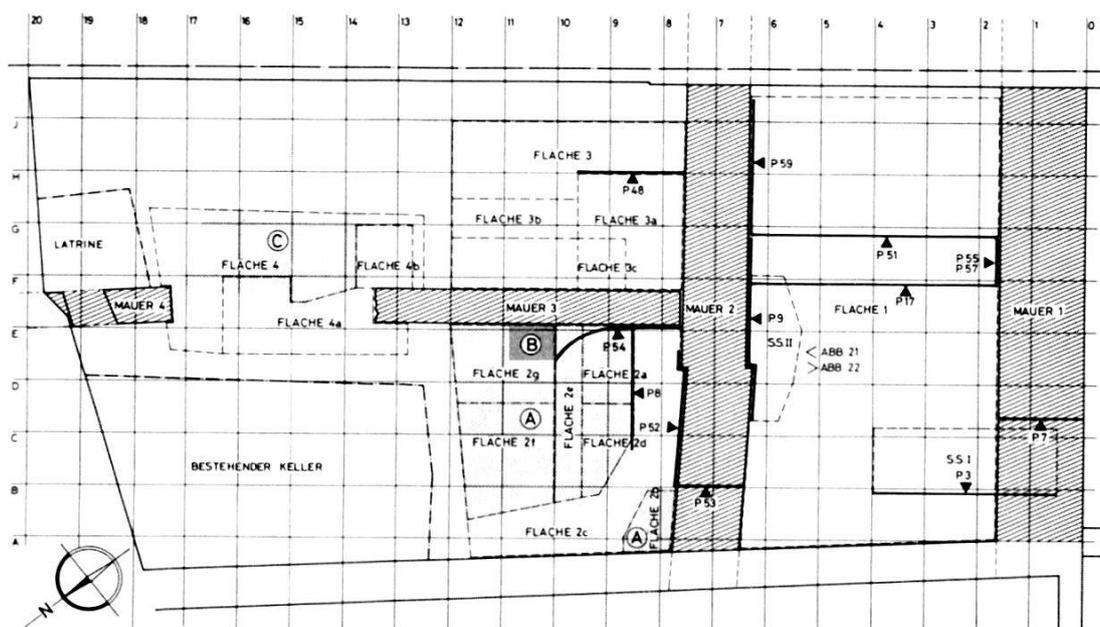
Abb. 16. Leonhardsgraben 43, 1982/25. Übersichtsplan Grabungsflächen, Profile, Mauern und Strukturen. – Zeichnung: M. Eckling. – Massstab 1:200.

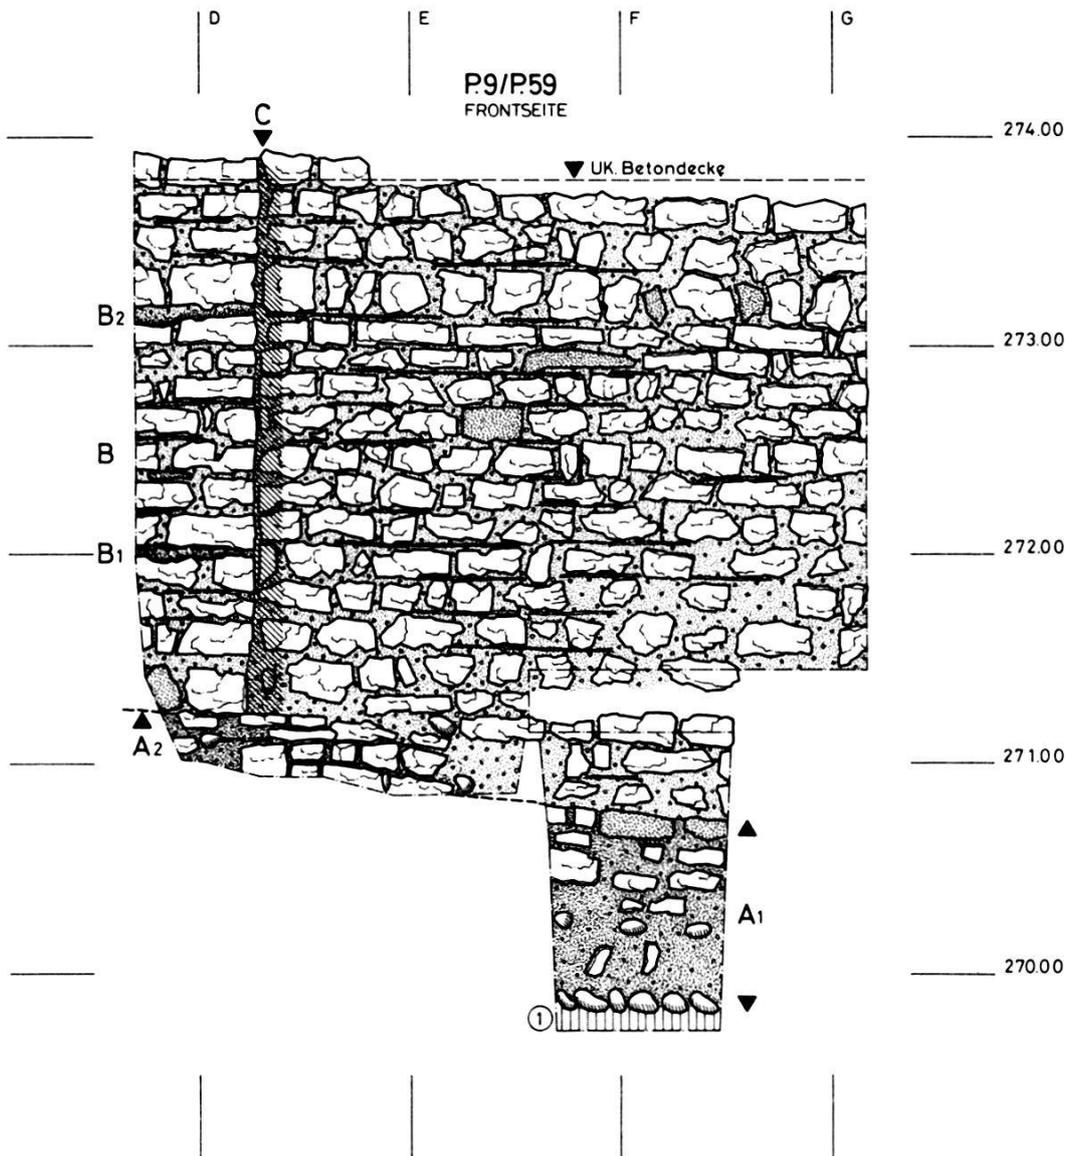
Abb. 17. Leonhardsgraben 43, 1982/25. Mauer 2, Burkhardtsche Stadtmauer, Frontseite, Profile P 9 und P 59 (Ausschnitt). – Zeichnung: M. Eckling. – Massstab 1:50.

Zweischalenmauerwerk mit Kernfüllung. Die Schalen bestehen aus sauber zugerichteten Kalk- und weniger häufig Sandsteinquadern sowie vereinzelt Kieselwacken (besonders auf der Rückseite). Im Kern liegen Bruchsteine und Kieselwacken im Mörtelverband. Auf der Rückseite zeichnet sich möglicherweise eine Flickstelle mit Kieselwacken, Bruchsteinen und aufgestellten Kalksteinplatten ab (Abb. 18, D). Die Fundamentzone ist auf beiden Seiten stellenweise mit deutlichem Absatz (Abb. 18 und 19, A2) und teils ohne Absatz gegen UK Mauer kontinuierlich anziehend (Abb. 18 und 19, A1) ausgeprägt. Zwischen Achse D und E ist ein leichter Richtungswechsel der Mauer zu beobachten (Abb. 16). Der westliche Teil der Mauer ist an dieser Stelle um ca. 15 cm nach Süden versetzt. In den Mauerschalen ist hier eine Fuge (Abb. 20, A) spürbar, die sich jedoch im Kern nicht abzeichnet (vgl. auch Abb. 17 und 18, C). Der Richtungswechsel äussert sich im westlichen Mauerteil stufenweise, indem die Mauer in drei Zonen von unten nach oben stärker abdreht (Abb. 17, B1 und B2, gegen Westen divergierende Absätze). Offensichtlich wollte man damit einen Richtungswechsel ohne Schwächung der Mauer, d.h. ohne Mauerknick erreichen. Der verhältnismässig sandige Mörtel ist von graubeiger Farbe und grob gemagert. Die Frontseite gegen Süden ist stellenweise mit Putz und Fugenstrich verkleidet (Abb. 17 und 22). Auffallend ist, dass auch die rückseitige Schale in sauberen Lagen, jedoch unverputzt, frei in etappenweise hinterfüllter Mauergrube hochgezogen wurde (vgl. Abb. 23), wobei der angeschüttete Kies stellenweise mit dem noch feuchten Mörtel abgebunden hat. Die Mauerstärke beträgt durchschnittlich 120 cm.

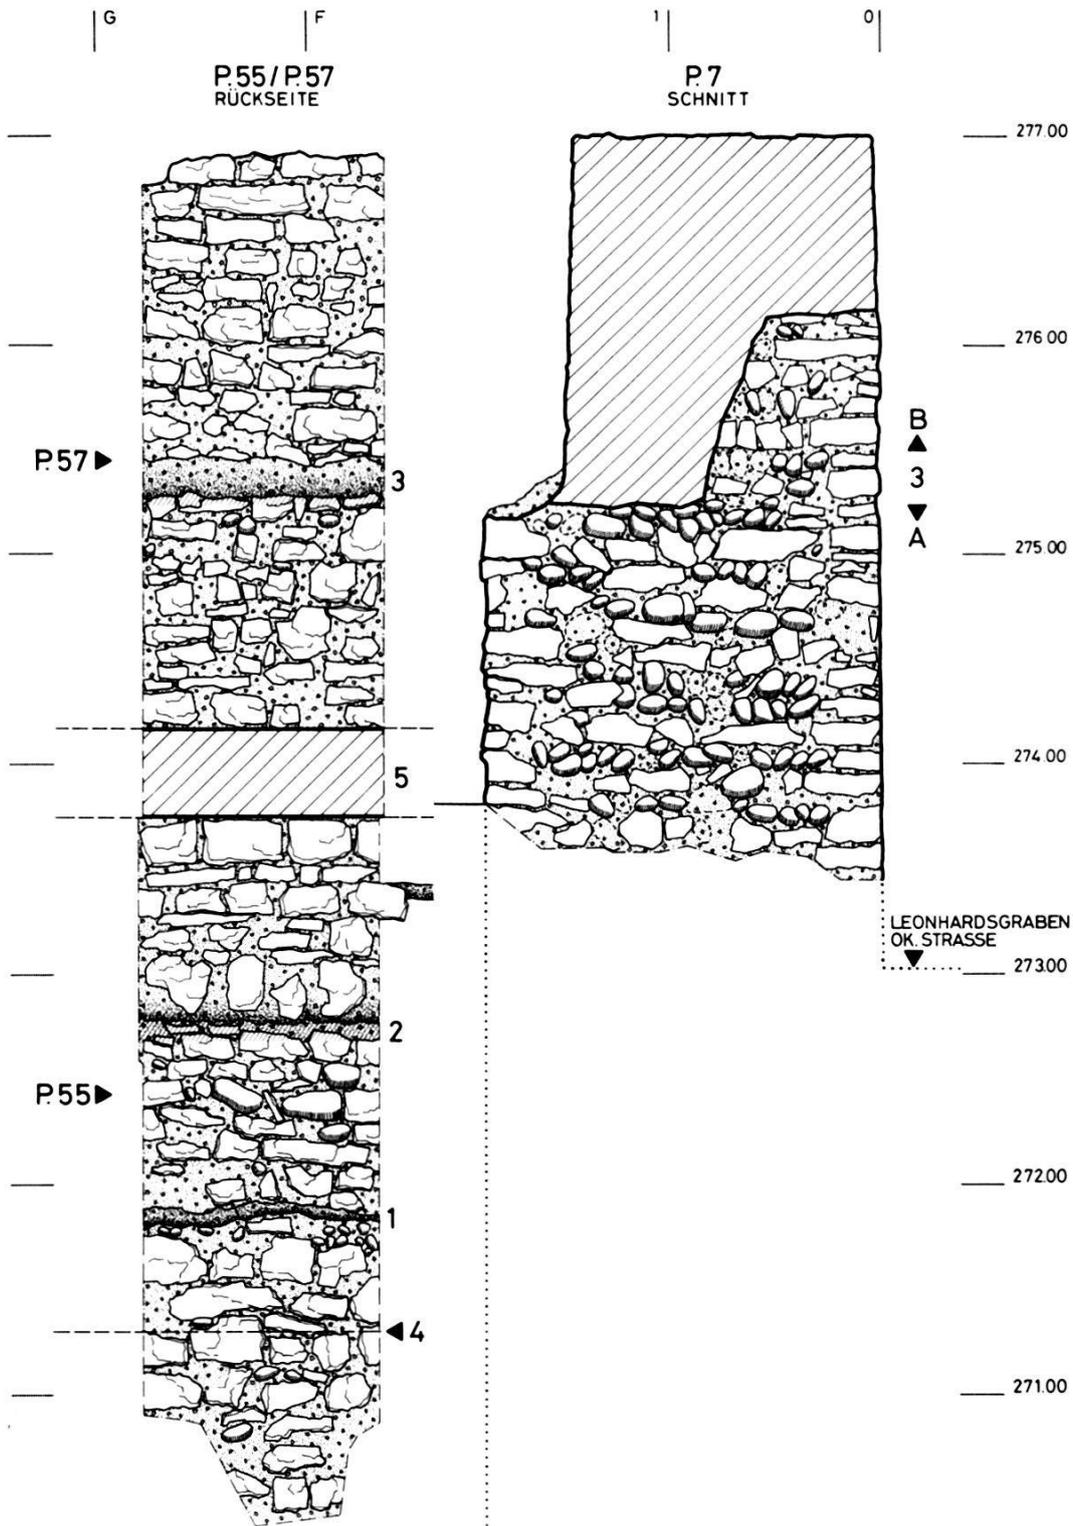
Abb. 19. Leonhardsgraben 43, 1982/25. Mauer 1, Stadtmauer von 1200, Rückseite und Schnitt, Profile P 55/P 57 und P 7. – Zeichnung: M. Eckling. – Massstab 1:50.

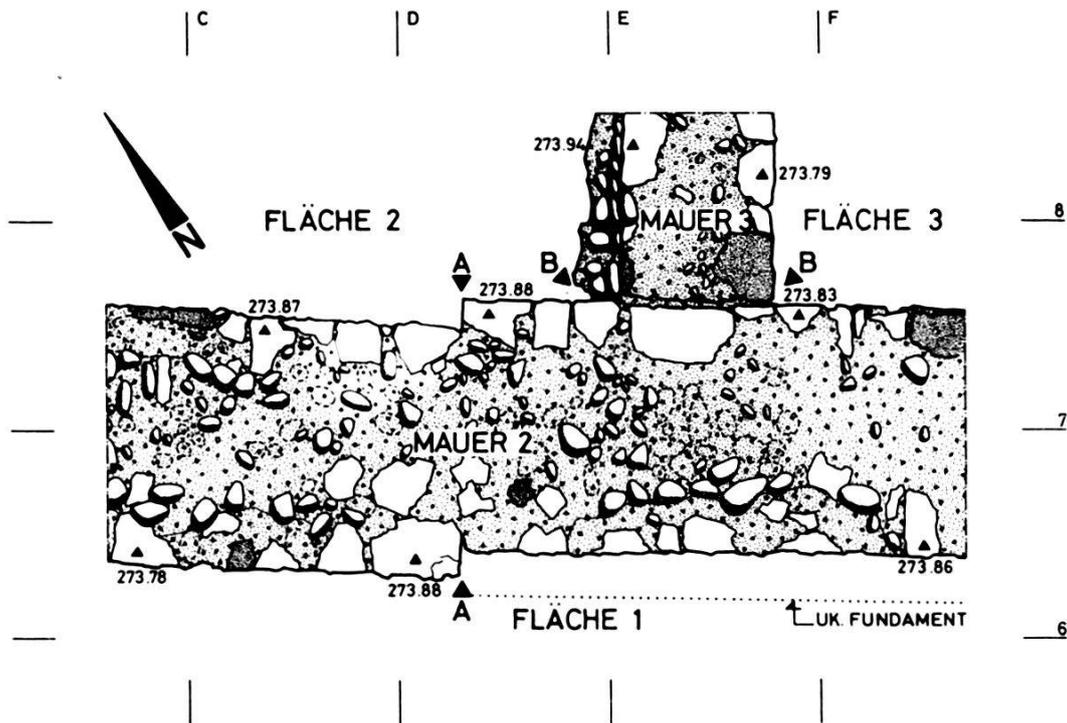
Abb. 20. Leonhardsgraben 43, 1982/25. Aufsicht auf Mauer 2, Burkhardtsche Stadtmauer und Mauer 3, Steinbau 11./12. Jh. – Zeichnung: M. Eckling. – Massstab 1:50.

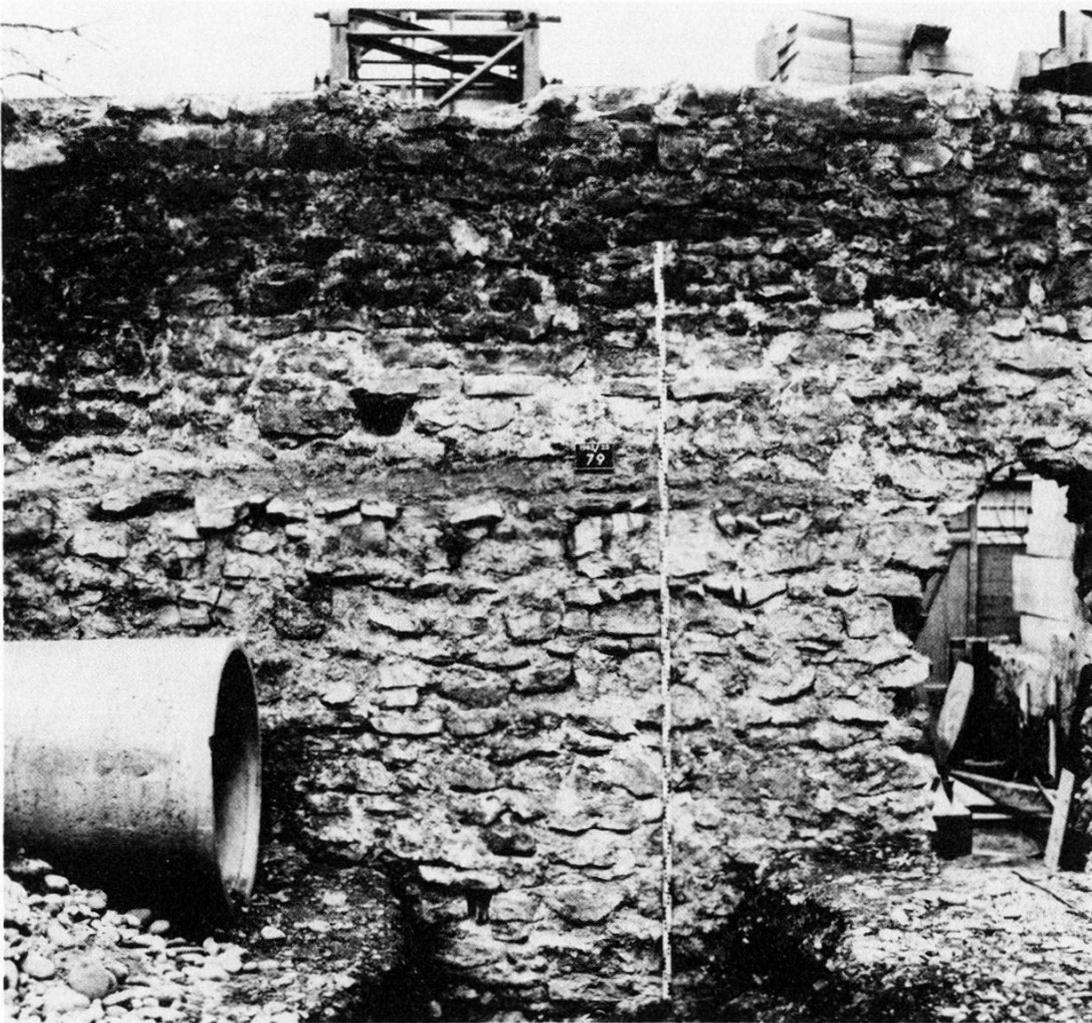
Abb. 21. Leonhardsgraben 43, 1982/25. Rückseite der Mauer 1, Stadtmauer von 1200.

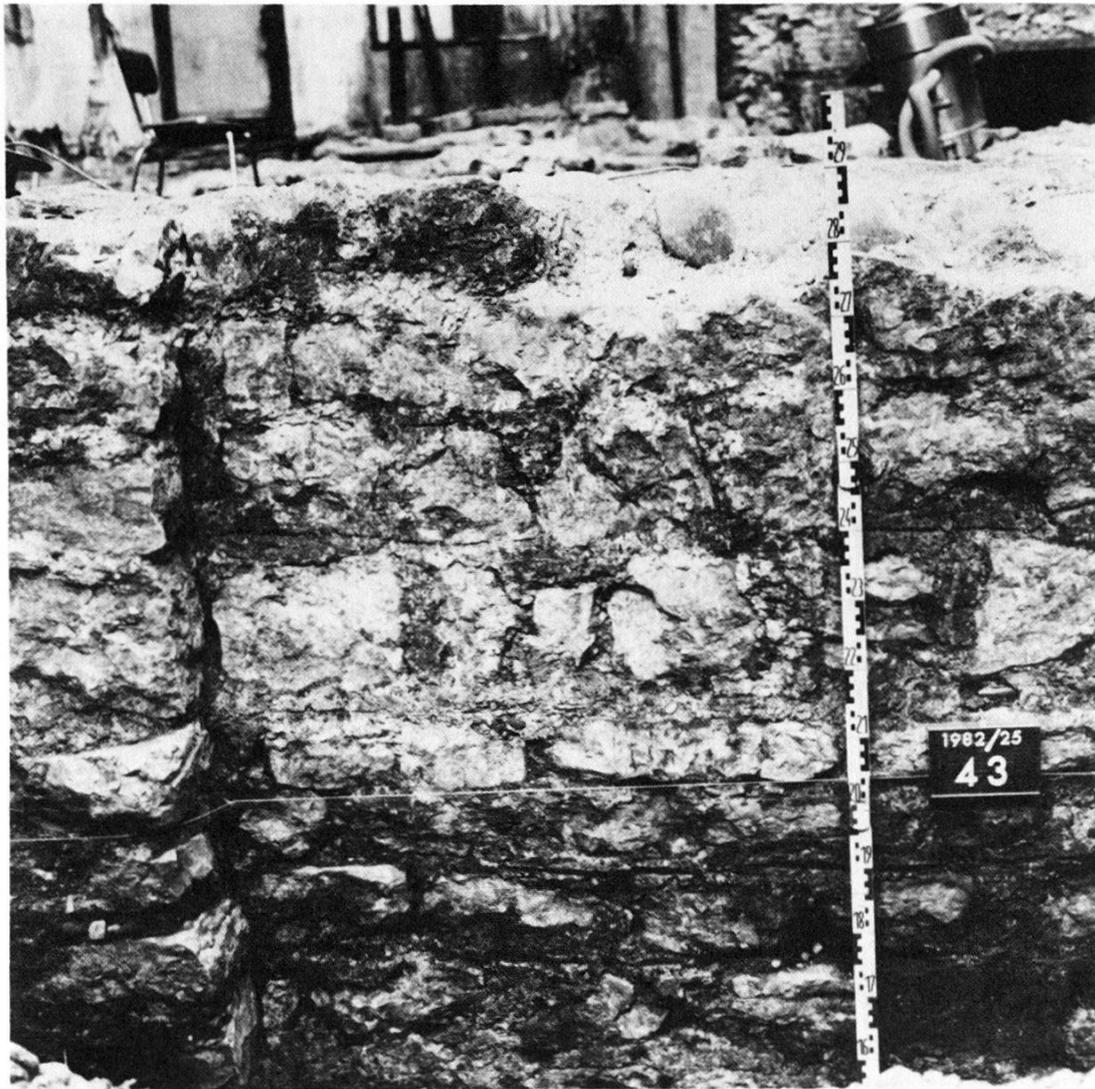
Abb. 22. Leonhardsgraben 43, 1982/25. Frontseite von Mauer 2, Burkhardtsche Stadtmauer, mit Putzresten und Fugenstrich.

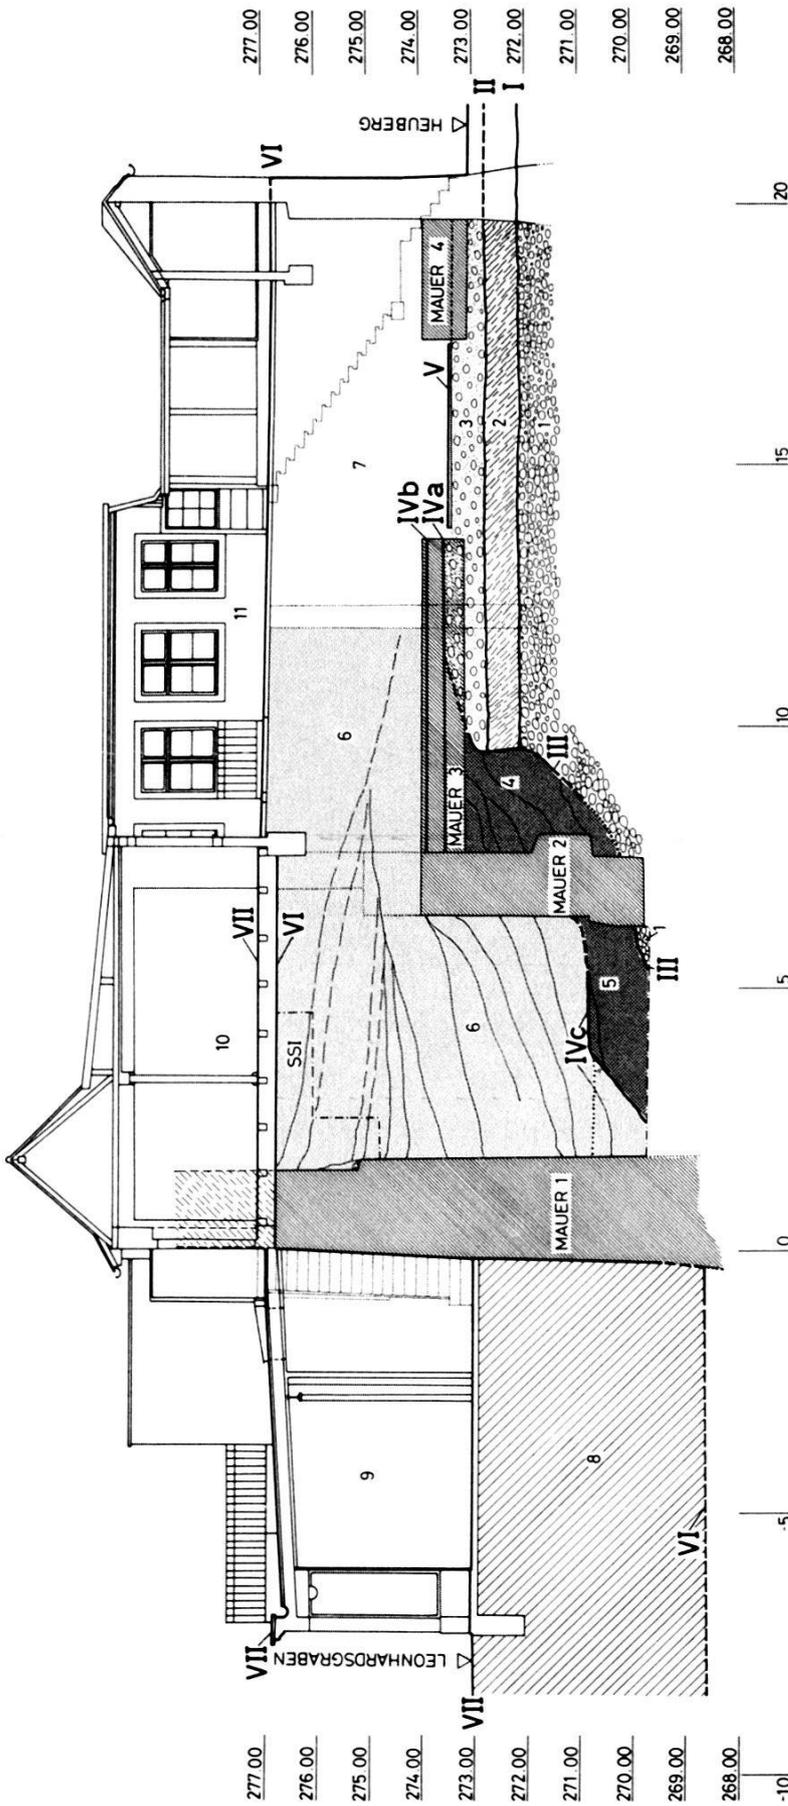
Abb. 25. Leonhardsgraben 43, 1982/25. Schnitt durch die Liegenschaft Leonhardsgraben 43/Heuberg 26 mit Grabungsbefunden und Rekonstruktion der Horizonte. – Zeichnung: H. Eichlin. – Masstab 1:200.

ken). Auf Horizont II aufgeschüttet finden wir in Schicht 3 einen sterilen Kies, der gegen Norden stark ansteigt (Abb. 25) und als Aushubmaterial des Grabens für die Burkhardsche Stadtmauer gedeutet werden kann. Die Oberkante dieser ersten Bauphase wird durch Horizont III markiert. Deutlich zeichnet sich hier hinter der Mauer eine annähernd 2 m breite Baugrubenböschung ab, die nach dem Ausheben des Wehrgrabens für die Errichtung der Mauer abgestochen wurde. In den Mauerprofilen kommt die unterschiedliche Ausprägung der Fundamentzone (A) zum Ausdruck (vgl. Beschreibung Mauer 2). Die Baugrube wurde während des Bauvorgangs lagenweise aufgeschüttet, davon zeugen einerseits die in den Schichten 4d–4i enthaltenen Spuren von Baufragmen-

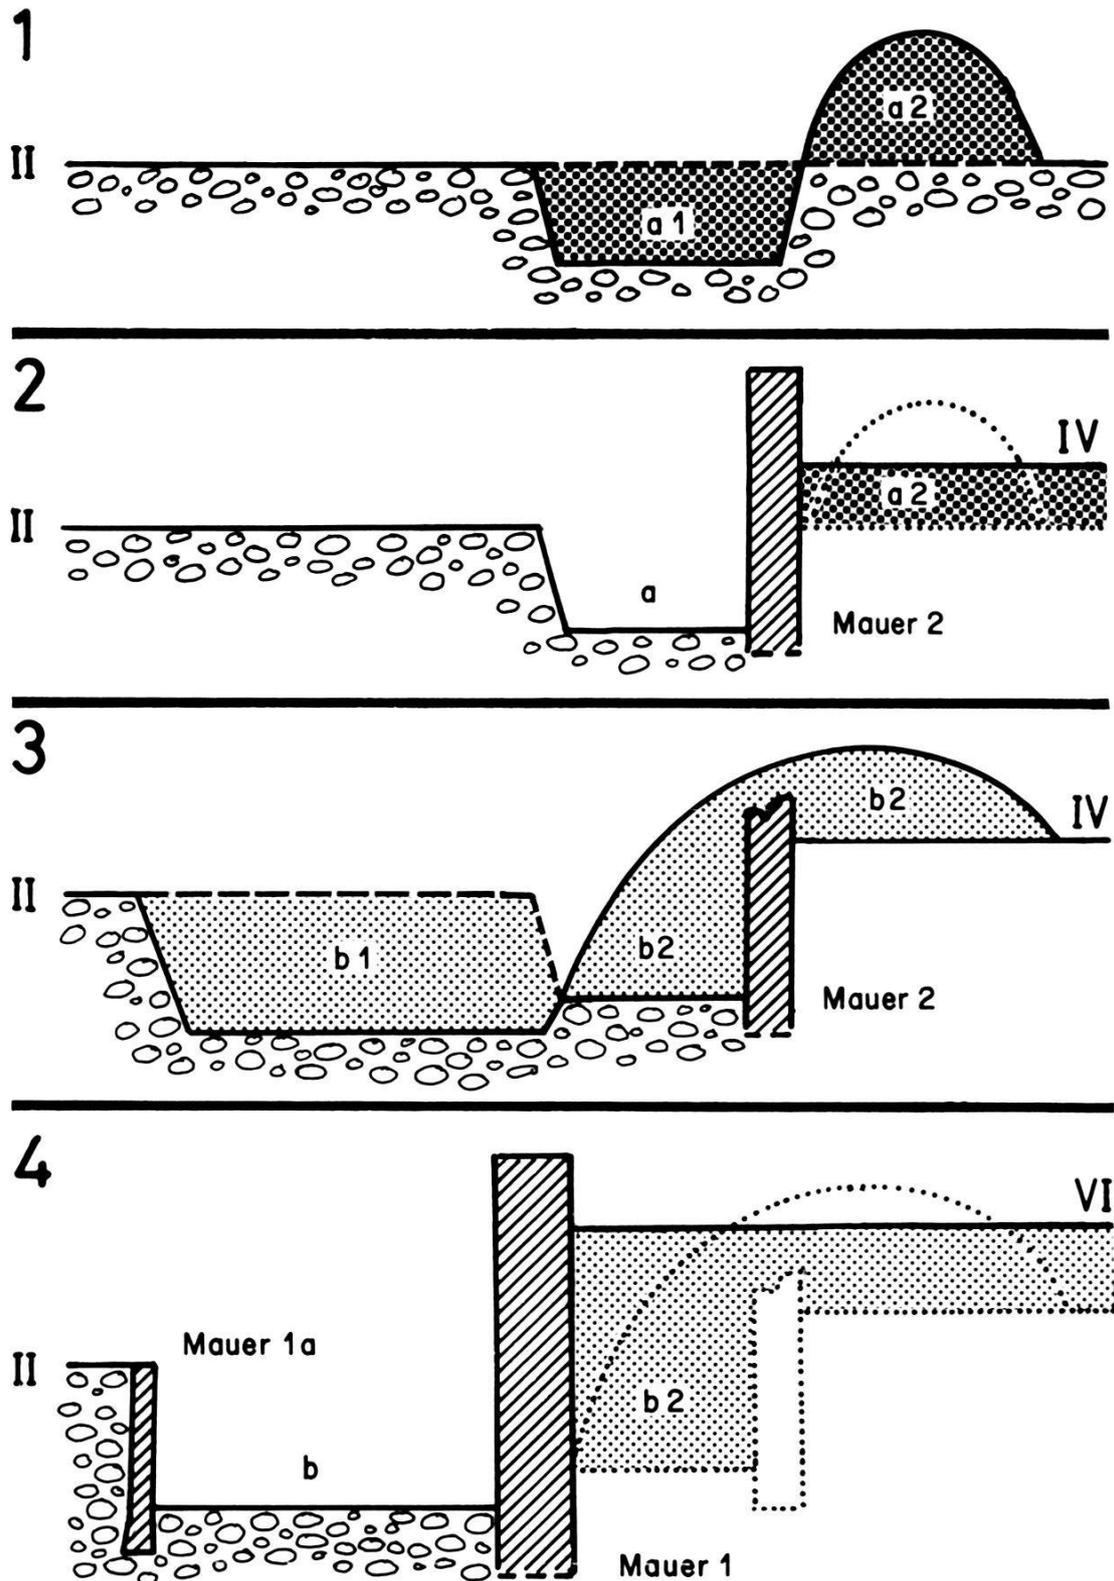
Abb. 26. Leonhardsgraben 43, 1982/25. Schema zum Bauvorgang (Schnitt). – Zeichnung: H. Eichin.

- 1 Aushub Wehrgraben zu Mauer 2. Aushub (a1) wird seitlich deponiert (a2)
- 2 Mauer 2 mit Graben und Hinterschüttung
- 3 Erweiterung des Grabens, Teilabbruch

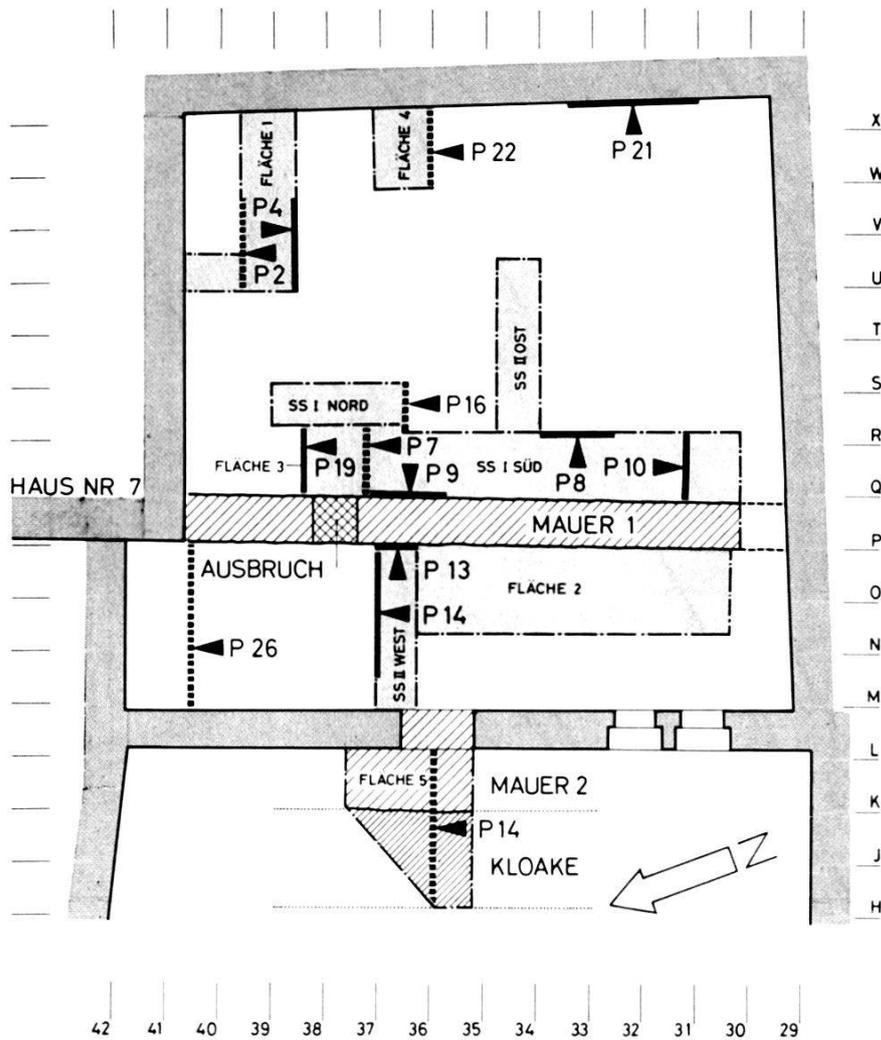
Abb. 29. Petersgraben 9/11, 1981/43. Übersichtsplan Mauer 1 = Burkhardtsche Stadtmauer spätes 11. Jh., Mauer 2 = Innere Stadtmauer von 1200. — Profile Abb. 30, 34, 35. - - - - Profile im Querschnitt Ost-West (Abb. 37) korreliert. — Zeichnung: C. Bing. — Massstab 1:200.

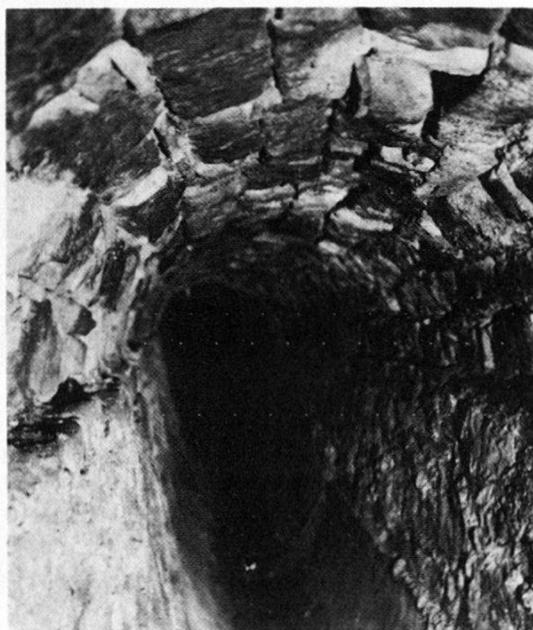
Abb. 32

Abb. 32. Petersgraben 9/11, 1981/43. Sondierschnitt mit Mauer 2, Stadtmauer von 1200, vgl. Abb. 28,5.

#### *Mauer 2, Innere Stadtmauer von 1200 (Abb. 32):*

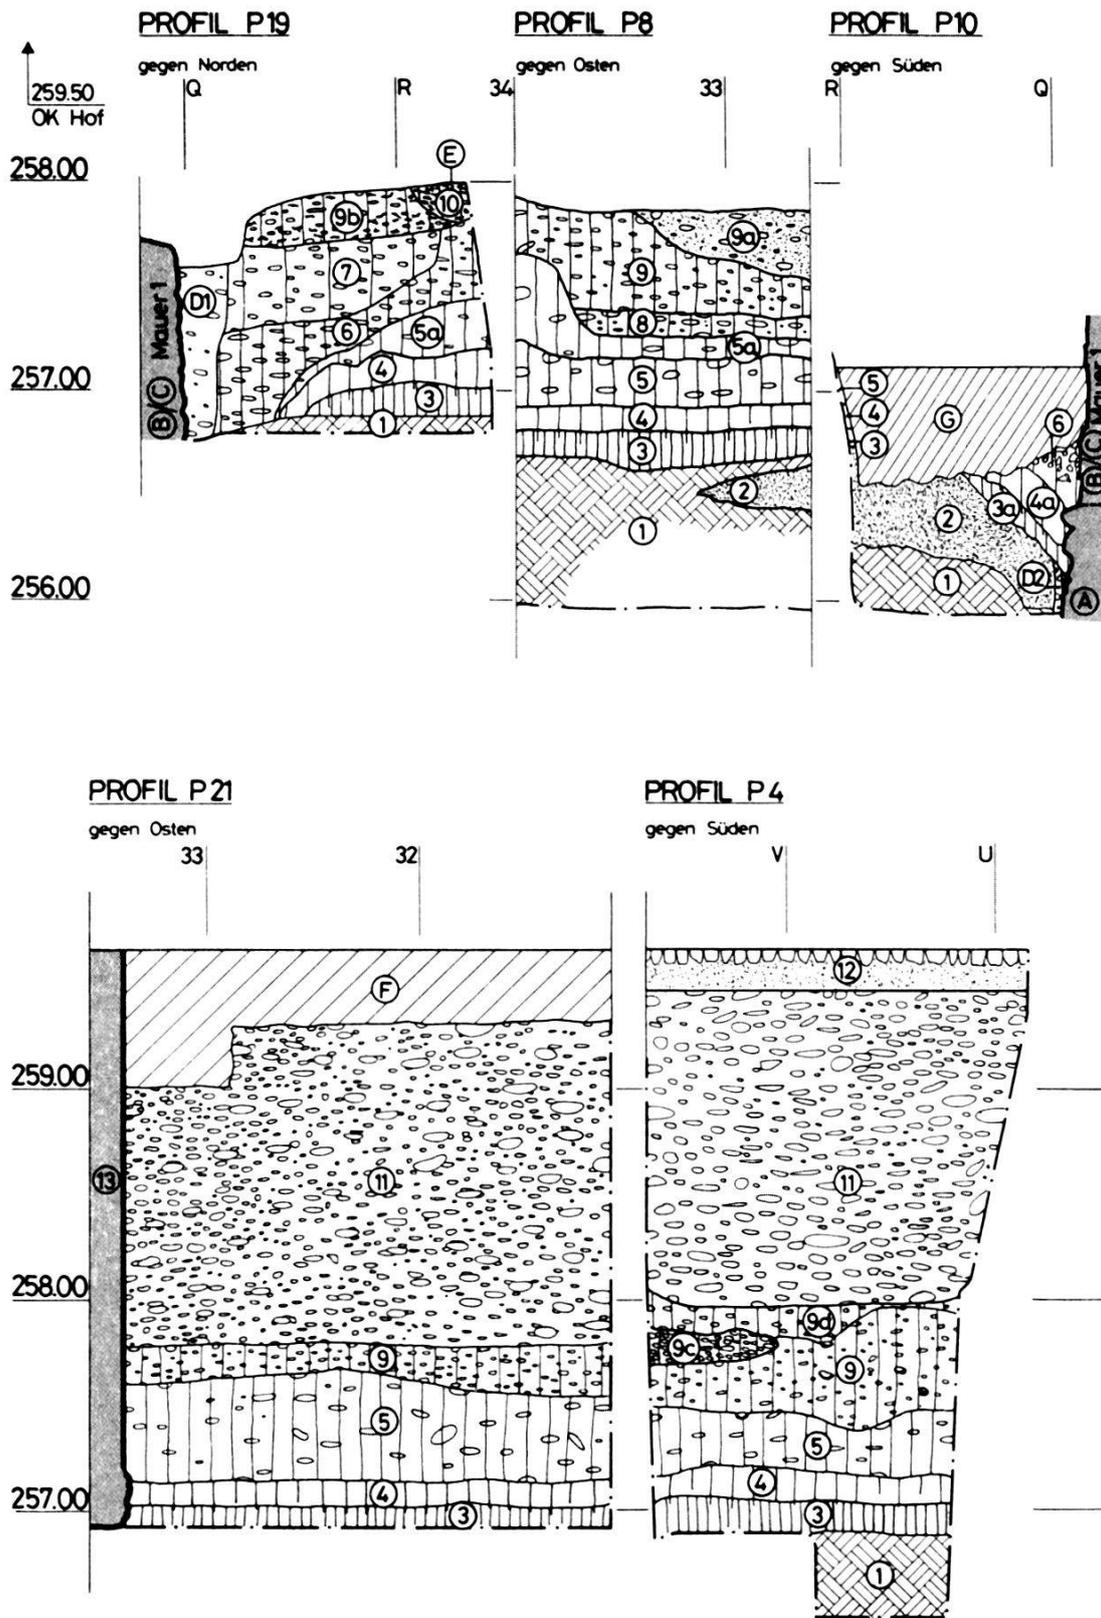
Abb. 34. Petersgraben 9/11, 1981/43. Zusammenstellung der Profile östlich von Mauer 1 (Burkhardsche Stadtmauer). Lage vergleiche Abb. 29. – Umzeichnung: E. Albrecht nach Feldaufnahmen von O. Chouet und C. Bing. – Masstab 1:50.

9b Wie 9, Holzkohleflocken vor allem im untern Teil, Mörtelbrocken und Kalkbruchsteinfragmente

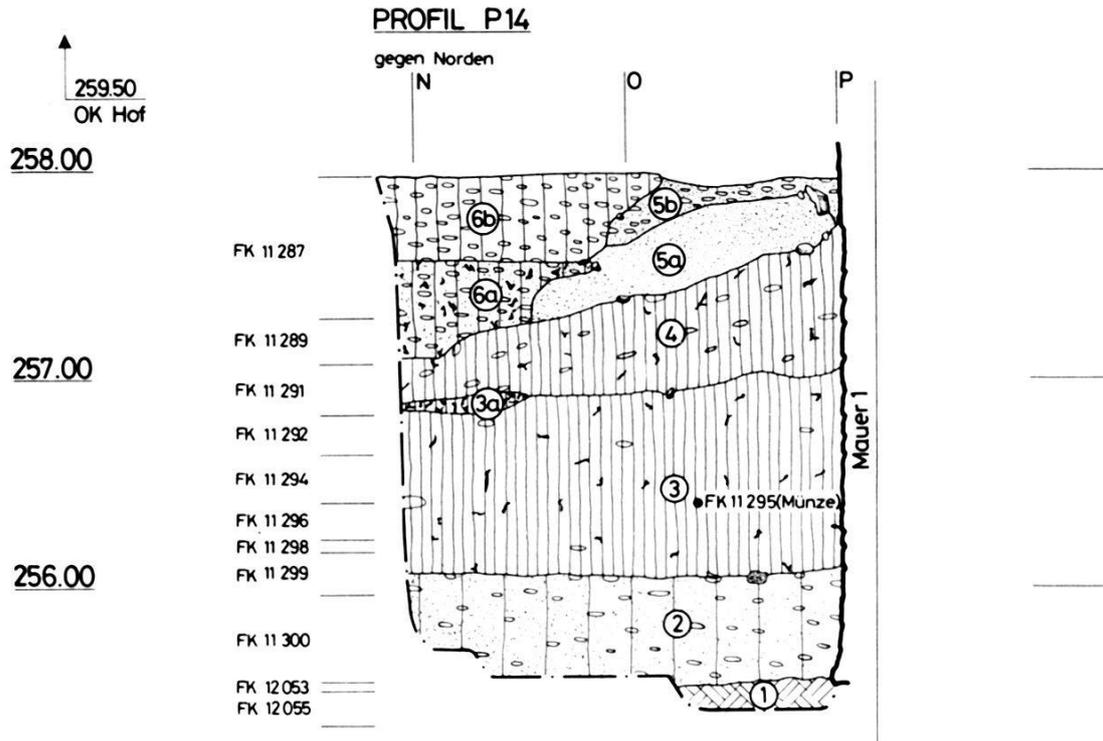
Abb. 35. Petersgraben 9/11, 1981/43. Profil P 14, Nordprofil in Fläche SS II/West. – Umzeichnung: E. Albrecht nach Feldaufnahmen von O. Chouet. – Massstab 1:50.

- 1 Anstehender Kies, verlagert (Knochen)
- 2 Sandiger, leicht lehmiger Kies, dunkelbraun-grau, ein Kalkbruchstein
- 3 Kompakter Lehm mit einzelnen Kieseln, dunkelbraun-grau, wenig Holzkohleflocken, weisse Schneckenschalen und vereinzelt Knochen
- 3a wie 3, aber mit vielen Holzkohleresten
- 4 Kompakter, fetter Lehm mit wenigen Kieseln, braun, wenig Holzkohle- und gebrannte Lehm-flocken

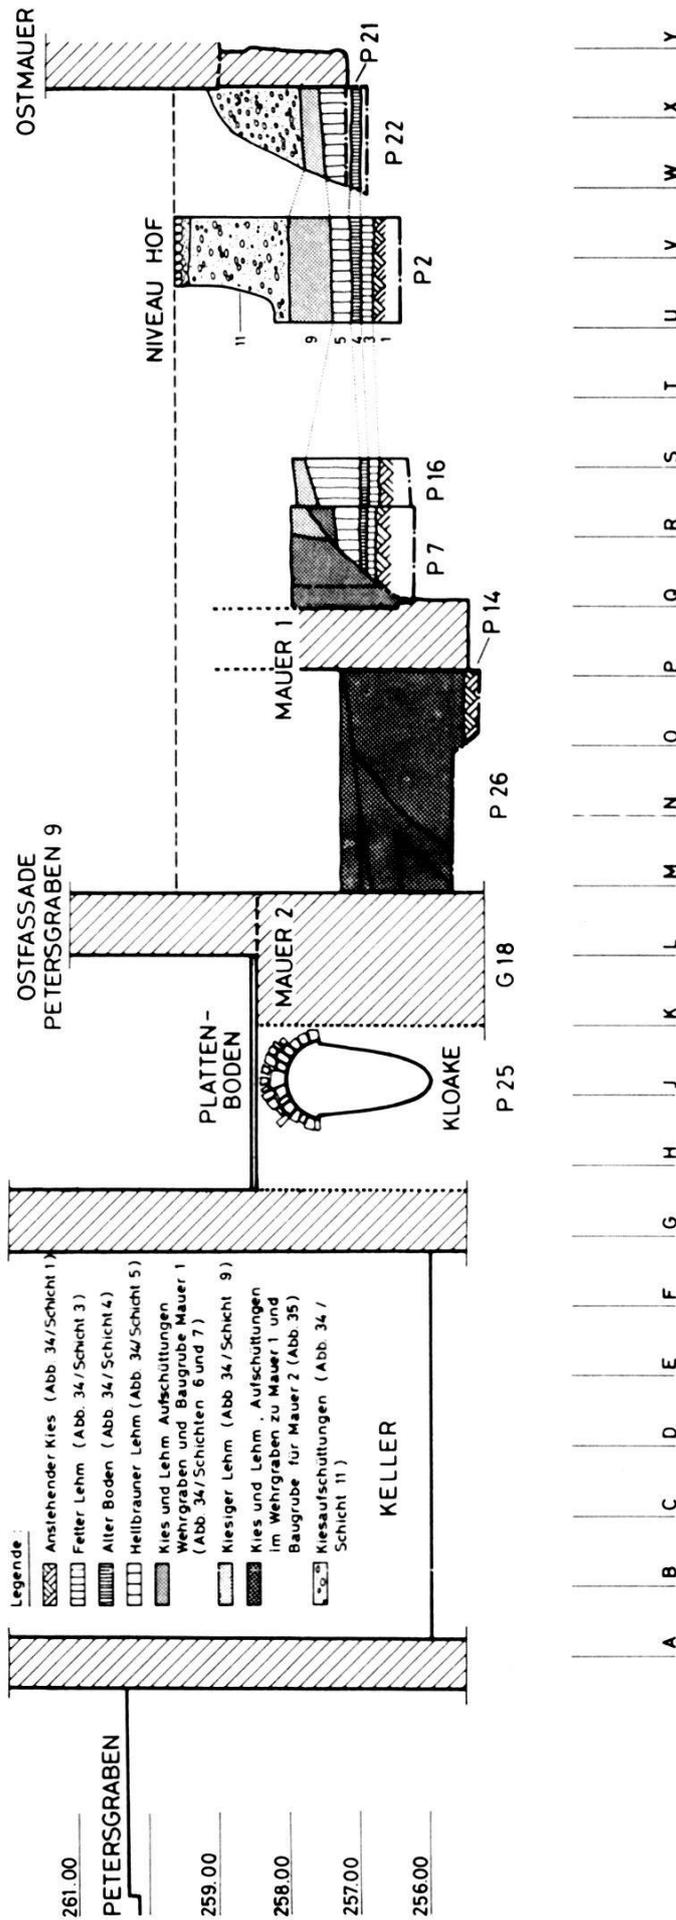
Abb. 37. Petersgraben 9/11, 1981/43. Querschnitt Ost-West, Korrelation der Schichten aus verschiedenen Profilen. – Umzeichnung: C. Bing nach Feldaufnahmen von O. Chouet und C. Bing. – Massstab 1:150.

Verschiedene Profilausschnitte wurden in Abb. 37 in einen Ost-West-Schnitt projiziert<sup>109</sup>, dessen Idealachse aus Abb. 28 ersichtlich ist. Östlich von Mauer 1 hat sich in Schicht 4 eine alte sterile Bodenbildung in verschiedenen Profilen dokumentiert. Die überdeckenden braunen Lehmschichten (5) enthalten vereinzelte prähistorische Scherben und Bruchstücke von Baukeramik. Einzig in Fläche 4 wurden in dieser Schicht wenige Scherben aus dem
