**Rubrik:** Archäologische Bodenforschung des Kantons Basel-Stadt :  
Jahresbericht 1982

# Archäologische Bodenforschung des Kantons Basel-Stadt

*Jahresbericht 1982*

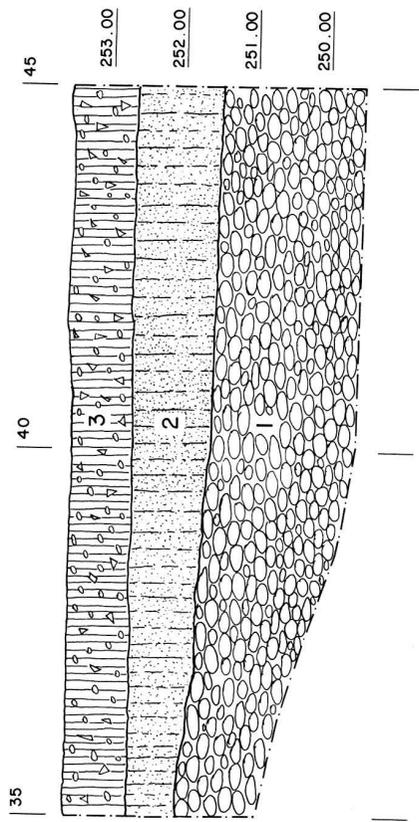
Abb. 40. Rebasse 16, 1982/21. Profil P 1 am südlichen Baugrubenrand (Schnitt 1). - Umzeichnung: H. Eichin nach Feldaufnahmen von C. Btng. - Masstab 1:100.

- Schichten:
- 1 Sandiger Rheinkies, anstehend
  - 2 Schwemmsand, anstehend, gelb, gegen 3 leicht verlehmt, kompakter
  - 3 Verlehnter Schwemmsand, gelblich-braun, mit wenig Ziegelsplittern
  - 4 Siedlungshorizont (Horizont II) OK z.T. verhärtet und gebrannt
  - 4a Verhärtert, grün verfärbt (Kupferoxyd)
  - 4b Verhärtert, rot-braun bis schwarz gebrannt
  - 4c Dünnes verhärtetes Lehmband, eine mittelalterliche Wandscherbe (FK 7085)
  - 5 Stark verlehnter Sand mit Ziegelsplittern, Holzkohle und kleinen Kiesel
  - 6 Brandschutt mit Ziegeln, Kiesel, Lehmbrocken und zahlreichen Ofenkacheln, 13./14. Jh. (FK 7089)
  - 7 Schutt mit Baufragmenten

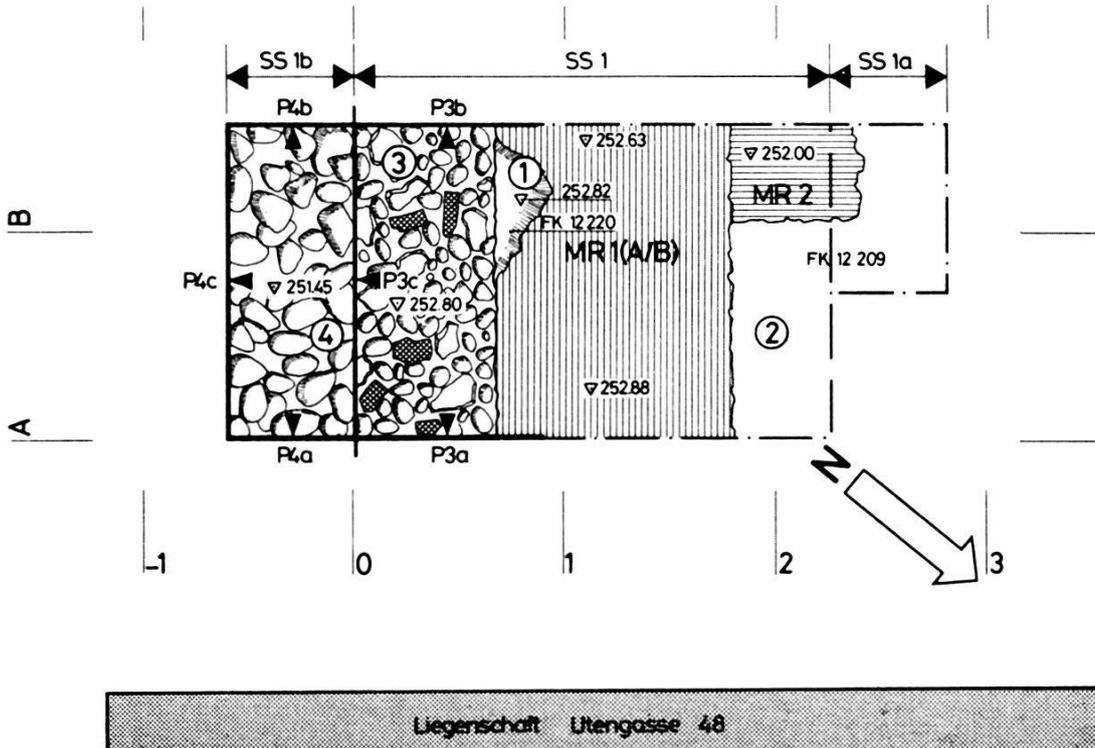
Abb. 45. Utengasse 48, 1982/42. Grundriss der Sondierfläche. – Umzeichnung: E. Albrecht nach Feldaufnahmen von M. Eckling. – Massstab 1:50.

1 Ausbruch in Mauer 1, Phase B, mit Schutt und neuzeitlicher Keramik (FK 12220)  
 2 Bauschutt, Aufschüttung eines Kellerraums mit neuzeitlichen Ziegeln und Keramik (FK 12209)  
 3 Steinsetzung mit Ziegelabfällen (G 1). Entspricht OK Schicht 6 in P 3 und P 4 (Abb. 46)  
 4 Grosse Kieselwacken, OK gewachsener Kies (G 6). Entspricht Schicht 1a in P 3 und P 4 (Abb. 46)

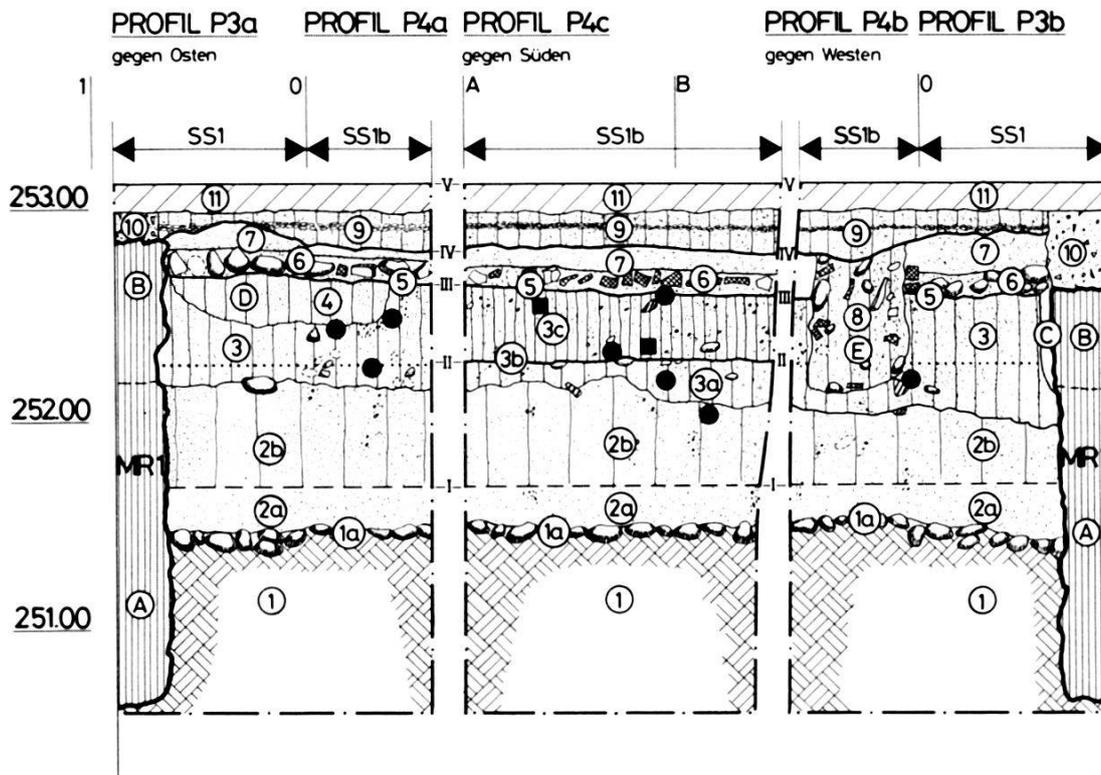
Abb. 46. Utengasse 48, 1982/42. Profile P 3a, b (SS 1) und P 4a, b, c (Erweiterung SS 1b). Situation vgl. Abb. 45. – Umzeichnung: E. Albrecht nach Feldaufnahmen von M. Eckling. – Massstab 1:50.

- 3 Verlehmtter Sand, kompakt, grau-bräunlich, mit Kiesel, Sandsteinplattenstücken, gesprengten Kiesel, Kalkbruchsteinen, Mörtelflocken, wenigen Ziegelbröcklein, Knochen und viel Keramik (Urnenfelderzeit). (Die FK 12210, 12211 und 12218 entsprechen Schicht 3.)

A Ältere Phase von Mauer 1: Kieselwacken und Kalkbruchsteine, grob gemagerter harter Mörtel, in unregelmässiger Lagerung gemauert

B Jüngere Phase von Mauer 1: Kieselwacken, Kalkbruchsteine, Ziegelplatten und Sandsteine, dabei 1 Bossenquader mit Randschlag

Die beiden im Osten und Westen an Mauer 1 anschliessenden Profile zeigen, dass eine ältere Phase (A) gegen das Liegende gemauert wurde. Dieser Teil der Mauer besteht aus Kieselwacken und Kalkbruchsteinen im Verband mit einem harten, grob gemagerten Mörtel. Deutlich ist auf den Oberflächen und zwischen den einzelnen Steinen das unregelmässige Relief der vom Sand flach gedrückten Mörtelpatzen erkennbar. Der obere Teil der Mauer (Phase B) unterscheidet sich bezüglich seiner Komponenten. Er enthält unter anderem Sandsteinquader – dabei ein Bossenquader mit Randschlag – und Ziegelplatten. Es ist nicht mit Sicherheit auszumachen, ob es sich dabei um eine jüngere Bauphase oder um den Übergang zum Aufgehenden von Mauer 1 handelt. In jedem Fall lag das gültige Aussenniveau höher als Horizont III.

Schicht 10 zeugt schliesslich von einem Ausbruch der Mauer 1, der vor dem Anlegen des Betonbodens (Horizont V) erfolgt sein musste.

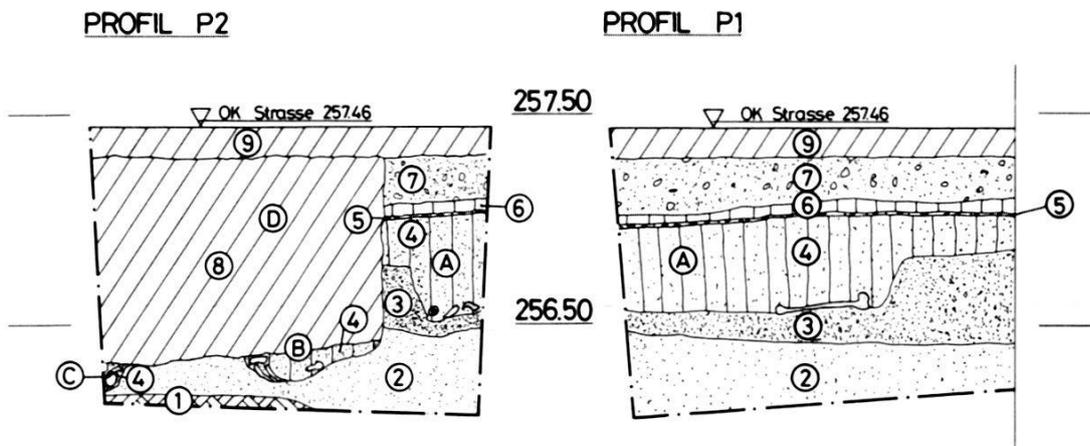
Abb. 50. Totentanz 1 (A), 1982/11. Profile P 1 (gegen Westen) und P 2 (gegen Süden). – Umzeichnung: E. Albrecht nach Felddaufnahmen von M. Eckling. – Massstab 1:50.

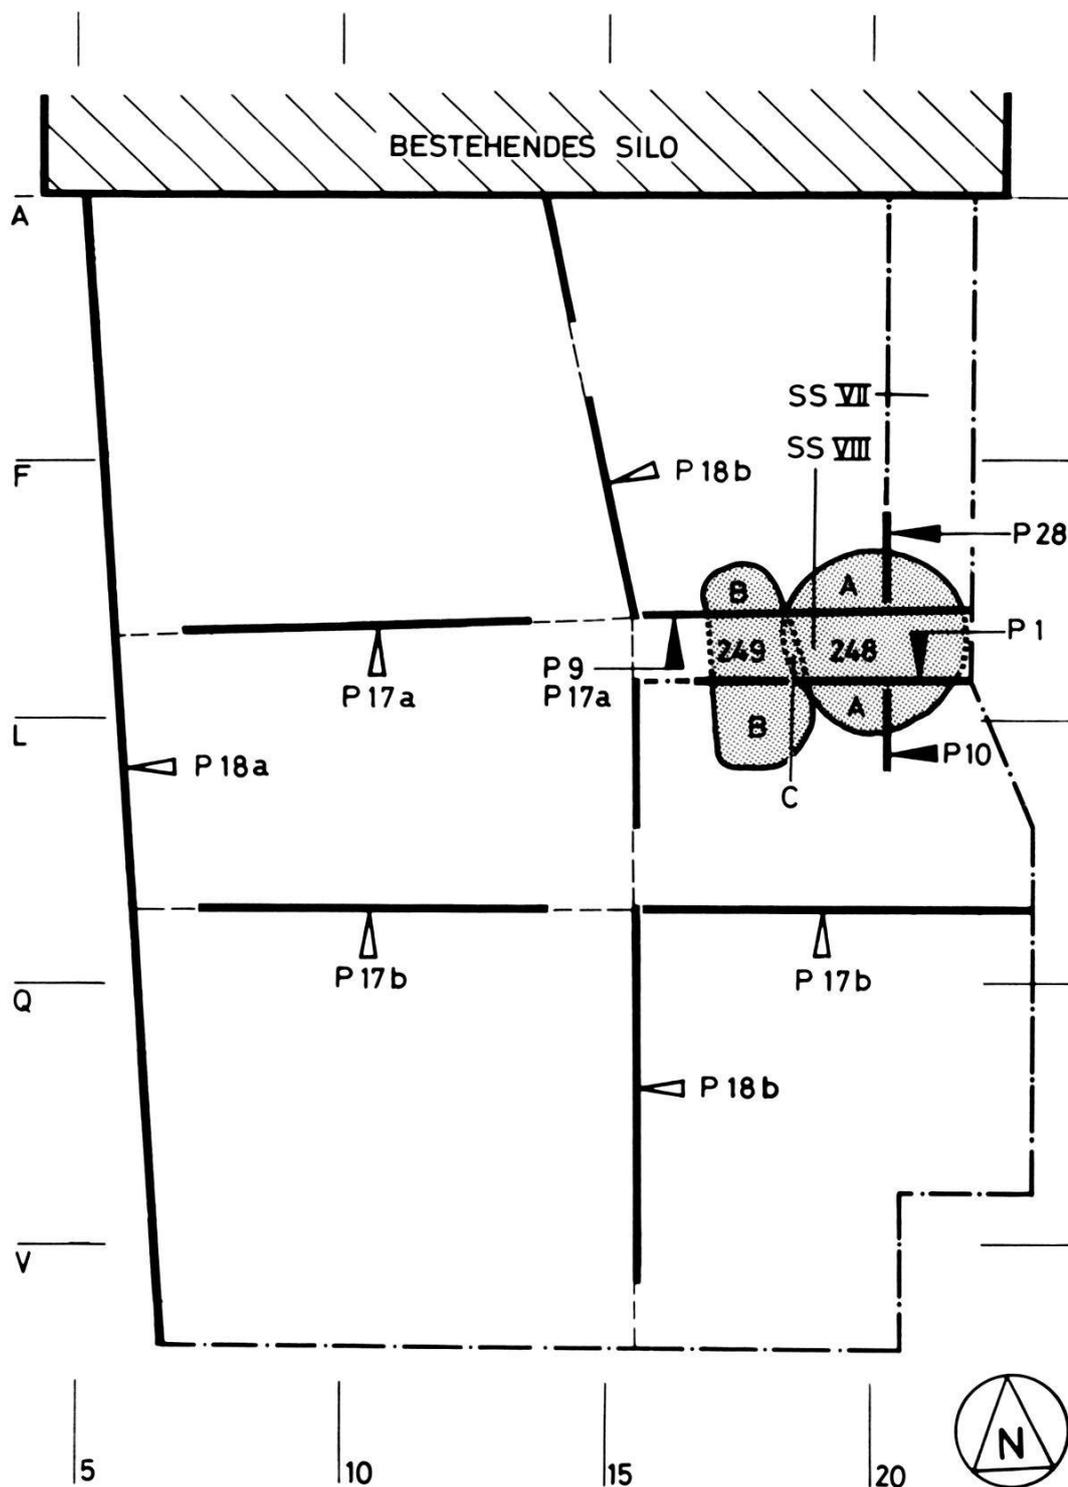
Abb. 52. Voltastrasse 10 (Silo), 1982/5. Übersichtsplan der Grabungsfläche mit den beiden Gruben 248 und 249 und Profilen. – Zeichnung: C. Bing. – Massstab 1:200.

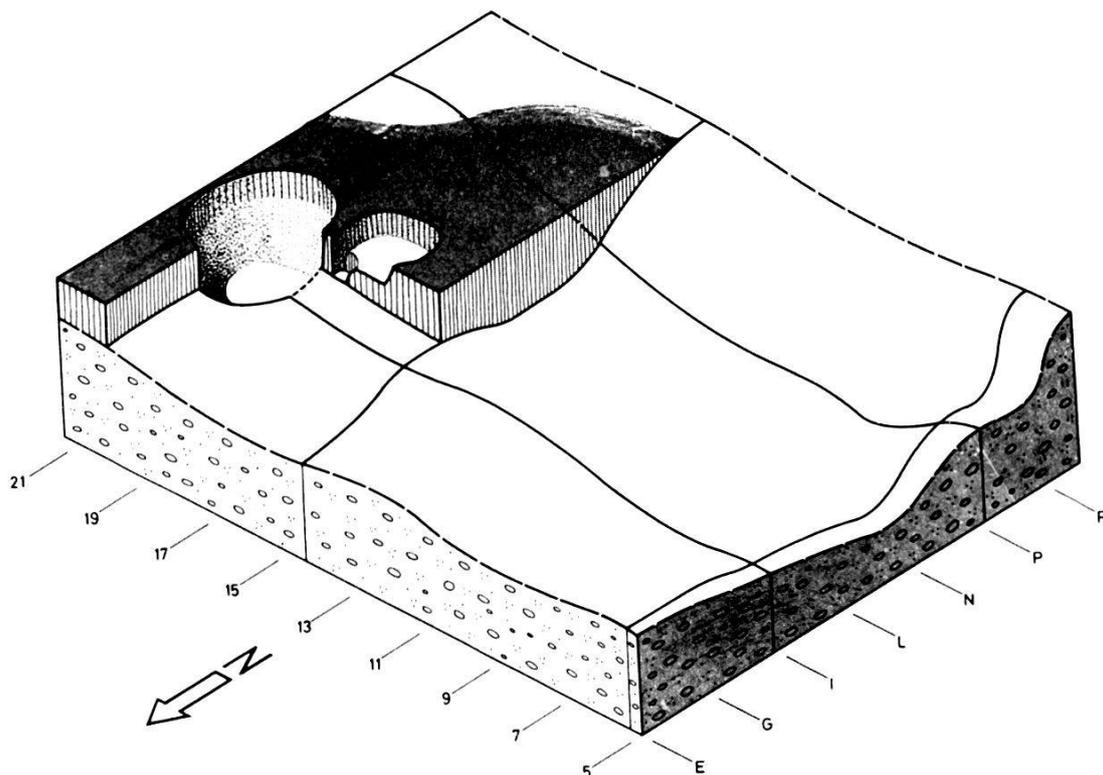
Abb. 53. Völstastrasse 10 (Silo), 1982/5. Rekonstruktion der topographischen Situation in der Kontaktzone zwischen Kies und Schwemmsand, mit Grube 248 (im Osten) und vorgelagerter Kieselwackengrube 249 anhand der Profile P 17a/b und P 18a/b. – Zeichnung: C. Bing. – 2:1 überhöht.

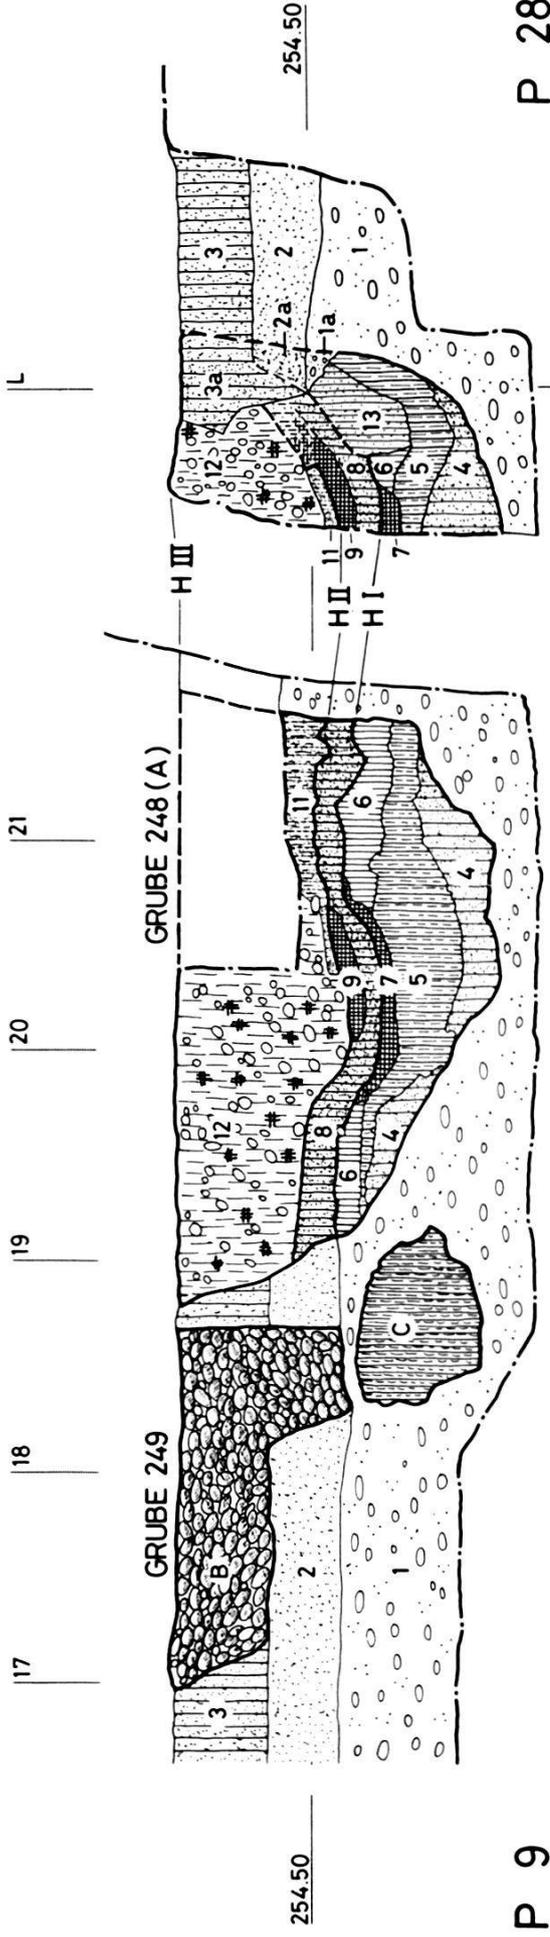
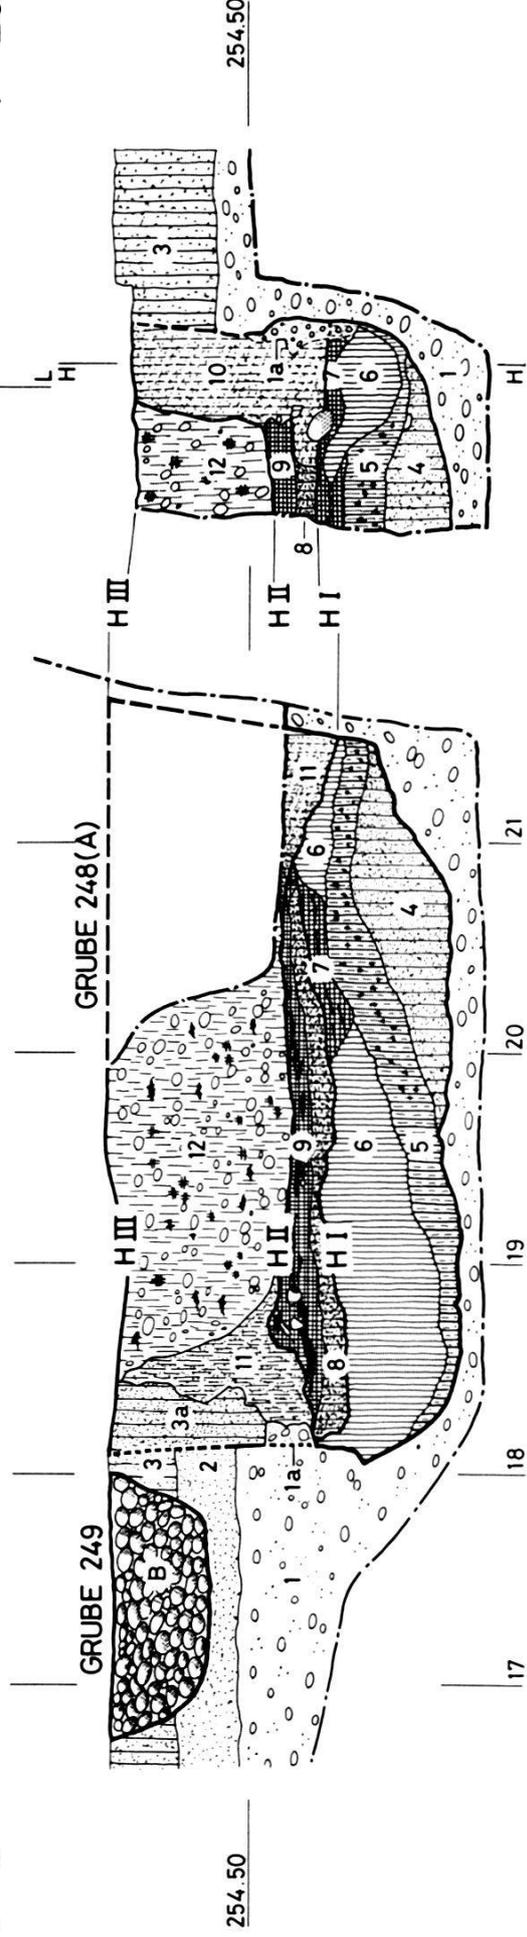
Abb. 54. Voltastrasse 10 (Silo), 1982/5. Profile der Gruben 248 und 249 (P 1 und P 10 seitenverkehrt). – Zeichnung: C. Bing. – Massstab 1:50.

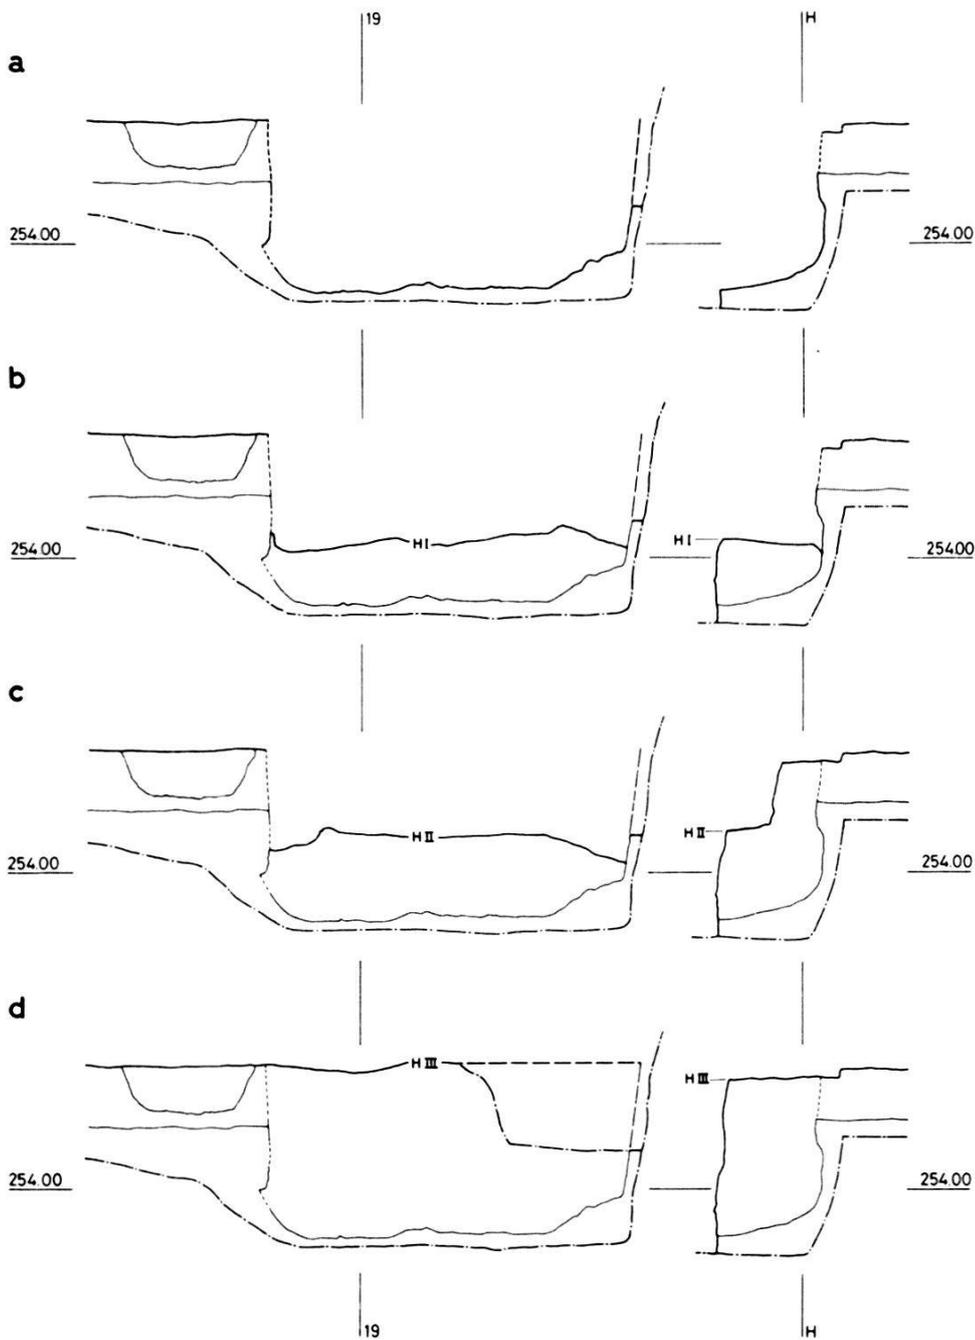
Abb. 55. Voltastrasse 10 (Silo), 1982/5. Vereinfachter Phasenplan der Grube 248 anhand der Profile P 9 und 28. – Zeichnung: C. Bing. – Massstab 1:100.

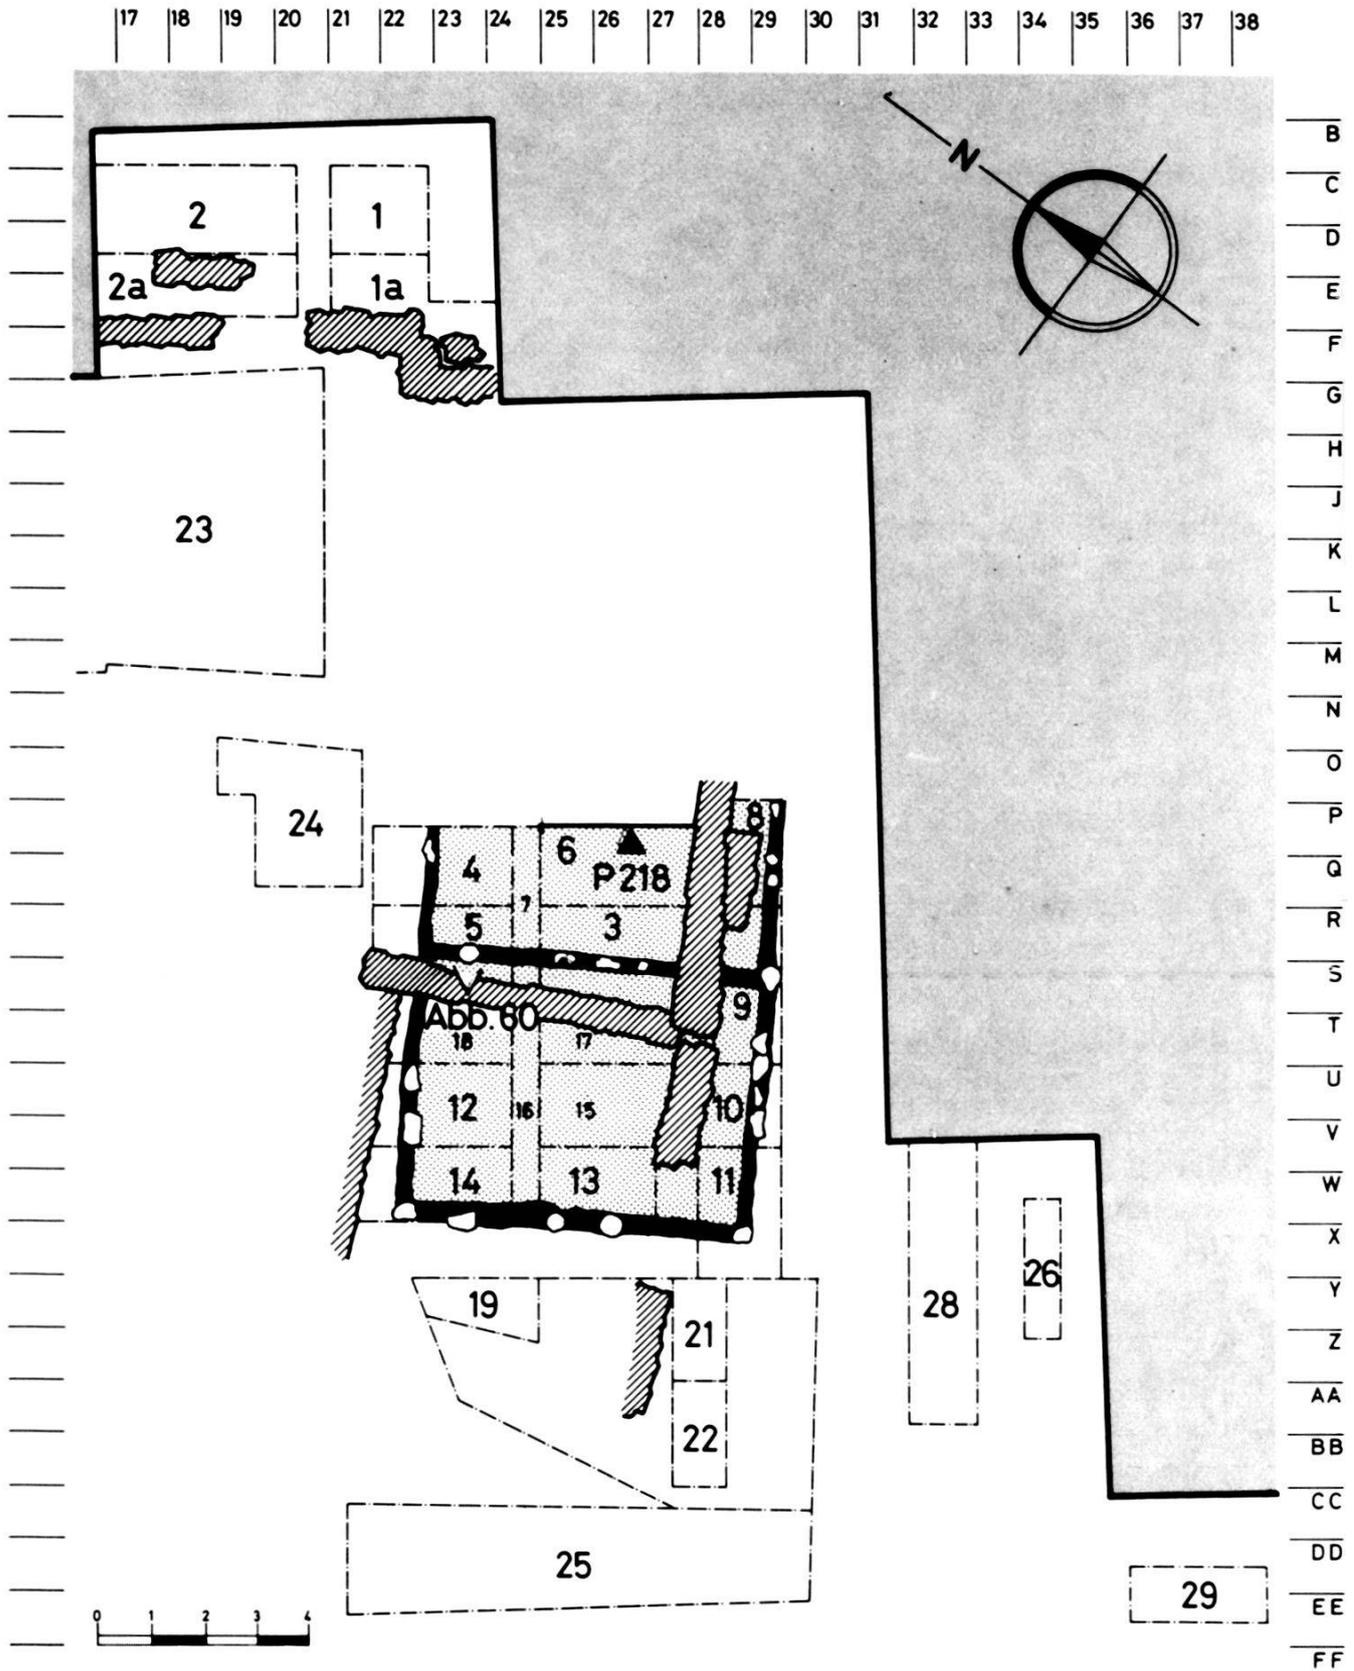
Abb. 58. Rittergasse 4, 1982/6. Flächenplan der Ausgrabungen 1982. Freigelegter Grundriss des römischen Fachwerkbauwes (Wandgräbchen: fettgedruckt mit den grösseren Unterlagssteinen; Mörtelböden: Punktraster) und der mittelalterlichen und neuzeitlichen Mauerteile (Schrägschraffur). Nichtuntersuchte Flächen mit kleinen Zahlen markiert. – Zeichnung: M. Eckling. – Massstab 1:200.

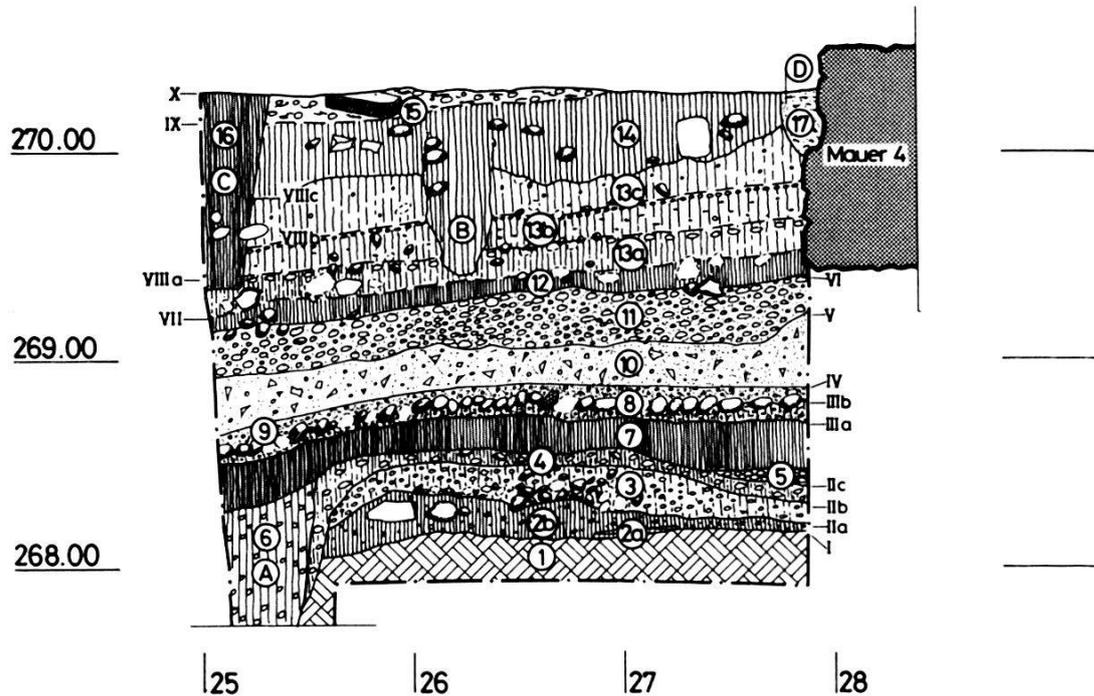
Abb. 59. Rittergasse 4, 1982/6. Profil P 218 (Blick gegen NO). Zur Lage siehe Abb. 58. – Umzeichnung: E. Albrecht nach Feldaufnahme von M. Eckling. – Massstab 1:50.

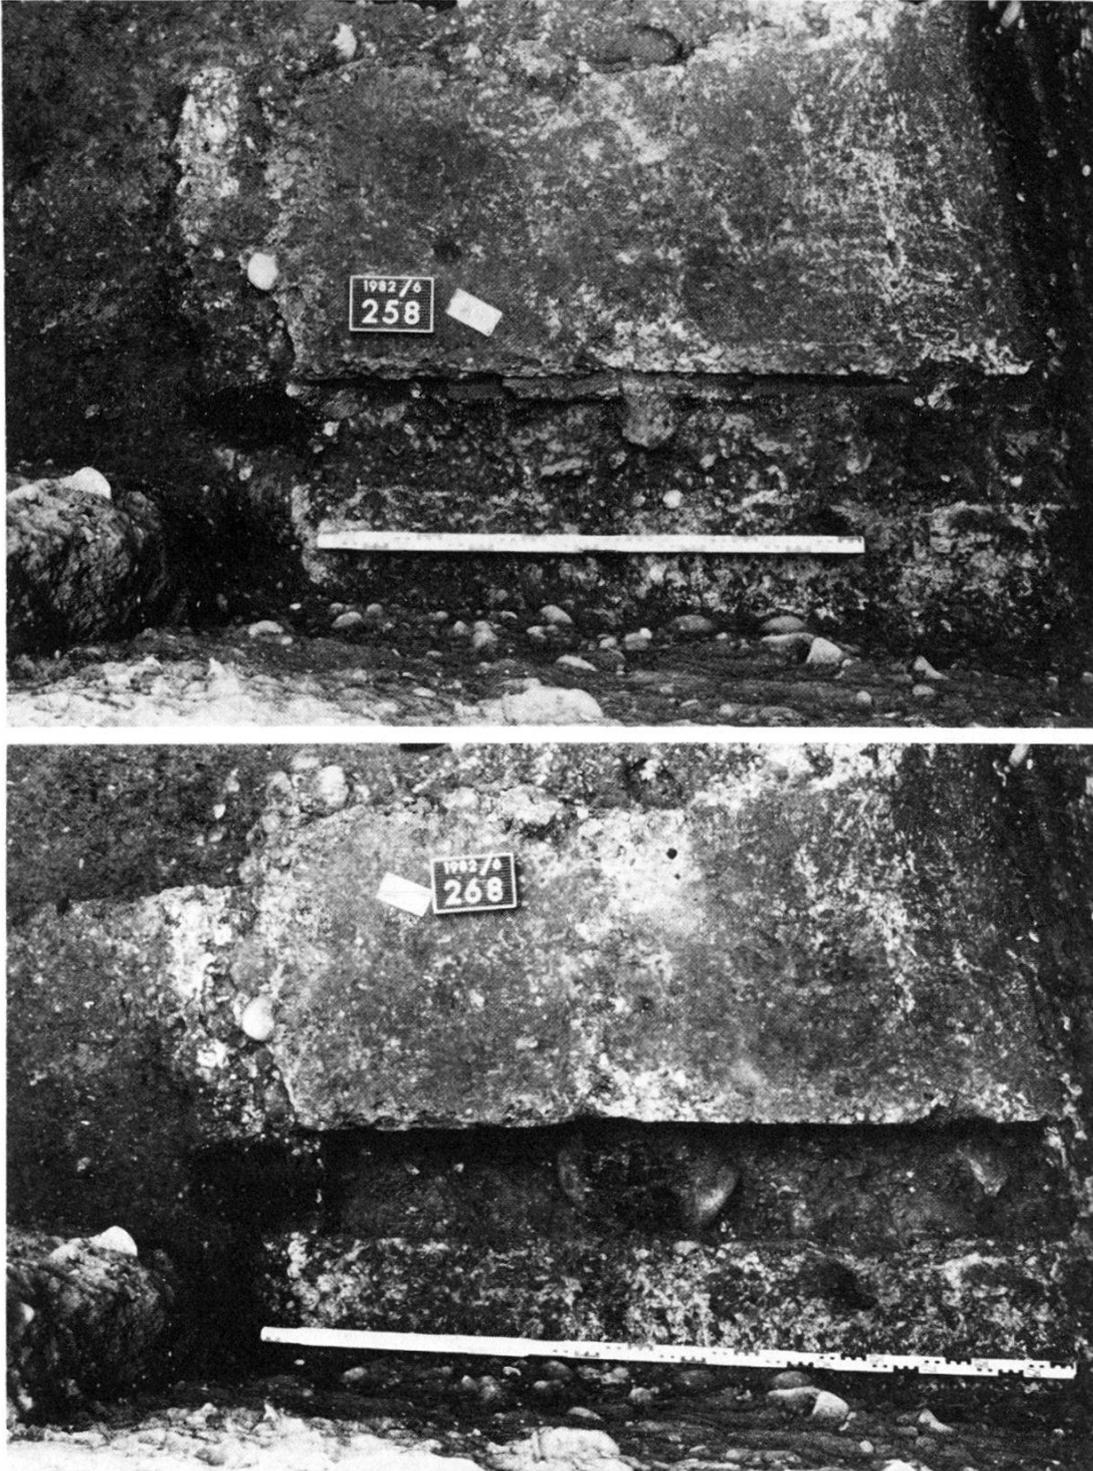
Abb. 60. Rittergasse 4, 1982/6. Zwei Untersuchungsetappen an der Wandkonstruktion des römischen Fachwerkbaues in Fläche 5 (vgl. Abb. 58). Blick gegen NO.

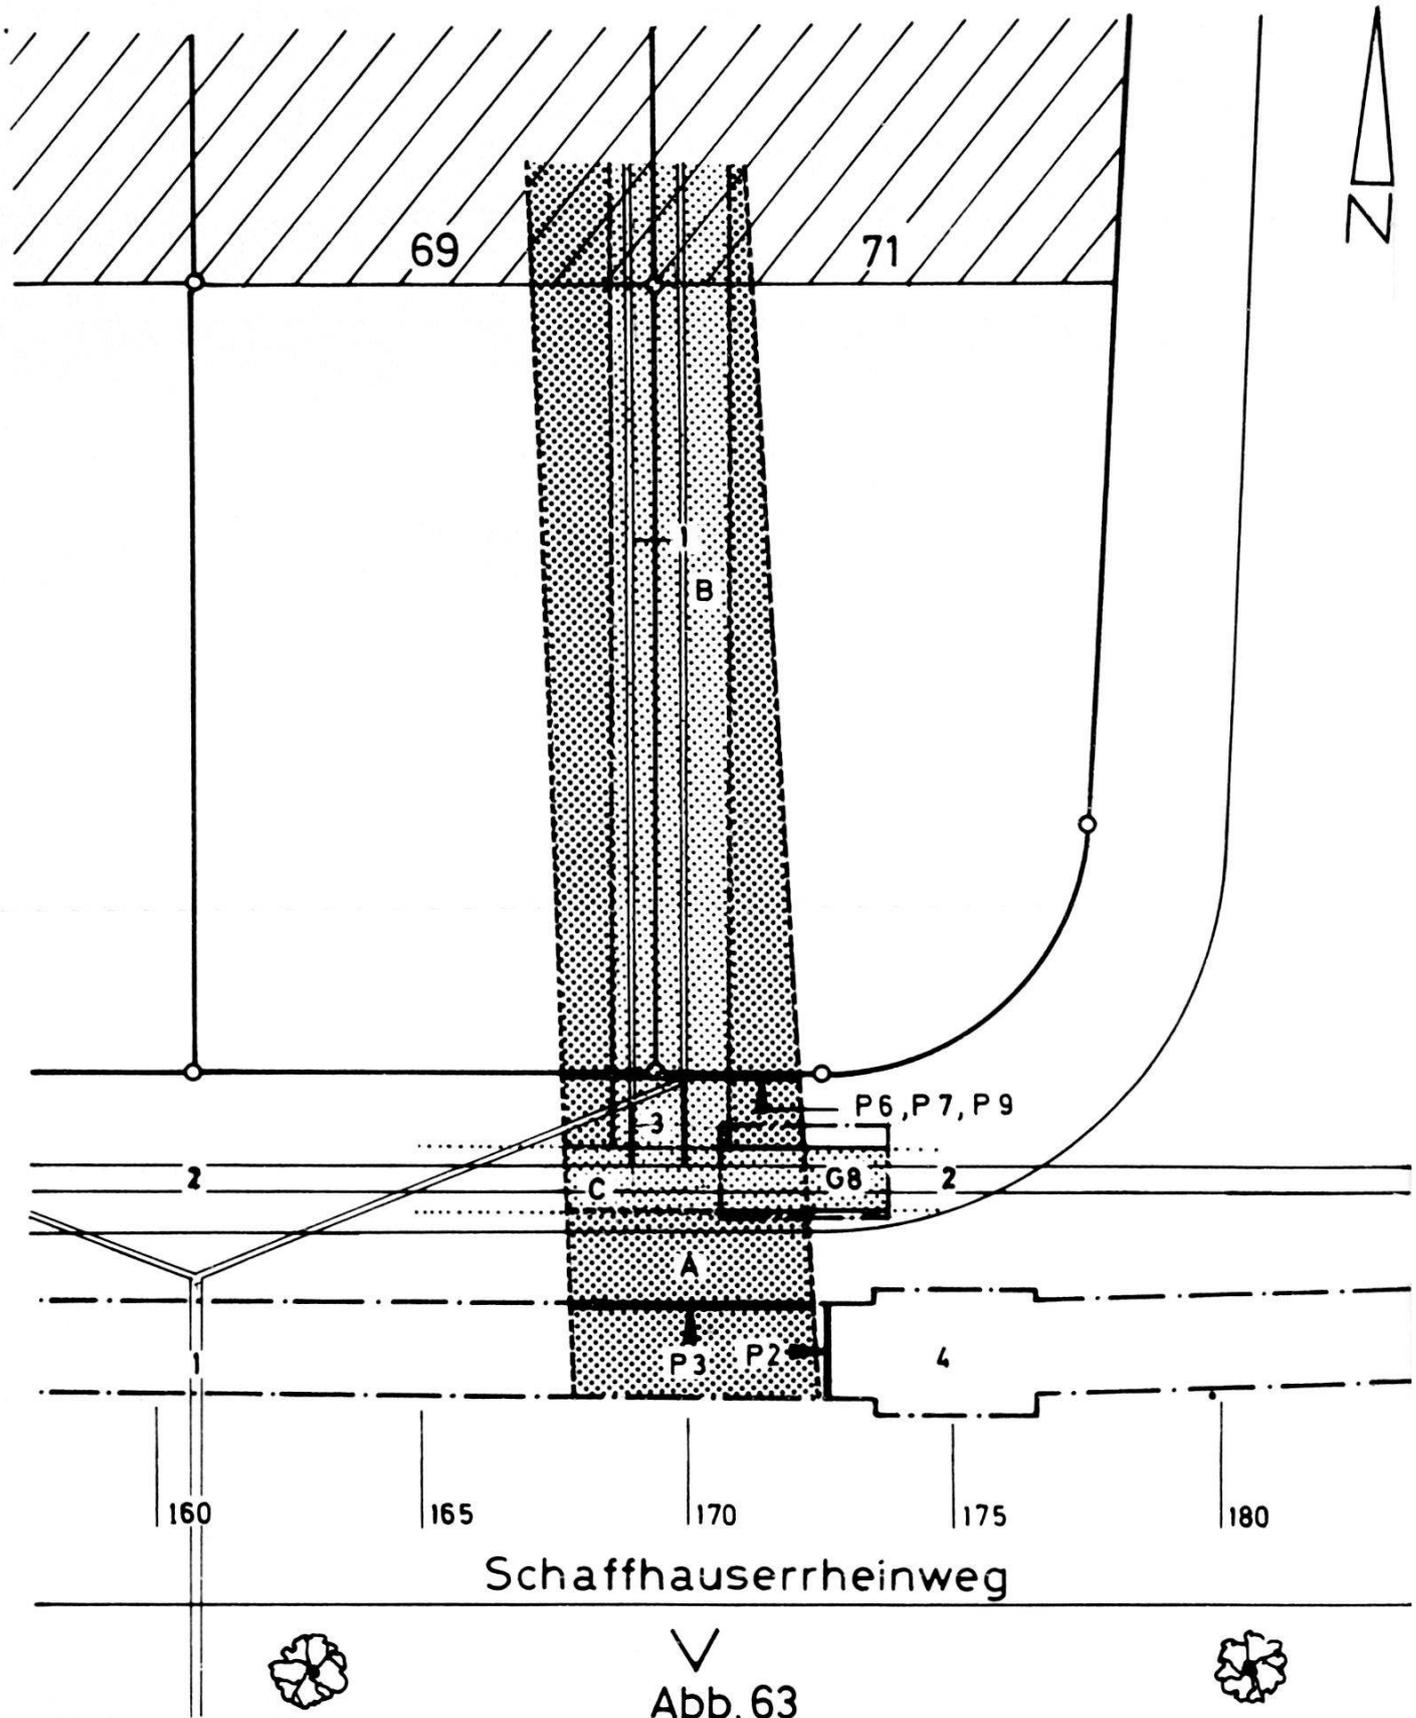
Abb. 64. Schaffhauer Rheinweg (A), Pro Rheno-Sammelkanal, 1981/21. Übersichtsplan Fläche 1, vor Haus Nr. 69/71. – Zeichnung: C. Bing. – Massstab 1:200.

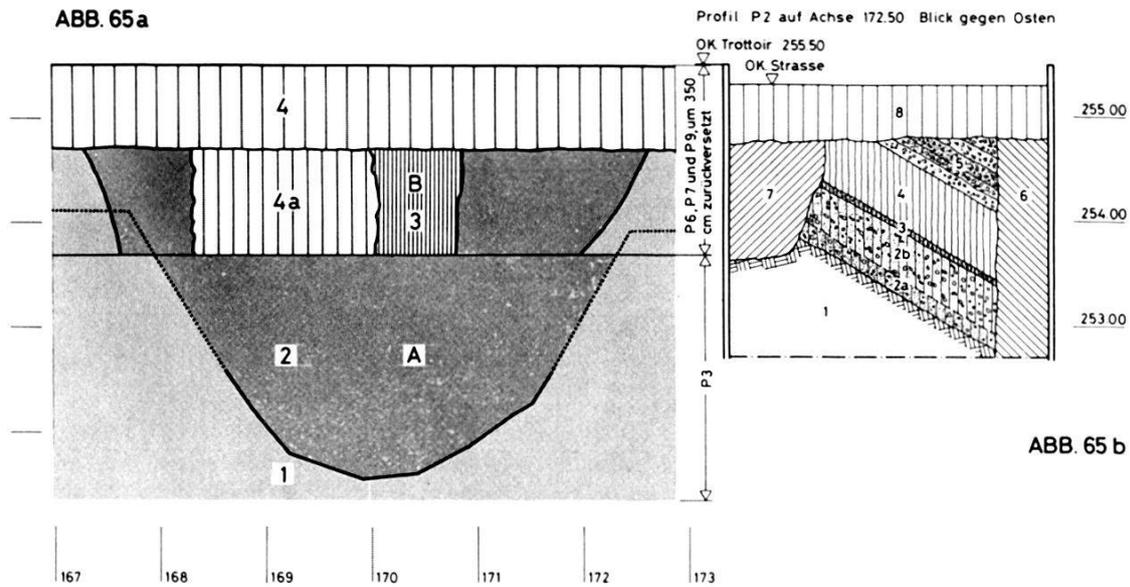
Abb. 65 Schaffhauser Rheinweg (A), Pro Rheno-Sammelkanal, 1981/21. Profile in Fläche 1. – Zeichnungen: C. Bing.

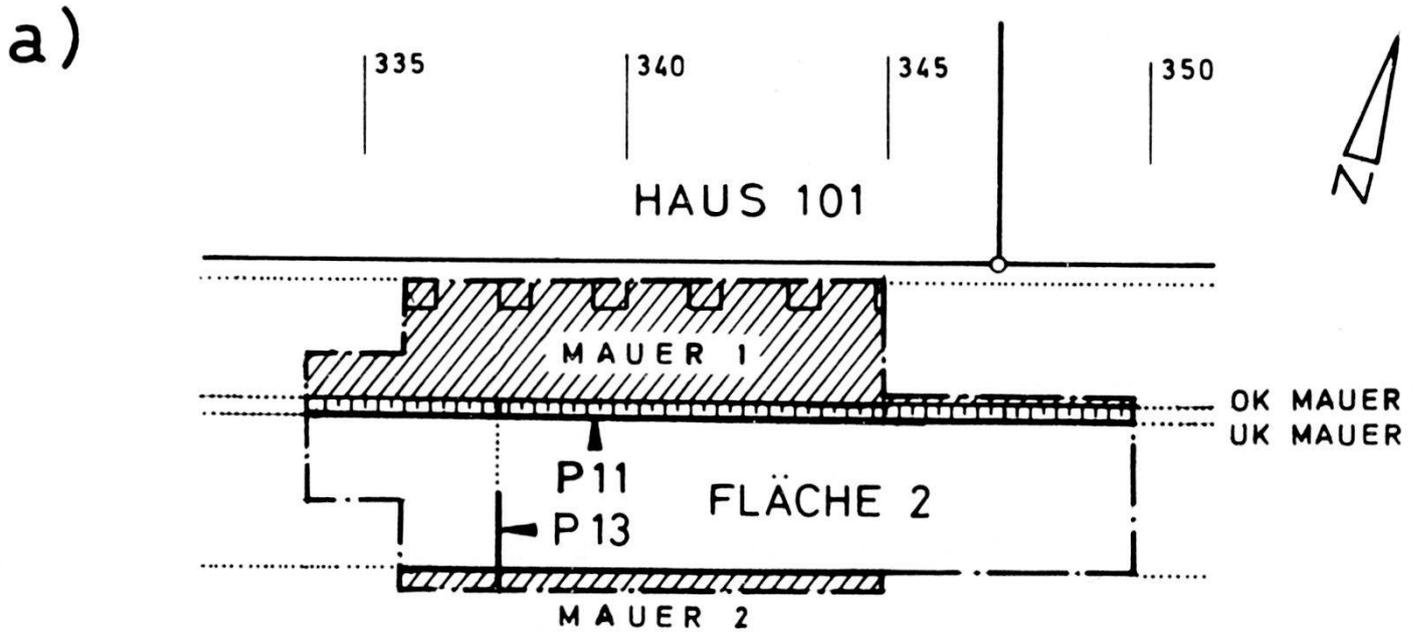
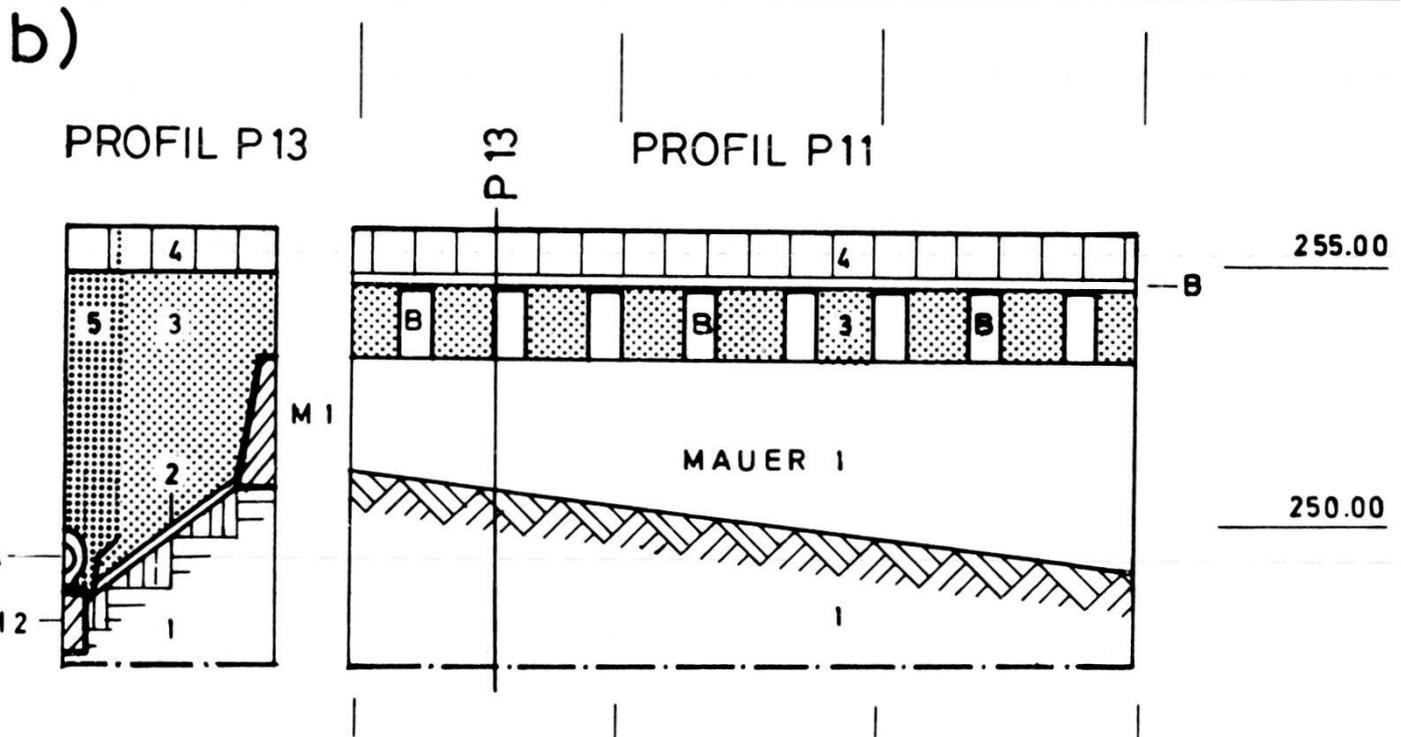
Abb. 66. Schaffhauser Rheinweg (A), Pro Rheno-Sammelkanal, 1981/21. Fläche 2, vor Haus Nr. 101. 66a) Übersichtsplan. 66b) Profile P 11 (gegen Norden) und P 13 (gegen Westen). – Zeichnung: C. Bing. – Massstab 1:200.

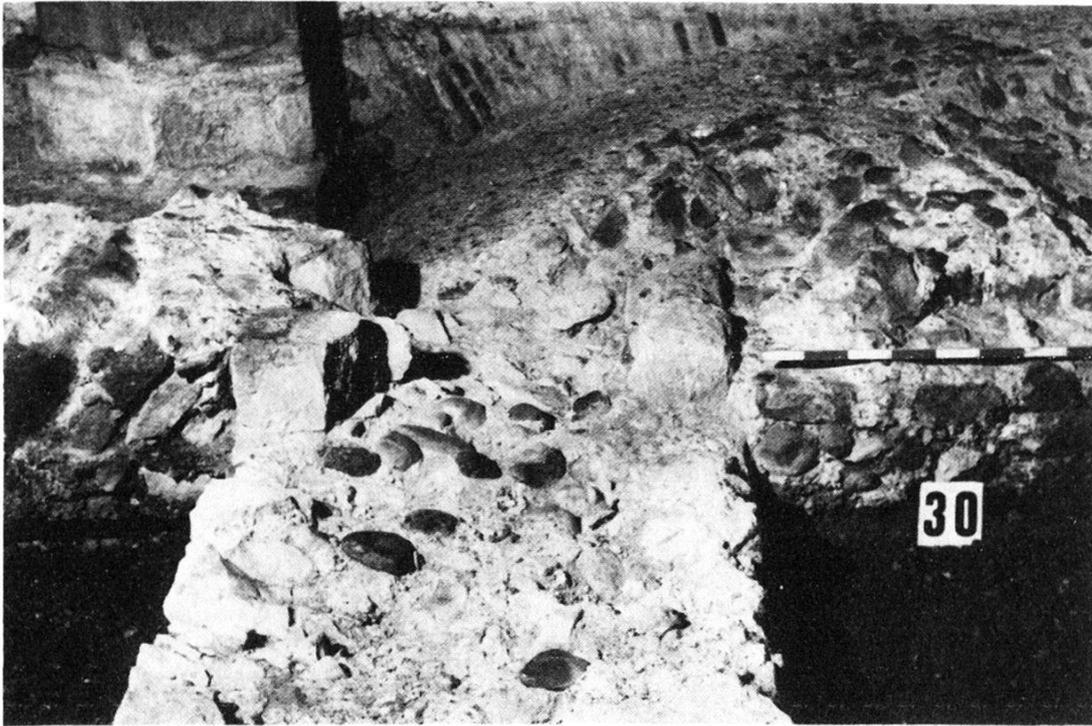
Abb. 68a. Grabung Leonhardskirche, 1964/27, Mauer Q, Burkhardtsche Stadtmauer, Blick gegen Süden, vgl. Abb. 67,1.

Das Mauerstück am Leonhardsgraben (Abb. 67, 3) bildet die westliche Fortsetzung der von R. Moosbrugger in der Leonhardskirche beobachteten Mauer Q<sup>255</sup> (Abb. 67, 1) und des Mauerklotzes am Eingang zum Leonhardskirchplatz<sup>256</sup> (Abb. 67, 2). Die Beschreibung des Mauerwerks und die Mauerstärke entsprechen den Befunden vom Leonhardsgraben (Abb. 68a). Auch die Tatsache, dass die Unterkante der Mauer in der Leonhardskirche nach vergeblichen Versuchen nicht erreicht wurde, ist nach den jüngsten Beobachtungen verständlich.

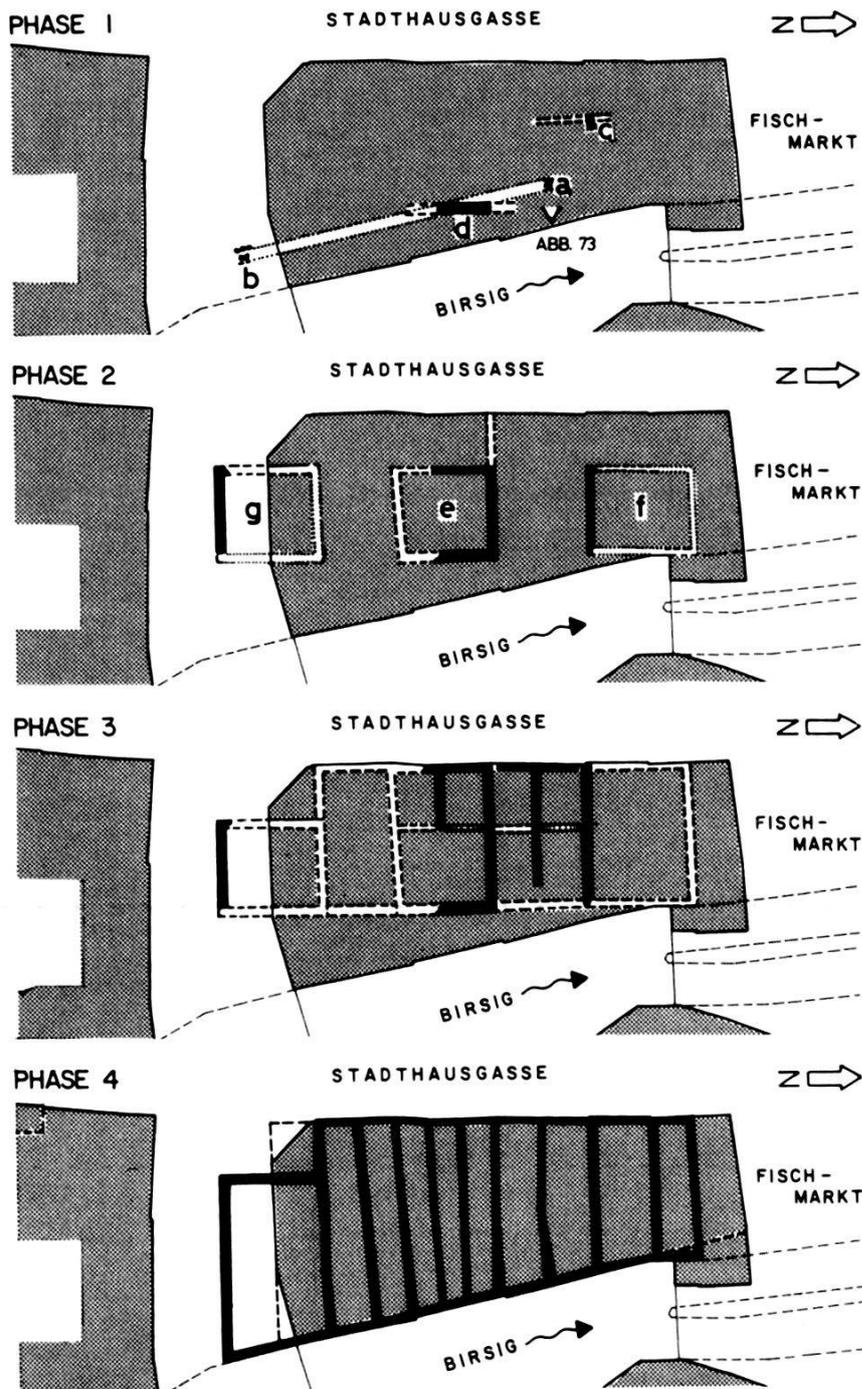
Abb. 71. Stadthausgasse 14–20, 1980/26, 1980/27, 1981/34. Phasenplan über die bauliche Entwicklung an der Stadthausgasse. – Zeichnung: H. Eichin. – Massstab 1:1000.

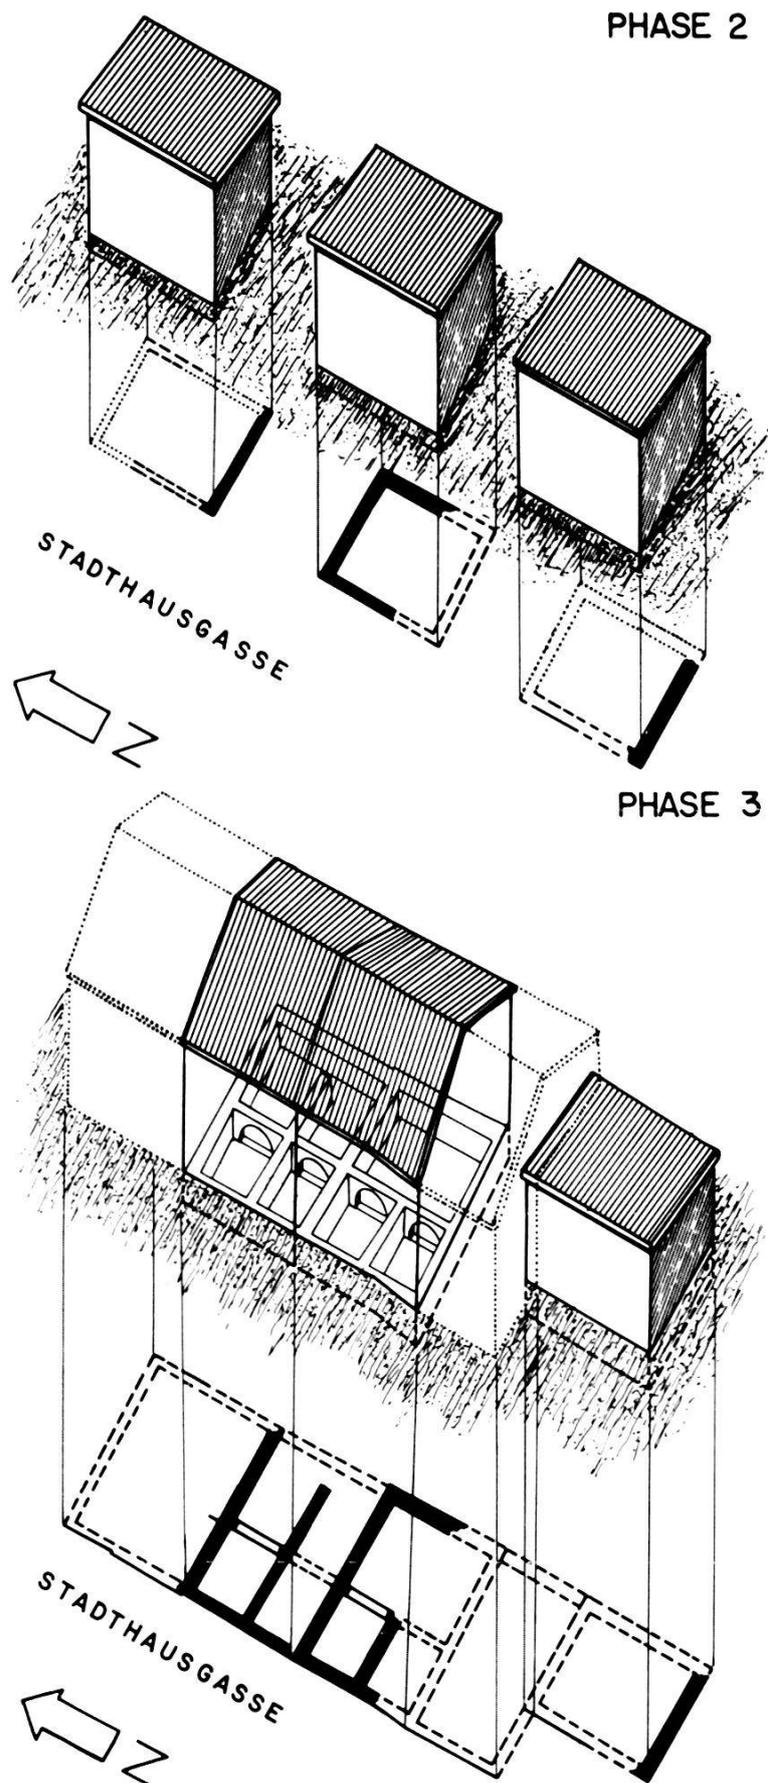
Abb. 72. Stadthausgasse 14–20, 1980/26, 1980/27, 1981/34. Rekonstruktion der Phasen 2 und 3. – Zeichnung: H. Eichin. – Massstab ca. 1:750.
