**Rubrik:** Archäologische Bodenforschung des Kantons Basel-Stadt :  
Jahresbericht 1982

# Archäologische Bodenforschung des Kantons Basel-Stadt

*Jahresbericht 1982*

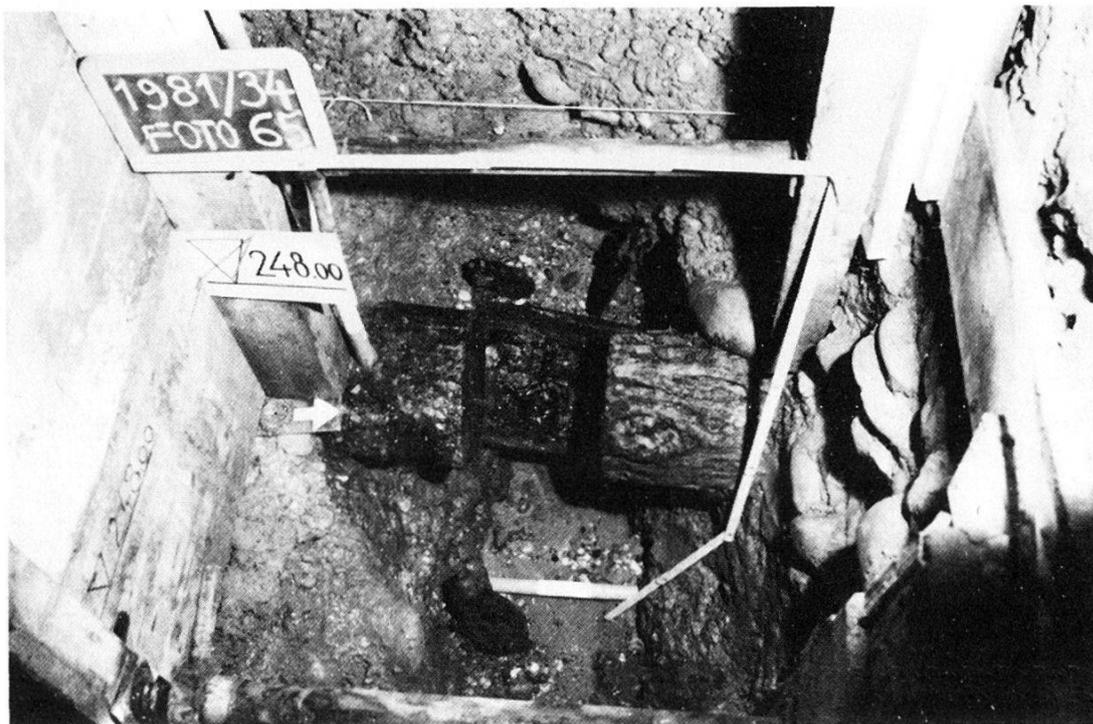
Abb. 73. Stadthausgasse 20, 1981/34. Holzbalken der Uferverbauung am Birsig.
