Archäologische Bodenforschung des Kantons Basel-Stadt

Jahresbericht 1983

(Berichtsperiode vom 1. Januar bis 31. Dezember 1983)

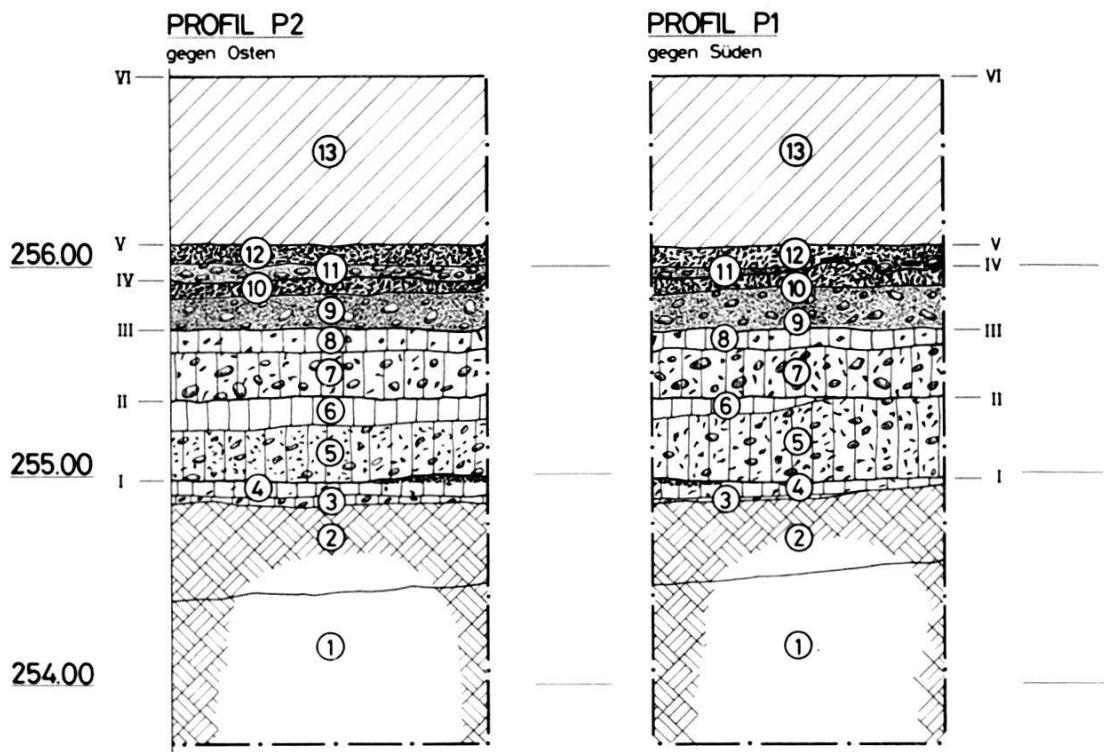
Abb. 7. Gerbergasse 76 (A), 1983/6. Profile P 1 und P 2. – Umzeichnung: E. Albrecht nach Feldaufnahmen von P. Lavicka. – Massstab 1:50.

- 1 Sand, gelb, anstehend
- 2 Rheinschotter, anstehend
- 3 Lehm, kiesig, braun mit Knochen und Keramik, 11./12. Jh. (FK 12281)
- 4 Lehm, grau, vereinzelte Kiesel und Holzkohleflocken
- 5 Kiesig-lehmige Aufschüttung, dunkelgrau, mit Bruchsteinen und Holzkohleflocken
- 6 Lehm, grau
- 7 Kiesig-lehmige Aufschüttung mit Bruchsteinen und Holzkohleflocken
- 8 Lehm, grau mit Sandsteinsplittern
- 9 Kiesig-sandige Aufschüttung
- 10 Holzkohleschicht

- 11 Sandig-kiesige Aufschüttung, grau
- 12 Holzkohleschicht mit rot gebrannten Lehmflocken
- 13 Kies, Aufschüttung moderner Leitungsgräben

- I Gehniveau, Konzentration von Holzkohleflocken OK Schicht 4
- II Gehniveau, OK Schicht 6
- III Gehniveau, OK Schicht 8
- IV Bezeichnet OK eines verbrannten Holzbau (Schicht 10), stellenweise rot gebrannte Lehmflocken (P 1)
- V Bezeichnet OK eines verbrannten Holzbau (Schicht 12)
- VI Heutiges Strassenniveau

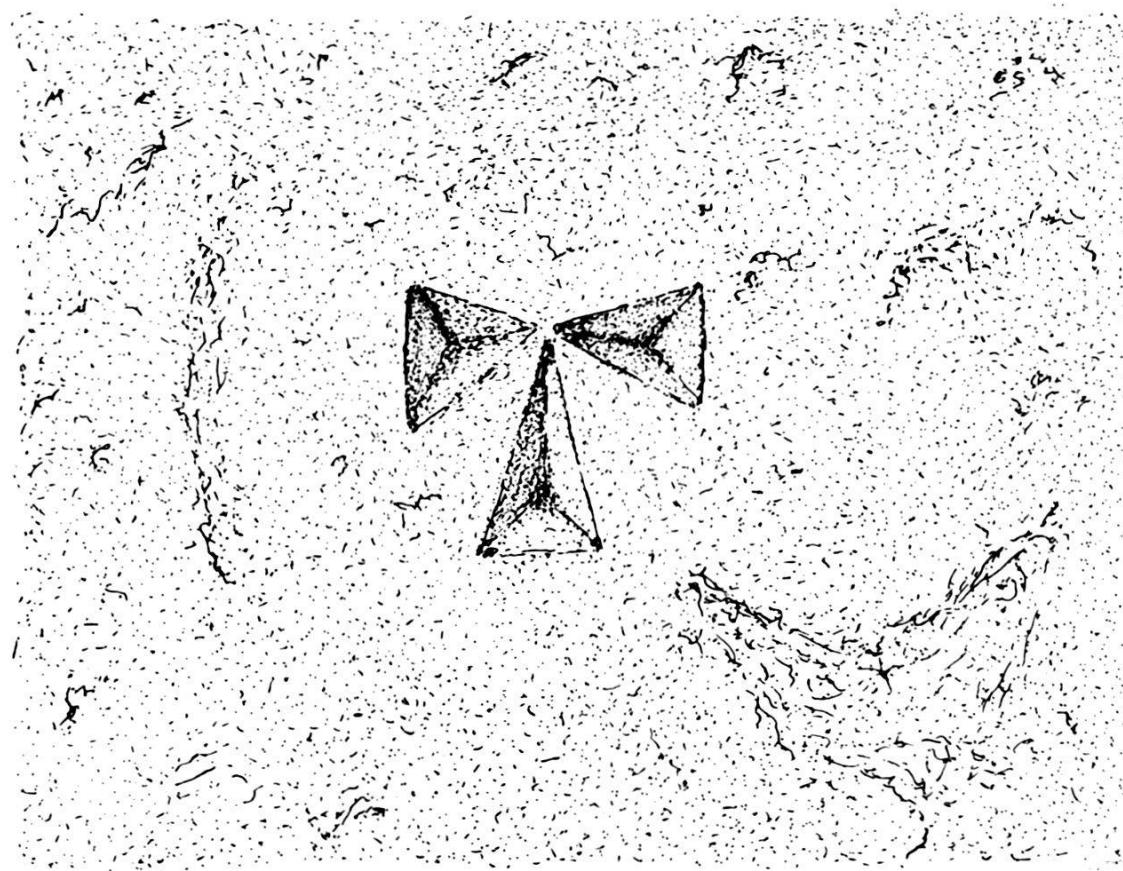
Abb. 11. Mühlenberg 18 (A), 1983/32. Steinmetzzeichen auf flächig bearbeitetem Sandsteinquader. – Zeichnung: H. Eichin nach Skizze von U. Schön. – Massstab 1:1.

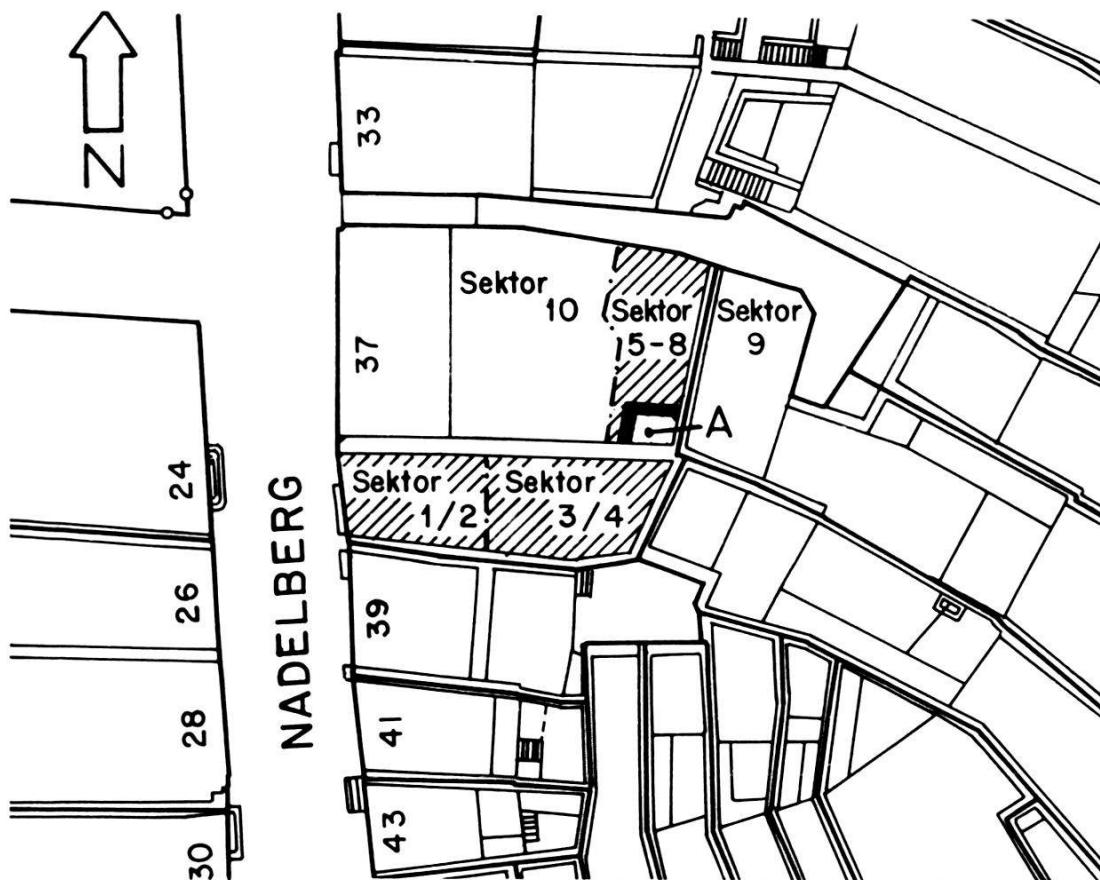
Abb. 12. Nadelberg 37, 1979/49. – Situationsplan mit den Grabungssektoren 1–10 und dem Mauergeviert A (Keramikfunde). – Zeichnung: E. Albrecht. – Massstab 1:500.

Von besonderem Interesse ist hier ein Mauerwinkel, der einen Innenraum von $1,5 \times 1,5$ m umschliesst (Abb. 12, A). Eine Feinuntersuchung der torfigen Sedimente auf der Sohle des Raumes wird zeigen, ob es sich dabei um einen Keller oder um eine Latrine handelt. Wenig über der Sohle des Innenraumes kamen drei ganz erhaltene Töpfe und weitere Bruchstücke aus dem 13. Jh. zum Vorschein (Abb. 13).

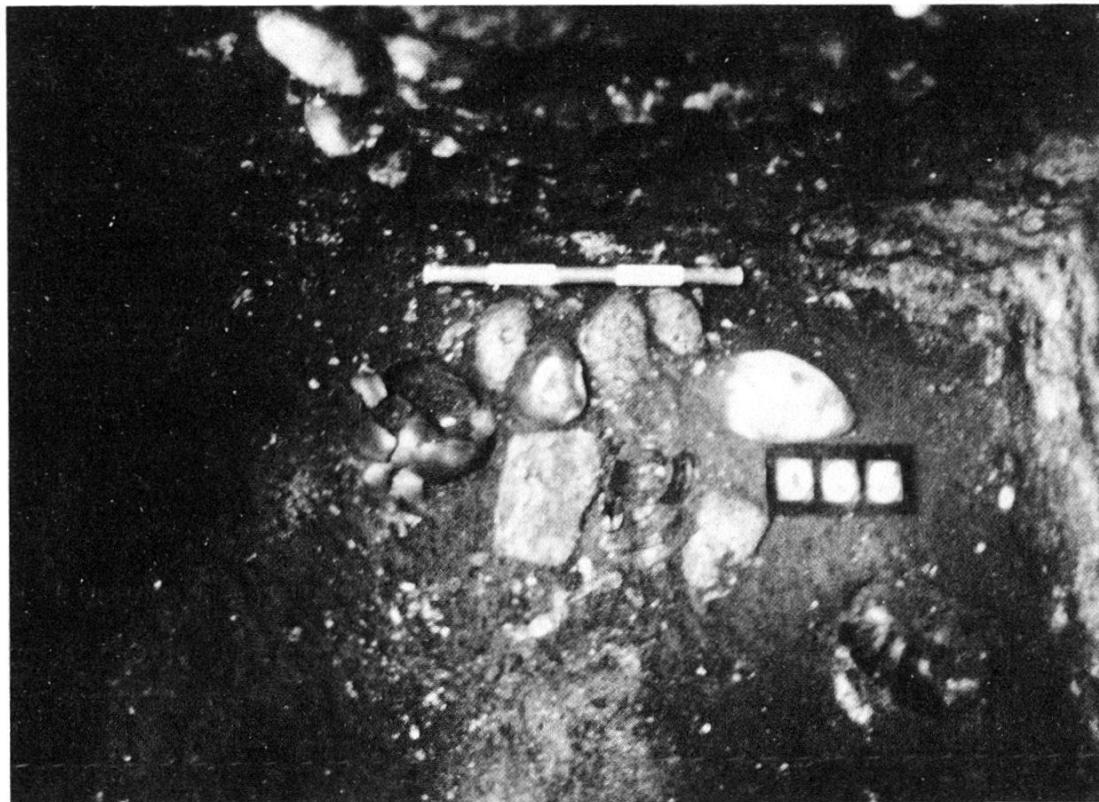
Abb. 13. Nadelberg 37, 1979/49. Keller A: Keramikgefäße aus dem 13. Jh. *in situ*. – Aufnahme: H. Eichin.

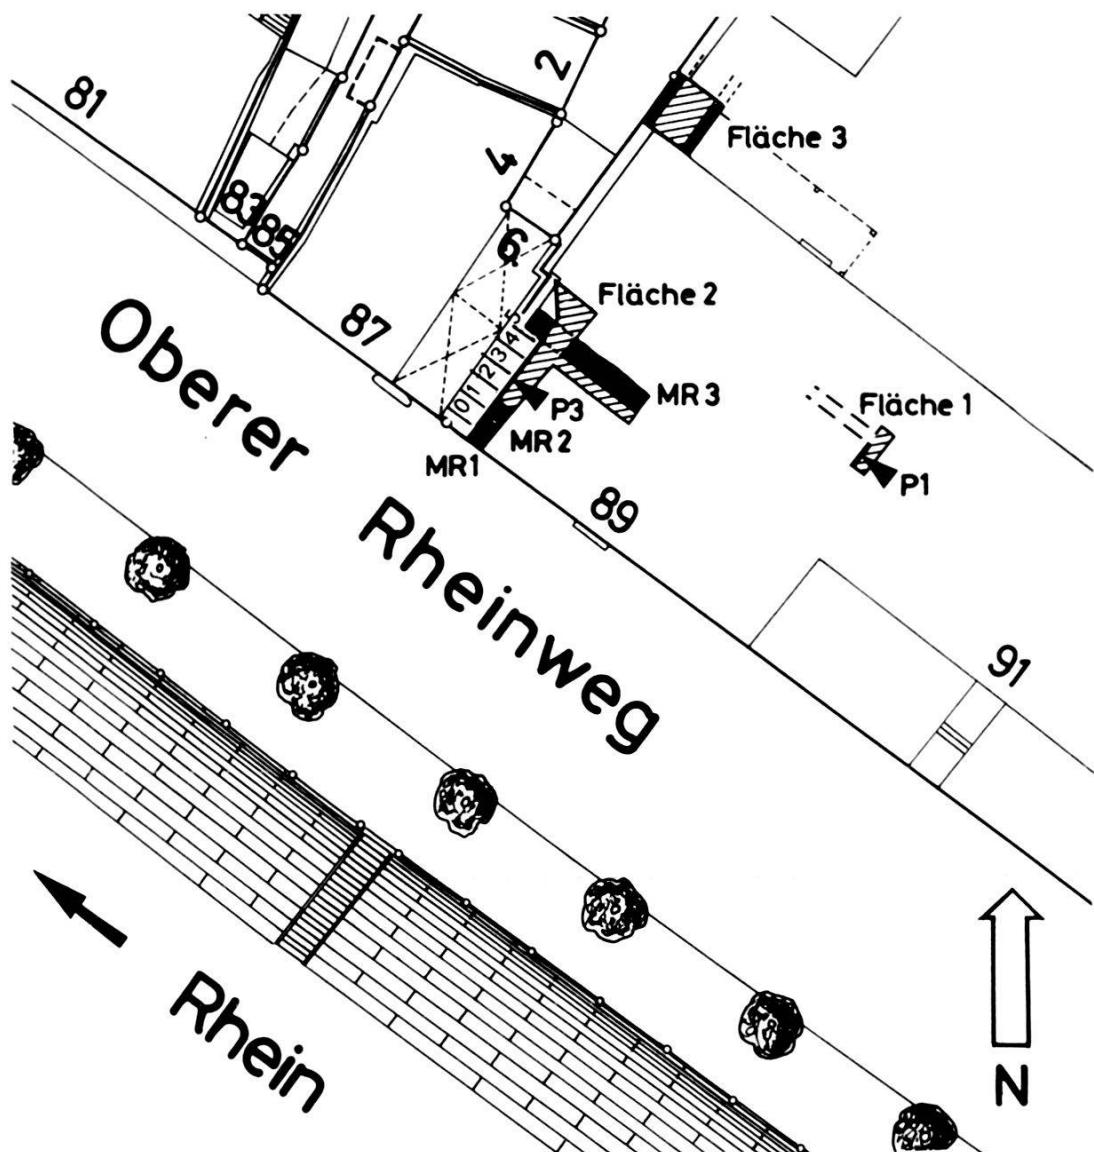
Abb. 14. Oberer Rheinweg 89, 1983/33. Situationsplan mit den Grabungsflächen und den Mauern 1-3. – Zeichnung: E. Albrecht. – Massstab 1:500.

Mauer 2 besteht ebenfalls vorwiegend aus grossen Kalksteinblöcken. Dazwischen wurden kleinere Bruchsteine, Ziegelstücke und Kieselwacken, wiederum eingebunden in einen grobgemagerten weissen Mörtel, eingemauert. Die Mauerstärke beträgt rund 90 cm.

Mauer 3, ein Zweischalen-Mauerwerk, enthält ebenfalls Kieselwacken und Kalkbruchsteine, jedoch ohne Ziegeleinschlüsse, im Verband mit einem grobgemagerten grauen Mörtel. Die im Ost-West verlaufenden Leitungsgraben freiliegende rheinseitige Front ist unregelmässig gemauert. Die Mauerstärke beträgt 100 cm.

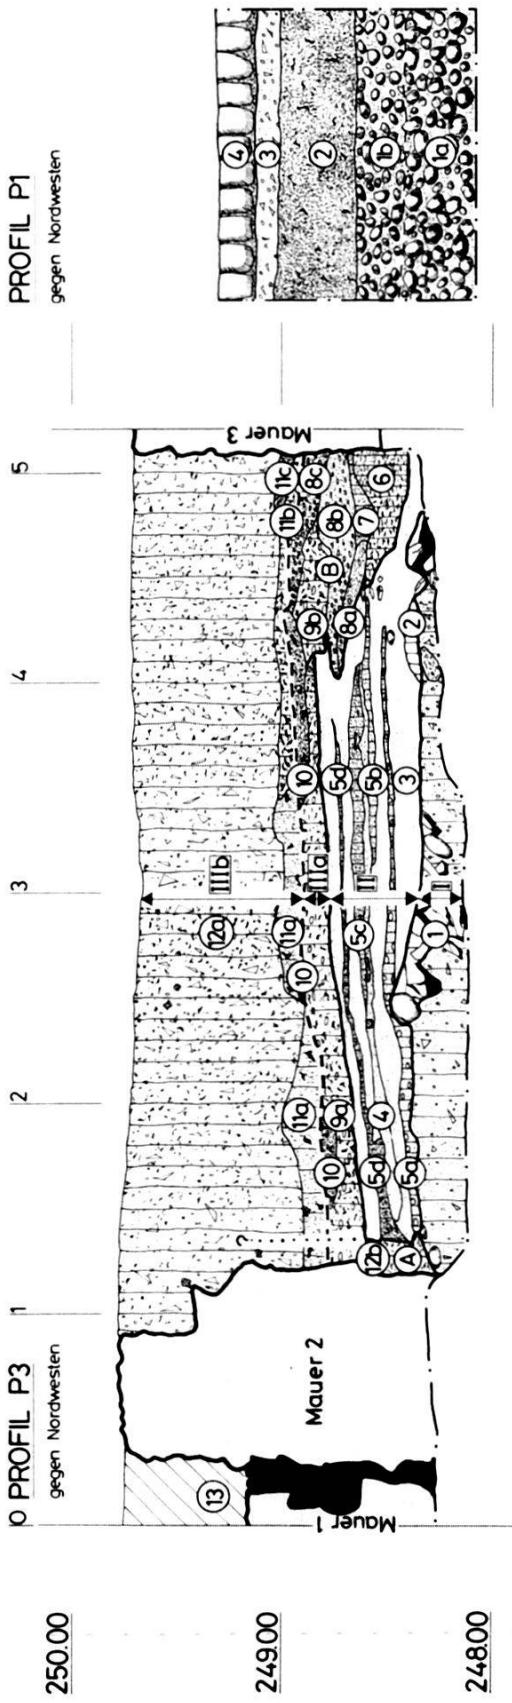
Abb. 15. Oberer Rheinweg 89, 1983/33. Profile P 1 und P 3. – Aufnahmen: M. Eckling/U. Düblin. Umzeichnung: E. Albrecht. – Massstab 1:50.

- 11a Lehmig-sandige Aufschüttung, braun-rot mit Holzkohle, Ziegelstückchen, Mörtelflocken, kleinen Kieseln, Brocken gebrannten Lehms und Keramik
- 11b Humös-lehmige Aufschüttung mit feinsten Kieseln, dunkelbraun mit Holzkohle, Flocken gebrannten Lehms und Keramik
- 12a Lehmig humöse Aufschüttung, braun-grau mit Kieseln, Holzkohle, Mörtelbrocken, Ziegel-fragmenten, Kalksteinsplittern, Knochen und Keramik
- 12b Ähnlich den Schichten 9 und 12a
- 13 Aufschüttung hinter Fassadenmauer Mauern und Strukturen:

Zone I (Schicht 1) enthält Bauschutt in einem grau-gelben Lehm, mit Konzentrationen von Kalkbruchsteinen, Kieselwacken, Ziegel- und Backsteinfragmenten, Mörtelbrocken und Schlacke. Keramikfunde datieren diese Schicht ins 13. Jh.⁵⁰.

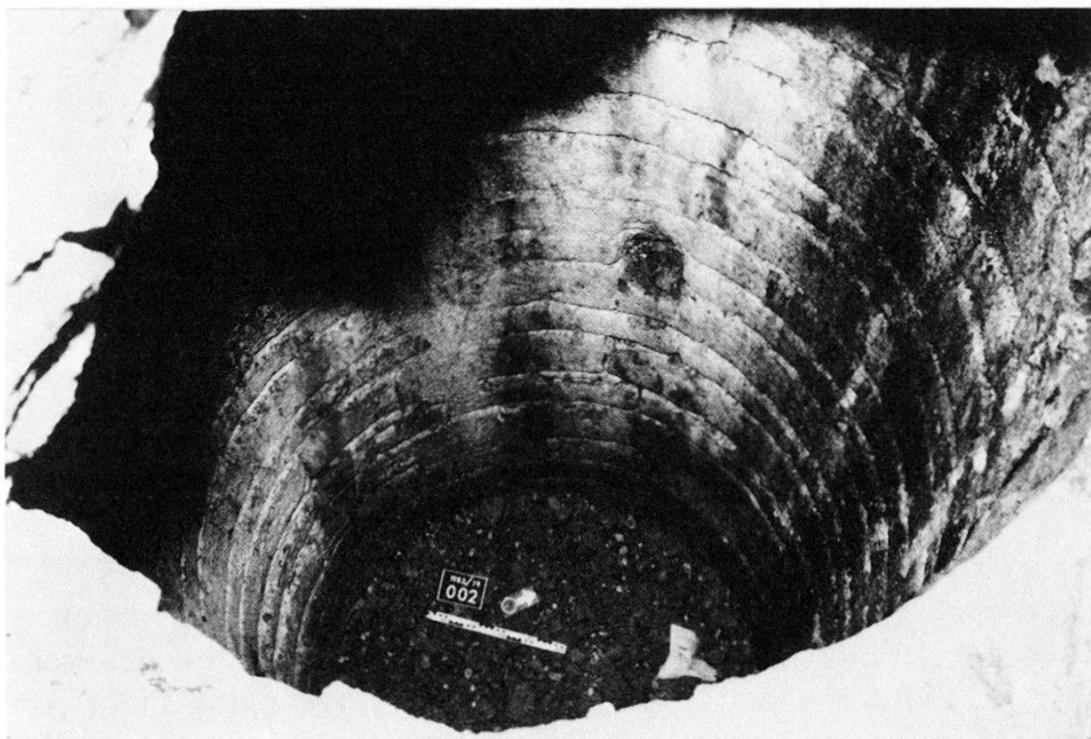
Abb. 17. Rebgasse 28 (A), 1983/19. Blick in den Sodbrunnen. – Aufnahme: F. Goldschmidt.

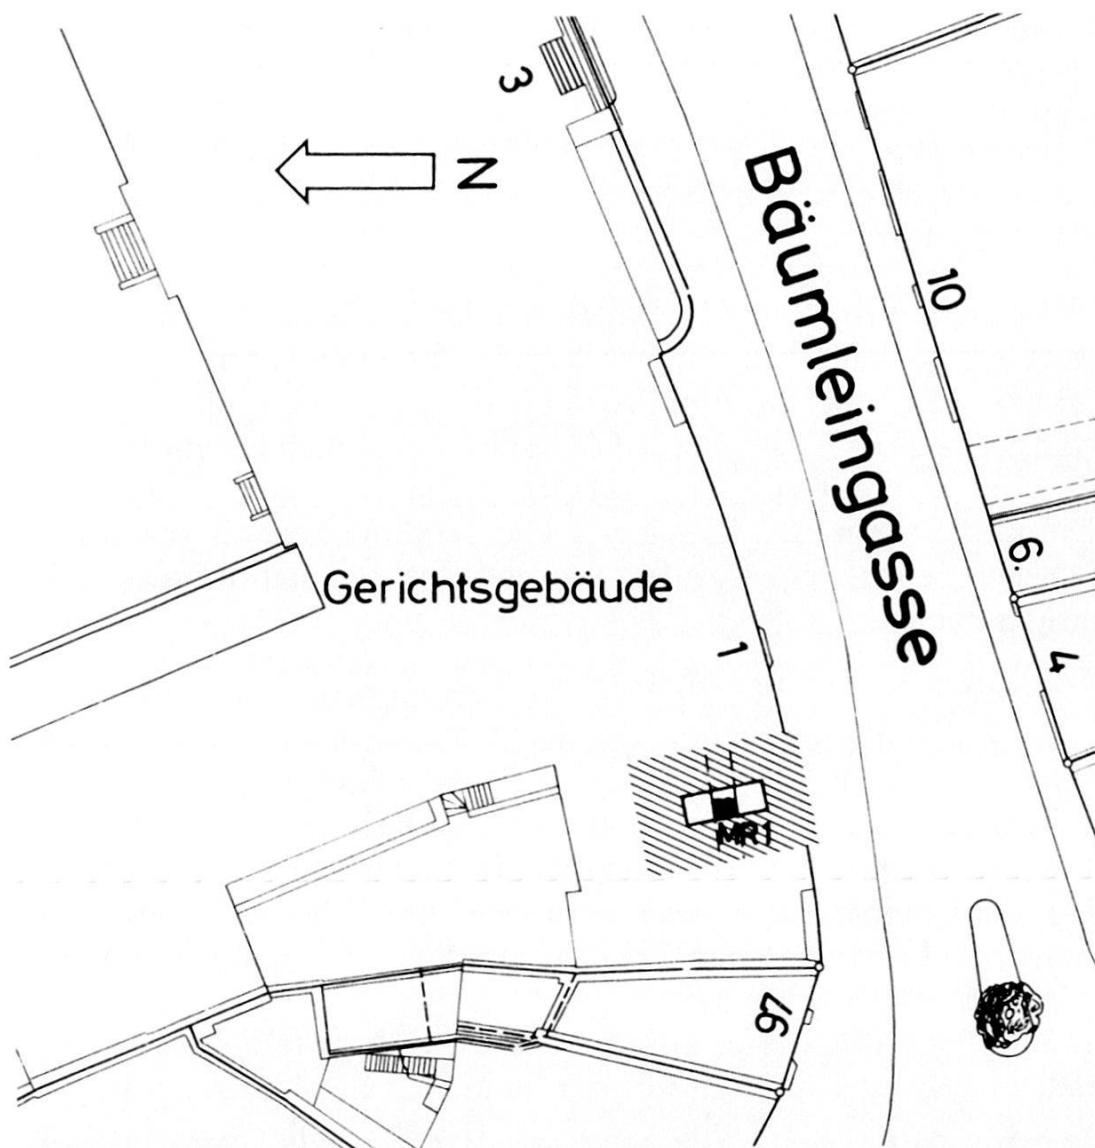
Abb. 23. Bäumleingasse 1 (Gerichtsgebäude), 1983/20. Situationsplan mit Sondierschnitt und Mauer 1. – Zeichnung: E. Albrecht. – Massstab 1:500.

bruchsteinen und Ziegelfragmenten im Verband mit einem hellgrauen Mörtel (Abb. 23, MR 1). Hinweise auf die Funktion oder Funde zur Datierung der Mauer wurden keine beobachtet⁷².

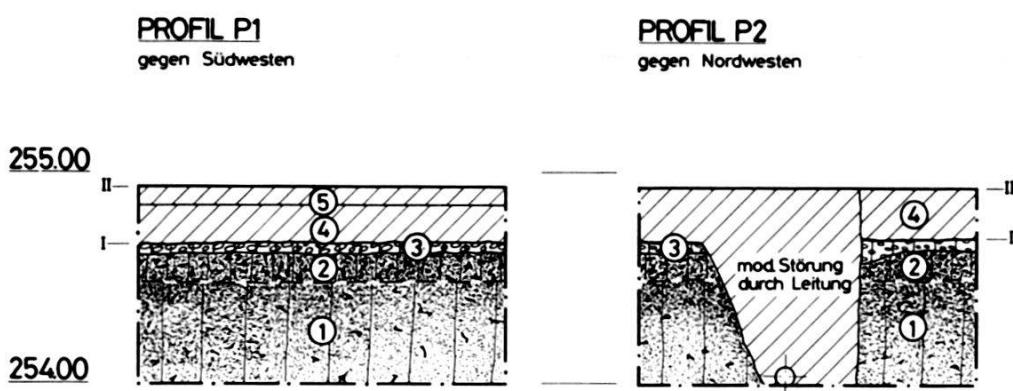
Abb. 26. Riehentorstrasse 27 (A), 1983/13. Profile P 1 und P 2 in Schacht 1. – Zeichnung: E. Albrecht nach Feldaufnahmen von U. Düblin. – Massstab 1:50.

Im unteren Teil der Profile zeichnete sich ein hellbrauner, leicht verlehmter Sand mit vereinzelten Holzkohleflocken ab (1), der gegen oben allmählich dunkler und lehmiger wird und im Bereich von Schicht 2 gebrannte Lehmbröckchen, Mörtelflocken, Ziegelsplitter und viele Holzkohleflocken enthält. Der Übergang zwischen den beiden Schichten ist fliessend. Es scheint, dass bereits das Material aus Schicht 1 umgelagert ist. Ein verhärtetes, kiesiges Lehmband von grünlich-grauer Farbe (3) bezeichnet ein älteres Gehniveau, das jedoch mangels Funden nicht datiert werden kann. Moderne Aufschüttungen (4) bilden schliesslich die Unterlage für den heutigen Strassenbelag (5). Aus Schicht 2 stammt ein stark korrodiertes, nicht näher bestimmbares Bronzeobjekt⁸⁴.

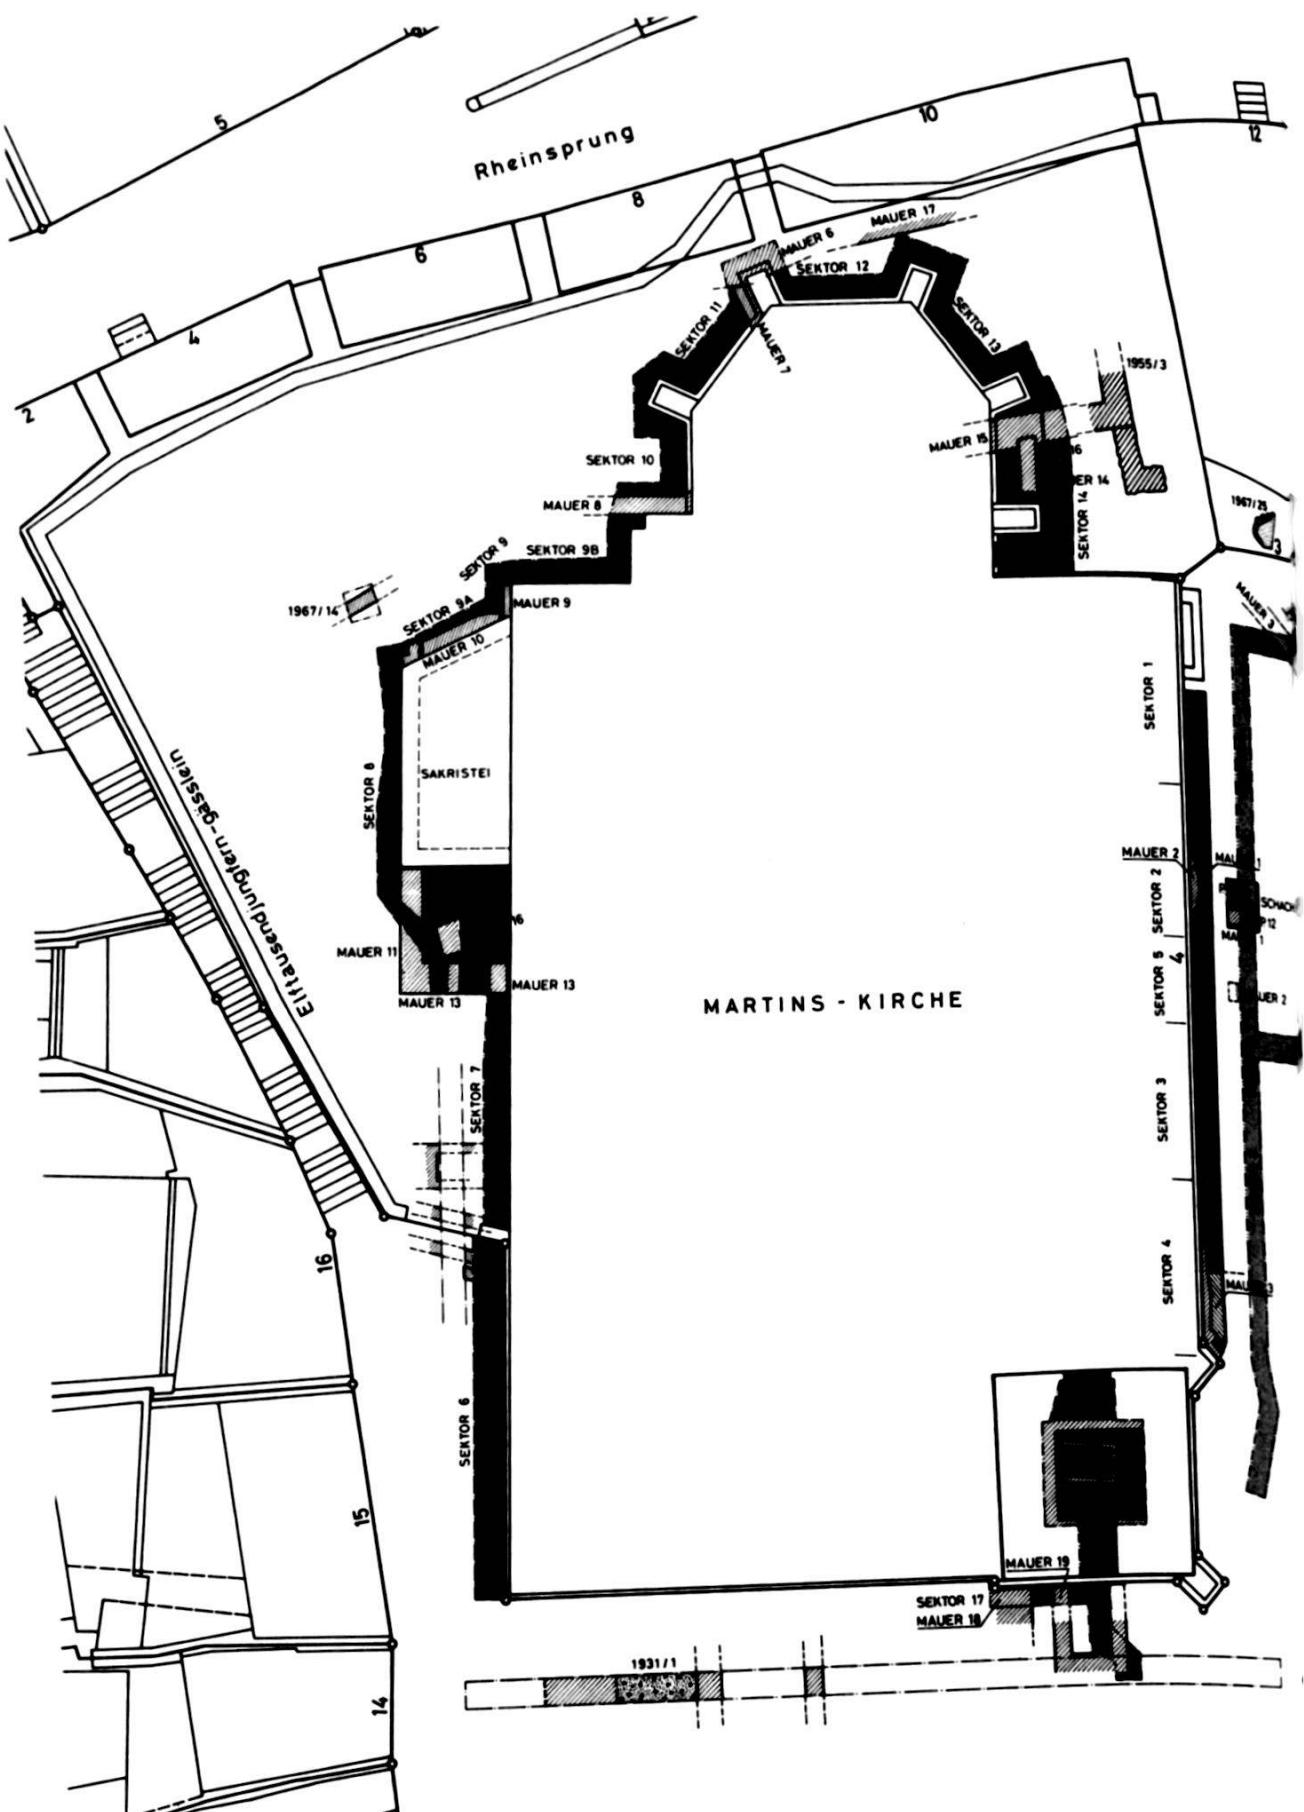
Abb. 32. Übersichtsplan der Martinskirche und Umgebung, mit Eintragung der archäologisch untersuchten Flächen. Die einzelnen Fundstellen sind im Text erwähnt. – Zeichnung: M. Eckling. – Massstab 1:350.

Auf der Suche nach einer Fortsetzung der 1960 im Keller des Staatsarchives beobachteten Reste eines kleinen römischen Gebäudes¹²⁸ wurden im Vorgarten des Staatsarchives, südlich des sogenannten Sevogelbrunnens, Grabungen unternommen¹²⁹ (Abb. 32; 1963/15). Anstelle der erwarteten Bauspuren wurde eine römische Kieselpflästerung aufgedeckt. Im darunter folgenden rot-braunen Lehm waren zwei verschmutzte Zonen zu erkennen, worin spätbronzezeitliche Funde lagerten.

1981 wurde oberhalb des Archivgässleins an der Südwestecke des Hauses Nr. 1 (Abb. 32; 1981/42) ein Revisionsschacht für die Gasleitung ausgehoben. Unter einer Schicht mit verworfenen Gräbern waren im Profil noch Reste eines spätömischen Bauschutt-
horizontes aus Mörtelbrocken und gelbem Lehm erkennbar¹³⁷.

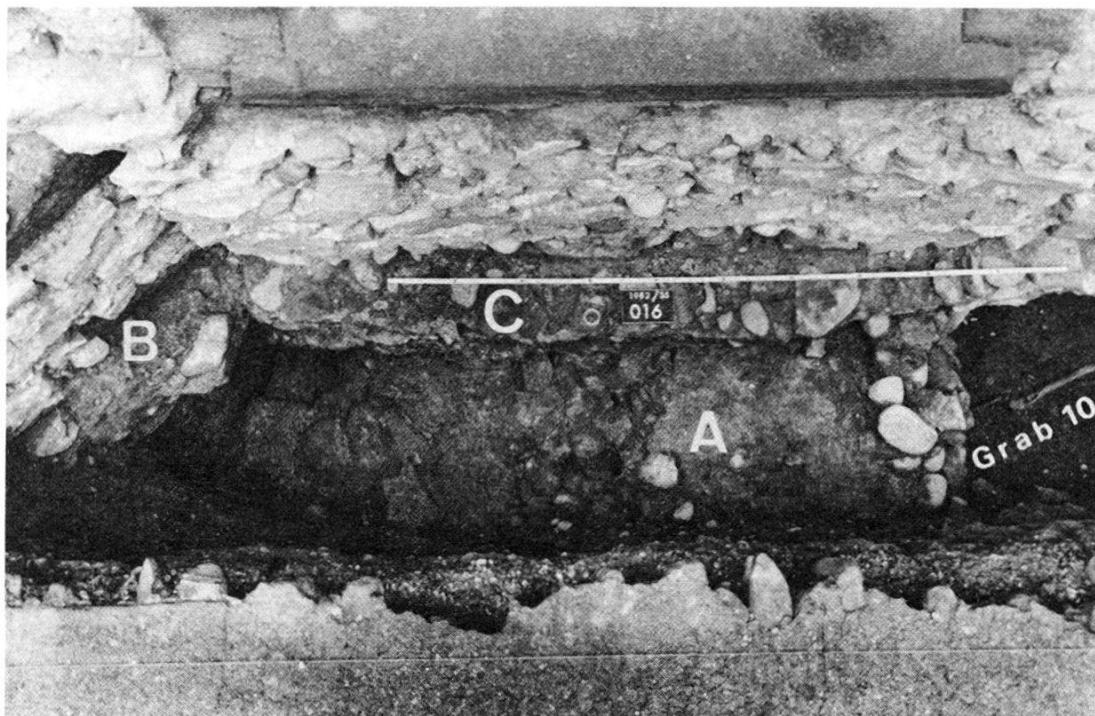
Abb. 34. Martinskirchplatz 4 (A), 1982/35. Grabungsfoto des Befundes in Sektor 4, bei der Nahtstelle der Fundamente des Kirchturms und des südlichen Seitenschiffes. Blick gegen NNW.

Sowohl für die Baugeschichte der Kirche, als auch für die Datierung des Friedhofes, ist der in Sektor 4, südöstlich des Turmes beobachtete Aufschluss von Bedeutung (Abb. 34). Im Arbeitsgraben war deutlich die Fuge zwischen älterem Turm und jüngerer Südmauer erkennbar. Eine Überraschung stellte die Aufdeckung von Mauer 3 (Abb. 32) dar. Das über 2,4 Meter breite, aus Kalkbruchsteinen und Wacken mit Mörtel vergossene Fundament (Abb. 34, A) kam rund 1,5 Meter unter dem heutigen Niveau zum Vorschein und war, soweit dies im engen Arbeitsgraben festgestellt werden konnte, senkrecht auf die Südfassade der Kirche ausgerichtet. Sowohl das östliche Pfeilerfundament des Turmes (Abb. 34, B), als auch das östlich daran anschliessende jüngere Vorfundament der südlichen Kirchenmauer (Abb. 34, C) störten bzw. stützten sich auf das Fundament A. Interessant war nun die Feststellung, dass das Fundament A seinerseits eine Nordwest/Südost orientierte Bestattung (Grab 10) störte, die beim Bau des südlichen Kirchenschiffes ein zweites Mal gestört wurde. In der Grabeinfüllung fand sich eine Randscherbe des 10. Jh. und ebenfalls eine leider nicht *in situ* geborgene Münze des Gratian¹⁵⁴. Dieser Befund erinnert unweigerlich an ähnliche Beobachtungen von spätromischen Münzbeigaben, vor allem bei Kindergräbern in den mittelalterlichen Friedhöfen auf dem Münsterplatz¹⁵⁵. Auch die Orientierung

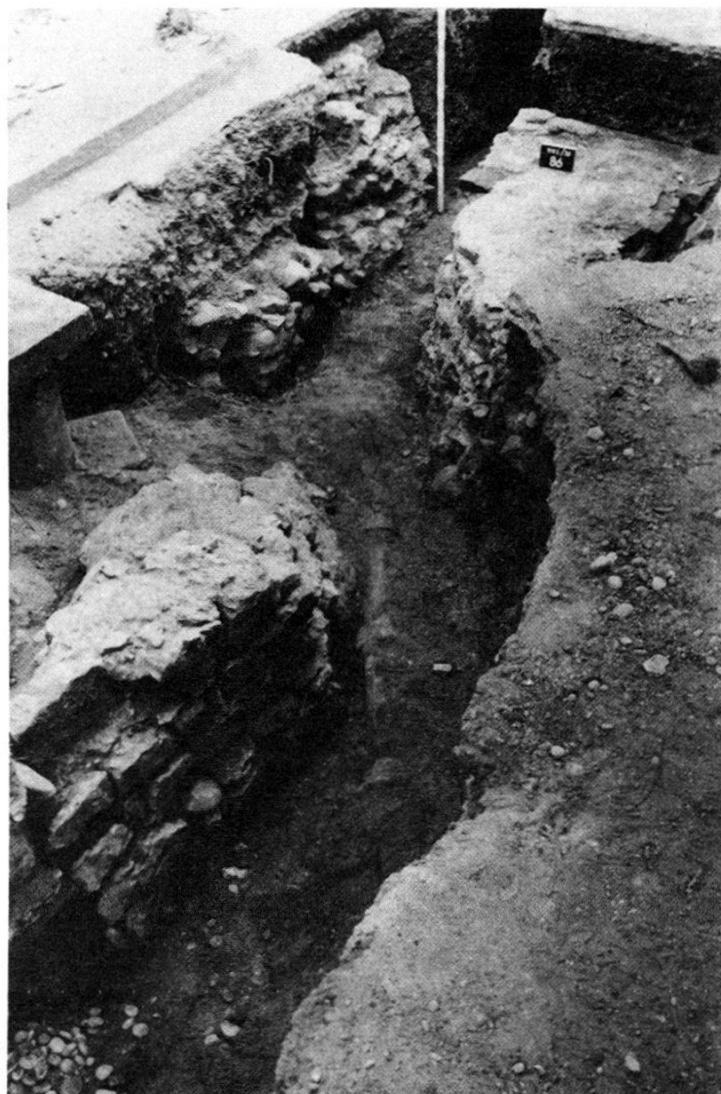
Abb. 35. Martinskirchplatz 4 (A), 1982/35.
Die freigelegten Mauerteile des Sakristeiannexes und von Mauer 16.

Eindeutig jünger als die Sakristei ist der spätestens 1851 abgebrochene westliche Annex (Abb. 32, Mauern 11/13 und Abb. 35), der noch auf älteren Plänen eingetragen ist¹⁵⁸.

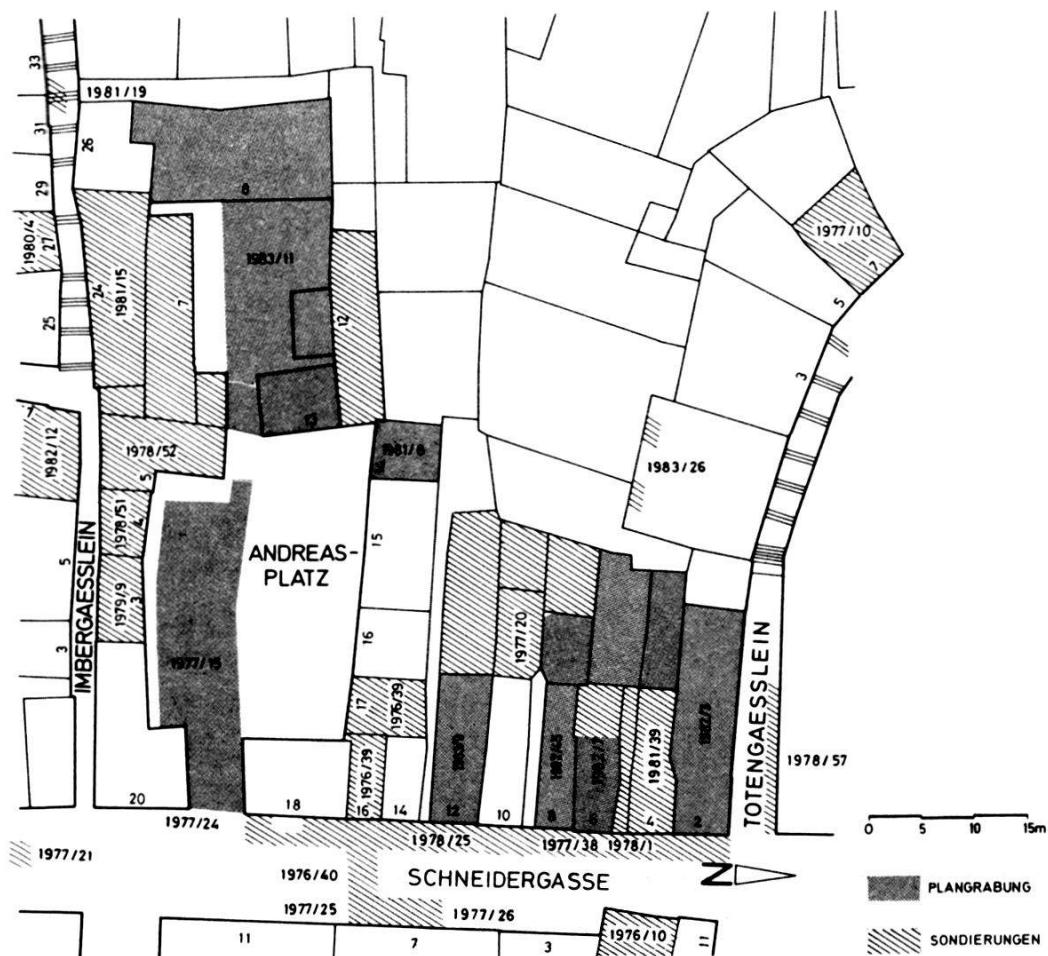
Abb. 36. Schneidergasse – Totengässlein – Andreasplatz – Imbergässlein: Situationsplan mit den untersuchten Gebieten (Stand: Sommer 1984). – Zeichnung: Ch. Bing, F. Goldschmidt. – Massstab 1:1000.

Umfang und Ausdehnung der archäologischen Untersuchungen (Abb. 36)

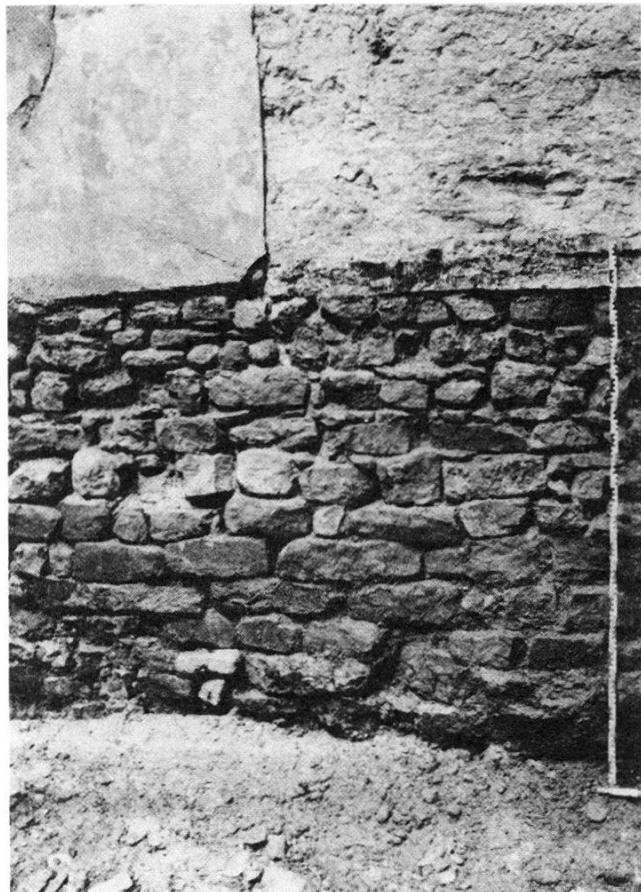
Abb. 40

Abb. 40. Schneidergasse 4, 1981/39. Phase 1: Quadermauer in Trockenmauertechnik des ältesten Mauergeviertes. Blick von innen gegen Norden (Abb. 39, a).

Auf diese frühesten Holzgebäude folgt an der Schneidergasse 4 und 6 ein *grosses steinernes Geviert* mit den Innenausmassen von 8×10.50 m (Abb. 39/1: a). Leider haben sich dazu kaum Benutzungsniveaus erhalten. Dieses Mauergeviert setzt sich aus zwei verschiedenen Mauerteilen zusammen. Während die Nord- und Ostmauer und ihr Übergang zur Südmauer mit teilweise mächtigen, trocken gemauerten Kalk- und Sandsteinquadern errichtet wurde (Abb. 40), schliesst im Süden und Westen eine Mauer aus Kieselwacken mit einem äusserst weichen hellen Mörtel an. Sie werden wohl nicht gleichzeitig erbaut worden sein. Aber auch wenn es sich um zwei verschiedene Mauertechniken mit zudem unterschiedlichen Fundamenttiefen handelt, müssen sie funktionell zusammengehören. Die Nordmauer läuft zudem noch etwas über die Ostfront hinaus. Zur Funktion dieses Mauergeviertes können nur Vermutungen geäussert werden. Seine Grösse lässt fast nur eine Deutung als Hof zu. Die *Datierung* ergibt sich hingegen mit Sicherheit aus dem stratigraphischen Zusammenhang: Die Mauern durchschlagen eine der älteren Holzbaustrukturen, die durch Funde ins 11. Jh. datiert werden kann, und werden für den Kernbau der Phase 2 aus der Zeit um 1100 wiederverwendet.

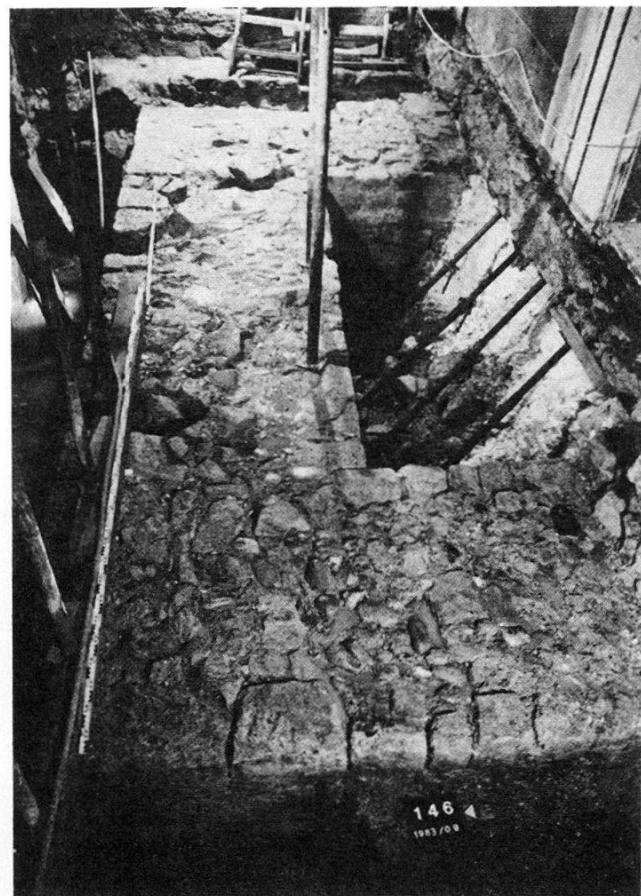
Abb. 42

Abb. 42. Schneidergasse 12, 1983/9. Phase 3: Fundament des Wehrturms (Abb. 39, f). Blick gegen Osten.

Phase 3: Der Wehrturm (Abb. 39/3: f, Abb. 42):

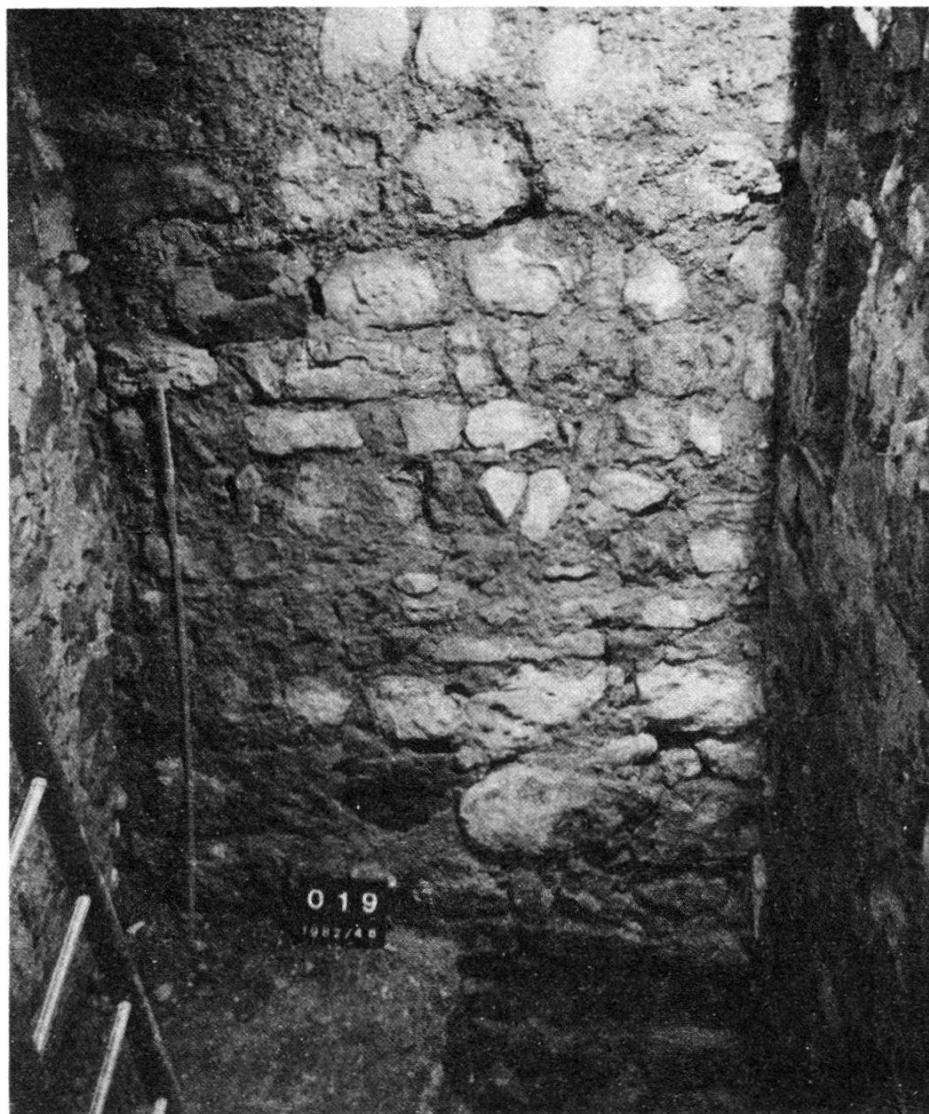
Abb. 47. Riehen-Kirchhof, 1982/46. Keller eines Speichers. Blick auf die Innenseite der Ringmauer.

Die Grabungen im Jahre 1982 boten die Gelegenheit, einen dieser Speicherkeller auszugraben (Abb. 47). Es handelte sich dabei um denjenigen, der um 1569/70 «Hans Meigerhofer» gehört hatte²¹³. Von diesem Keller konnten die beiden Längsmauern, die deutlich an die Ringmauer angebaut worden waren, freigelegt werden. Auch sie bestanden aus Kalkstein- und Buntsandsteinquadern. Daneben enthielten sie Kieselsteine und vereinzelte Ziegelfragmente. In der Ostmauer waren zwei Nischen eingelassen, von der zumindest die eine als Abstellfläche für eine Öllampe gedient hat, wies sie doch im oberen Bereich eine deutliche Schwarzfärbung auf.

Der Keller war mit Schutt aufgefüllt, der viel Baumaterial, Glasfragmente, Eisenobjekte – unter anderem zwei Senseblätter in sehr schlechtem Zustand – und Keramik, darunter viel weisses Porzellan, enthielt. Die Einschüttung kann anhand dieser Funde ins 19. Jh. datiert werden. Der Keller dürfte im Zusammenhang mit dem «Berri-Bau», dem viele Speicher zum Opfer fielen, aufgeschüttet worden sein.

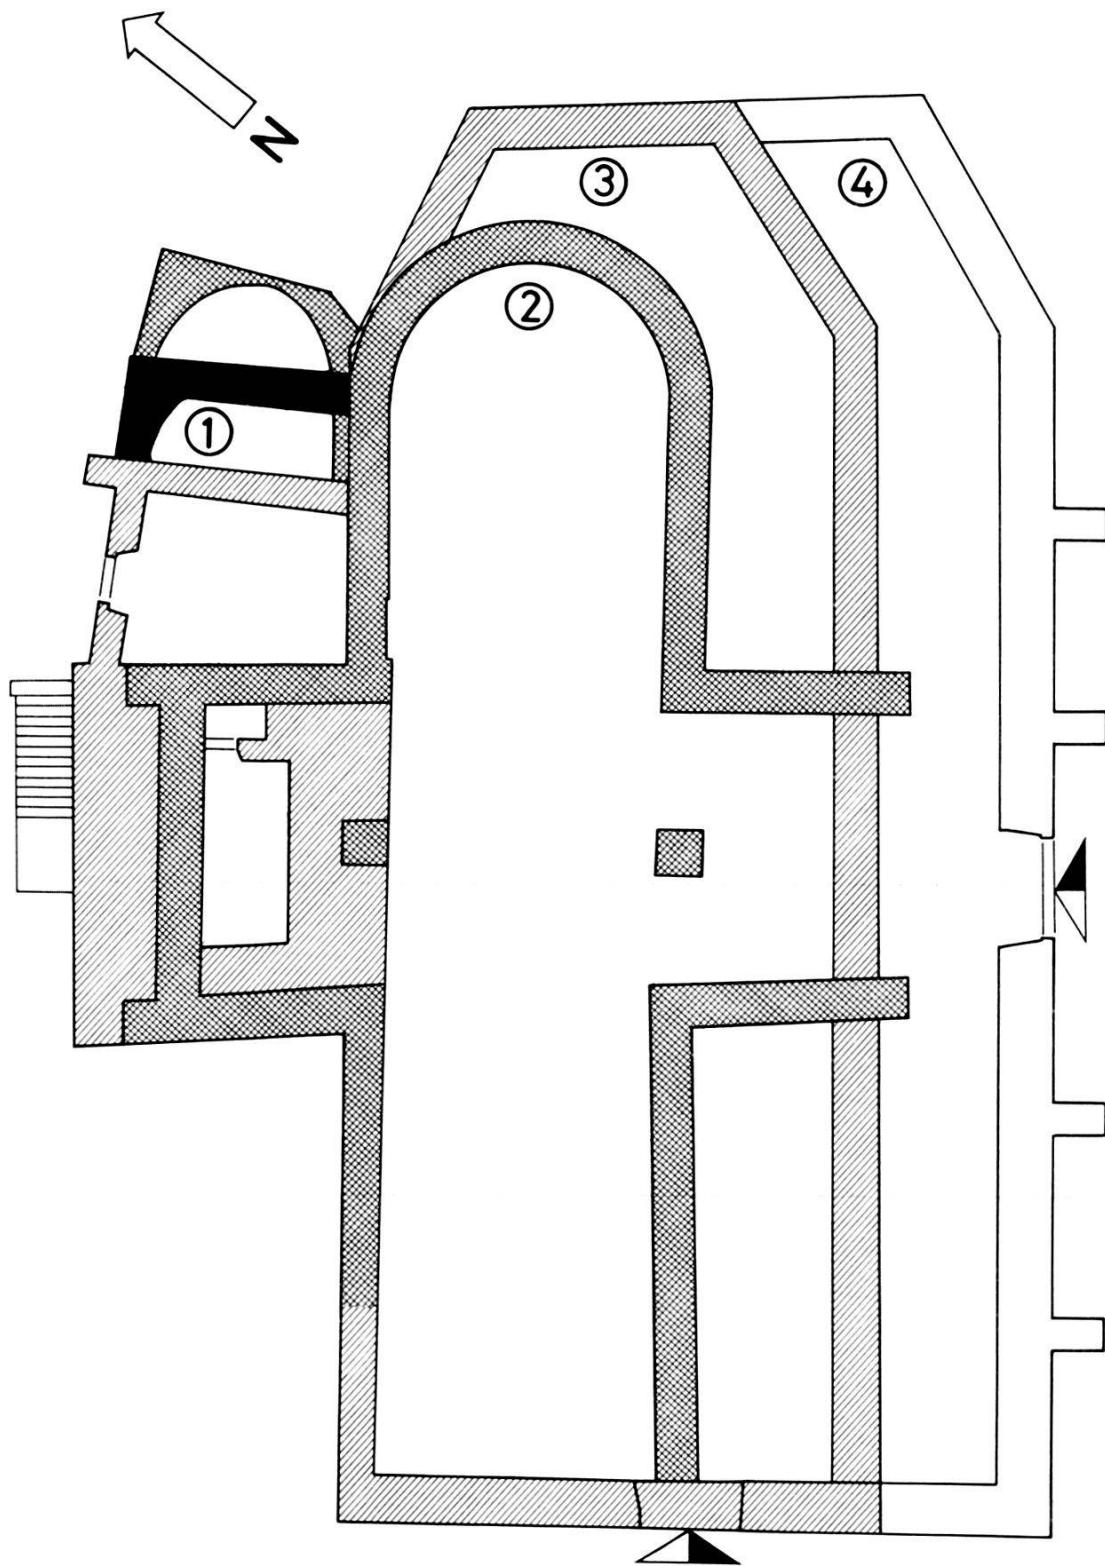
Abb. 48. Riehen-Dorfkirche. Übersichtsplan mit den wichtigsten Bauphasen. – Zeichnung: E. Albrecht. – Massstab 1:200.

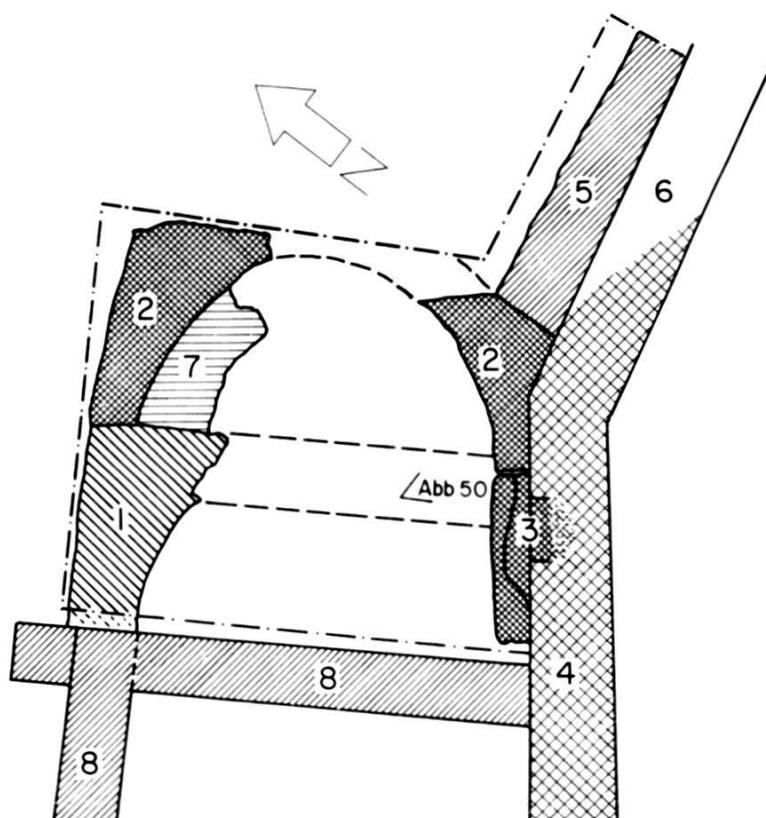
Abb. 49. Riehen-Kirchhof, 1982/46. Vereinfachter Phasenplan der 1983 nordöstlich der Sakristei freigelegten Mauerreste. – Zeichnung: E. Albrecht nach Vorlage von H. Eichin. – Massstab 1:100.

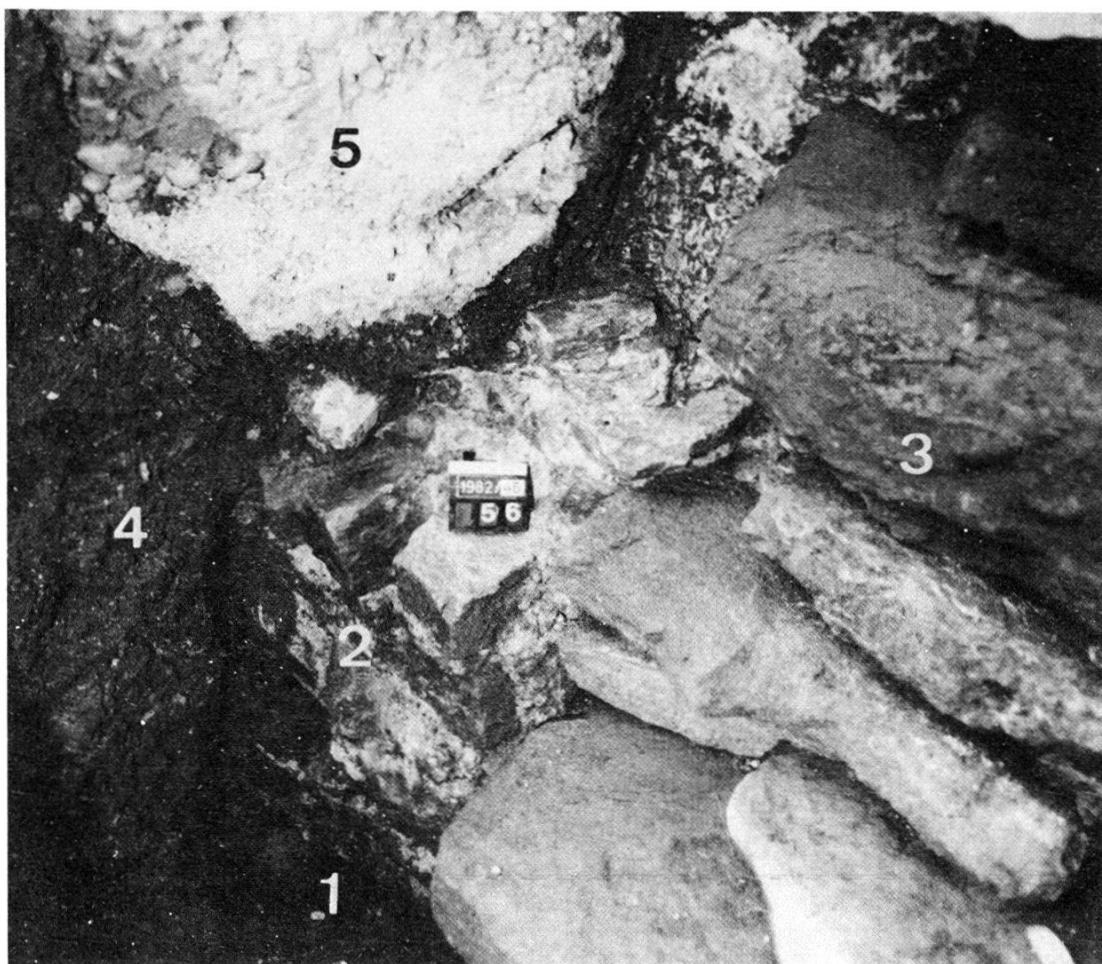
Abb. 50. Riehen-Kirchhof, 1982/46. Ausschnitt der Grabungsfläche nordöstlich der heutigen Sakristei. Blick gegen Osten (vgl. Abb. 49).

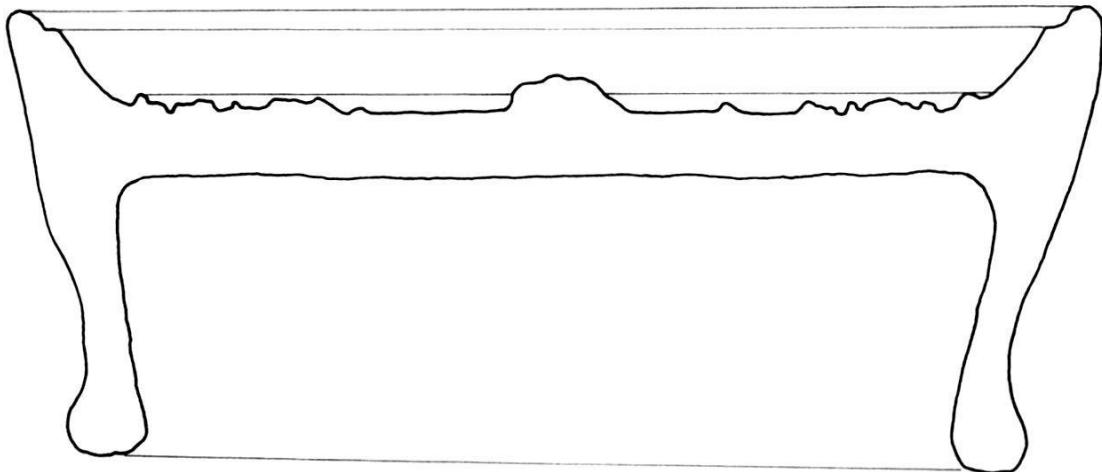
Abb. 53. Lindenberg 12 (Hattstätterhof), 1982/20. Schnitt durch Füllkachel mit Basler Wappen (vgl. Abb. 55). – Inv.-Nr. 1982/20.4. – Zeichnung: H. Eichin. – Massstab 1:2.
