Archäologische Bodenforschung des Kantons Basel-Stadt

Jahresbericht 1983

(Berichtsperiode vom 1. Januar bis 31. Dezember 1983)

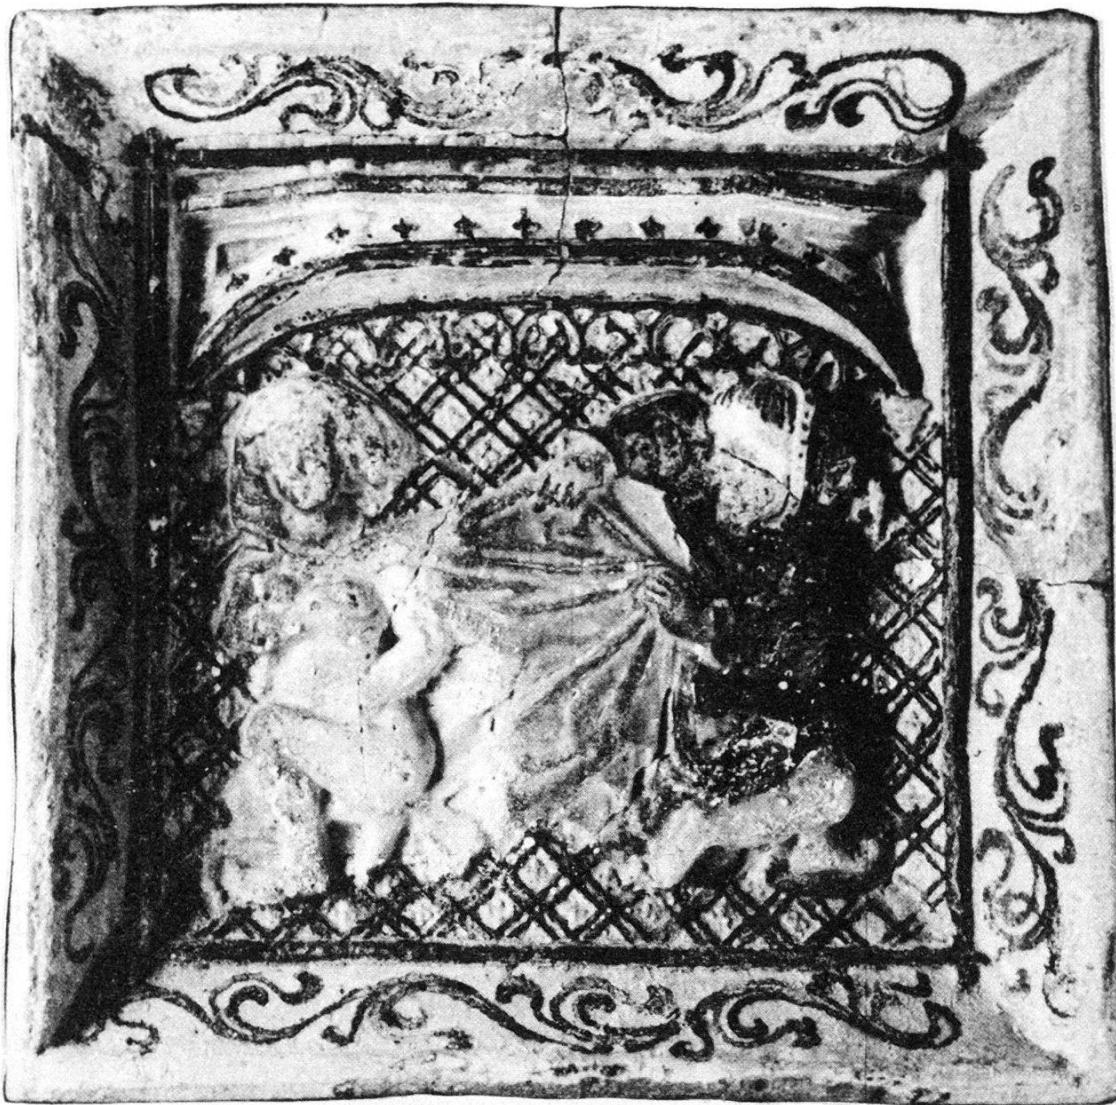
Abb. 54. Lindenbergs 12 (Hattstätterhof), 1982/20. Füllkachel mit Entkleidungsszene. – Inv.-Nr. 1982/20.9. – Aufnahme: H. Eichin. – Massstab ca. 1:2.

Gefunden wurden etwa zwei Dutzend Kachelreste, davon konnte eine Füllkachel komplett zusammengesetzt werden (Abb. 54). Eine andere konnte aus nahezu vollständigen Fundstücken rekonstruiert werden (Abb. 55). Die gefundenen Füllkachel-fragmente zeigen vier verschiedene Motive.

1. *Entkleidungsszene*: Kachel komplett erhalten. Eine kauernde junge Frau wird von einem Mönch entkleidet. Neugierig schaut er auf die Nackte, während diese mit den Händen Brüste und Schoss bedeckt (Abb. 54).

Hervorzuheben an diesem einheitlichen Fundkomplex ist die Qualität der Reliefmodellierung. Die Gewandfalten in der Entkleidungsszene sind beispielsweise durch erhabene Grate angegeben, ihr Verlauf ist durchaus realistisch. Die Körper von Mensch und Tier wurden halbplastisch modelliert, demgegenüber ist die

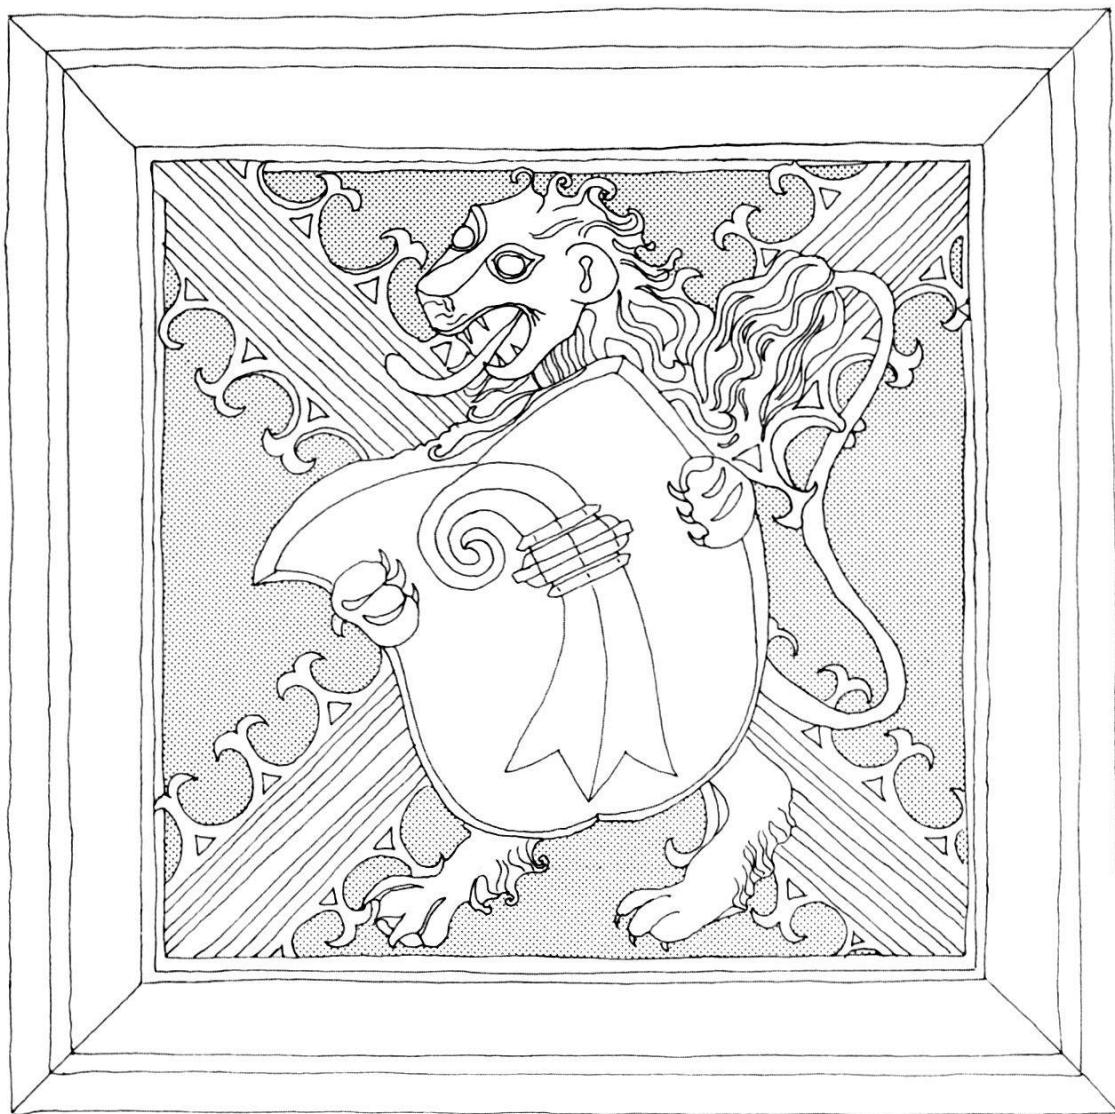
Abb. 55. Lindenbergh 12 (Hattstätterhof), 1982/20. Füllkachel mit Basler Wappen (vgl. Abb. 53). – Inv.-Nr. 1982/20.4. – Zeichnung: H. Eichin. – Massstab 1:2.

Vermutlich stammen alle Fragmente aus demselben Brand. Gut sichtbar ist im stark gebrannten, ziegelroten Scherben die körnige, helle Magerung. Der ca. 5–6 cm lange Stumpf der Füllkacheln wurde auf der Scheibe gedreht (Abb. 53) und der ca. 3 cm lange und dickere Stumpf einer vermutlichen Lisenenkachel um eine Form gepresst²³³. Auch die Reliefs auf den Blättern der Füllkacheln wurden mittels Modeln hergestellt.

2. *Basler Wappen*: Unterer und oberer Teil der Kachel erhalten, so dass aus verschiedenen Fragmenten eine Rekonstruktion mög-lich war (Abb. 55). Ein nach links schreitender Löwe trägt mit bei-
