Zeitschrift: Basler Zeitschrift für Geschichte und Altertumskunde

Band: 85 (1985)

C. Fundbericht der Archäologischen Bodenforschung

Rolf d'Aujourd'hui

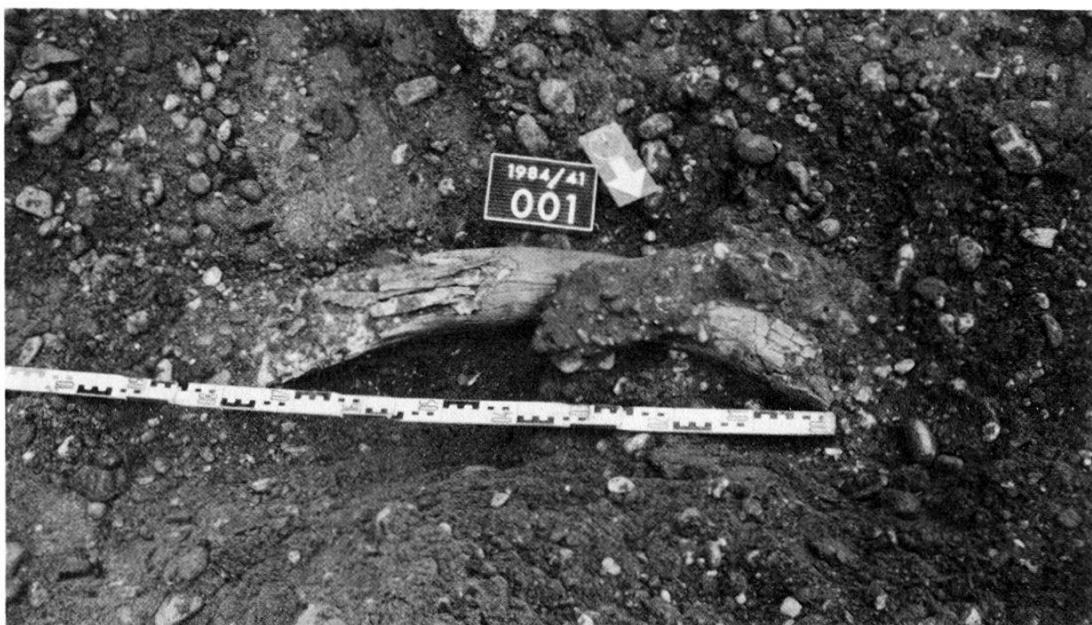
Abb. 2. Aeschenplatz 6–12/Gartenstrasse 8–14, 1984/41. Mammutstosszahn *in situ*. – Aufnahme: M. Eckling.

Das von den Arbeitern beim Baggern im Kies entdeckte Bruchstück eines Stosszahnes gab zur Hoffnung Anlass, dass weitere Reste noch in situ zu finden seien. Tatsächlich konnte anderntags der Rest, ein ca. 80 cm langes Stück, leider mit abgebrochener Spitze, freigelegt werden (Abb. 2). Der Zahn war in einem brüchigen, schlechten Zustand.

Der Mammutzahn lag ca. 15 m unter dem Niveau der Gartenstrasse, auf 258,00 m ü.d.M. im glazialen Flussschotter. Er wurde im Laufe der letzten Eiszeit angeschwemmt und im Geschiebe des

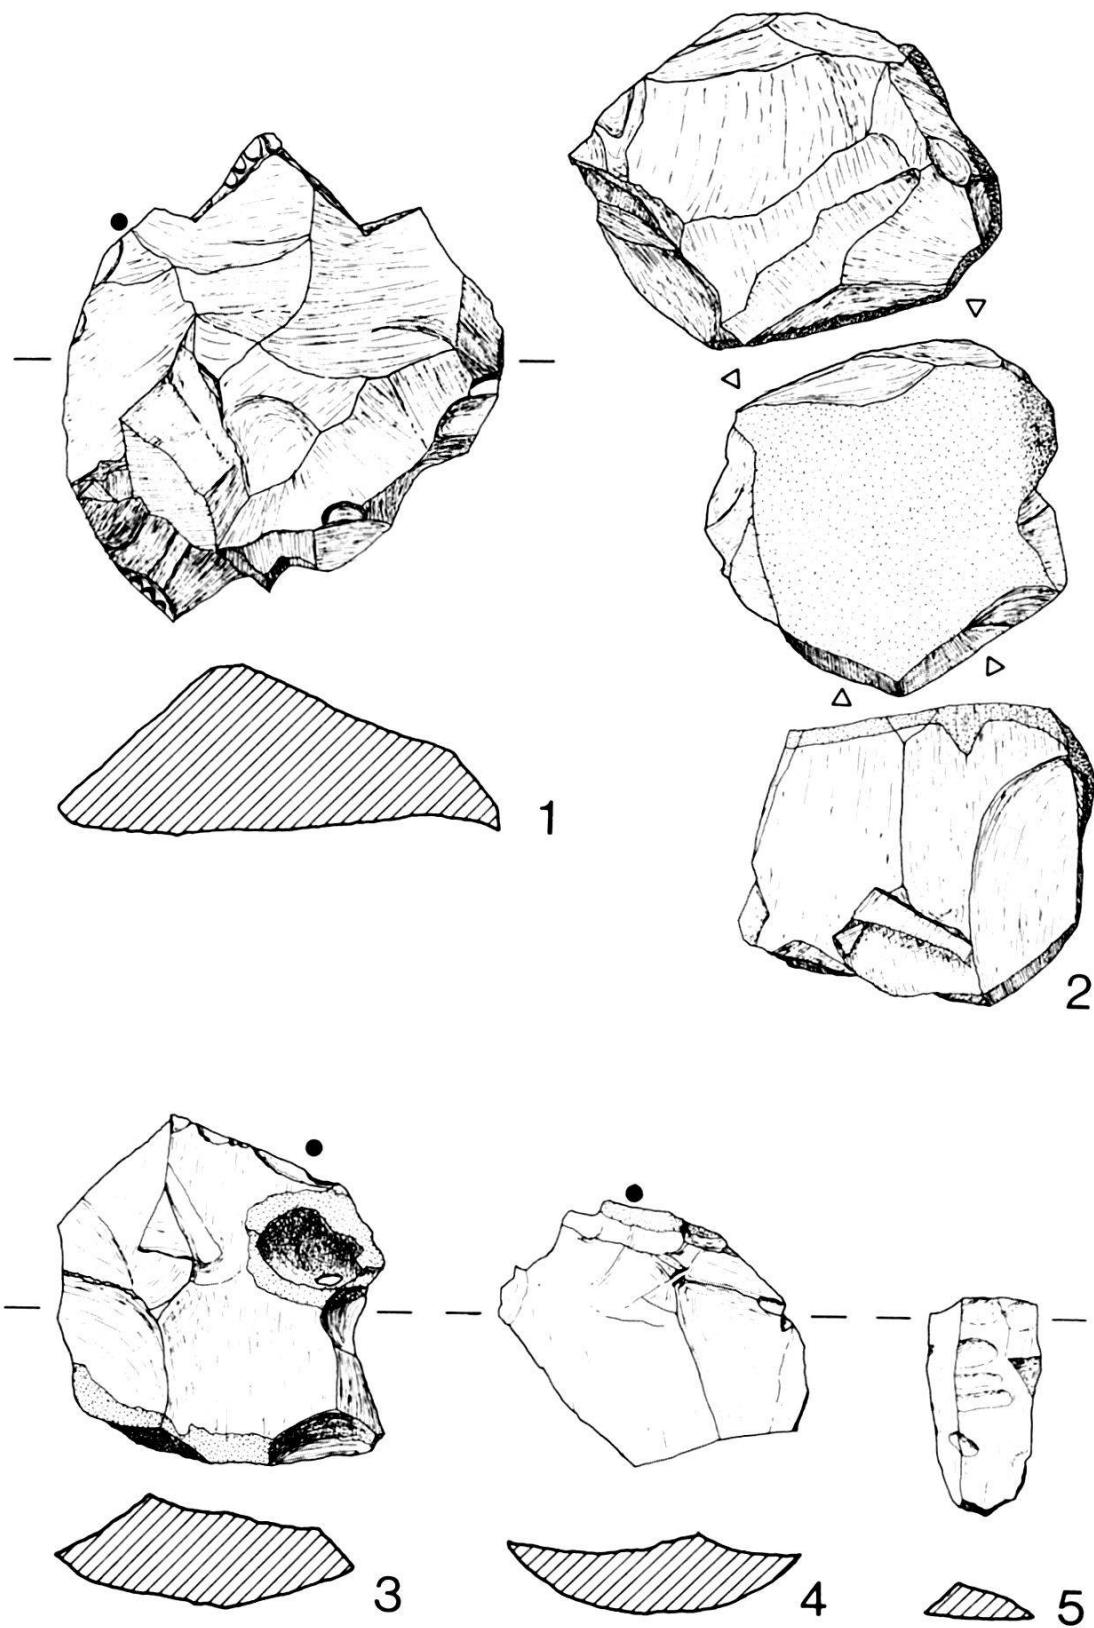
Abb. 4. Riehen, Chrischonaweg 121 und 123, 1984/34. Silexobjekte. – Zeichnung: H. Eichin. – Massstab 1:1.

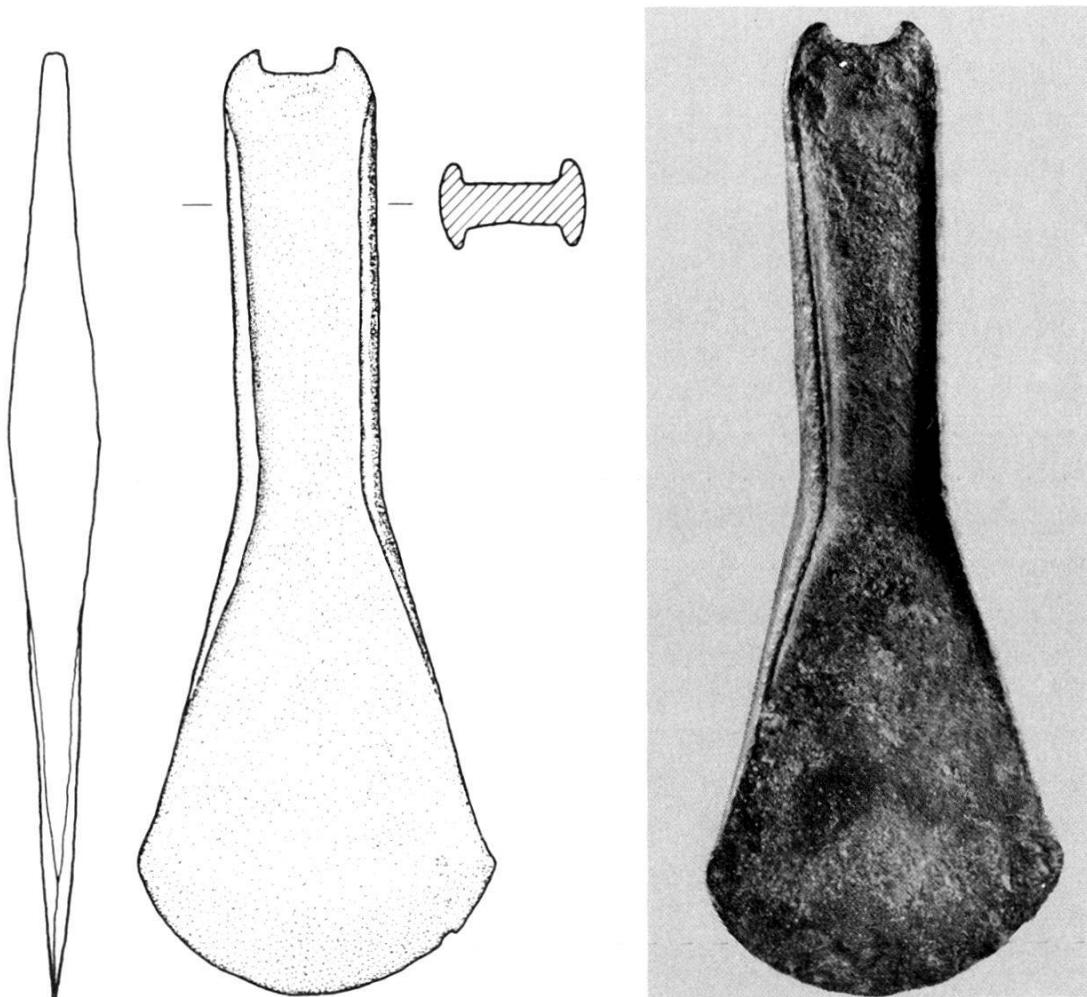
Abb. 5. St. Alban-Rheinweg (A), 1984/22. Randleistenbeil aus der mittleren Bronzezeit (Situation vgl. Abb. 14). – Zeichnung: D. Holstein, Foto: M. Babey, HMB. – Massstab 1:2.

der jüngeren Mittelbronzezeit nicht ausschliessen konnten, ist er möglicherweise während der Besiedlungszeit in den Boden gekommen.» Siedlungsreste und Bronzebeil sind demgemäß nach Holstein in die mittlere Bronzezeit zu datieren.

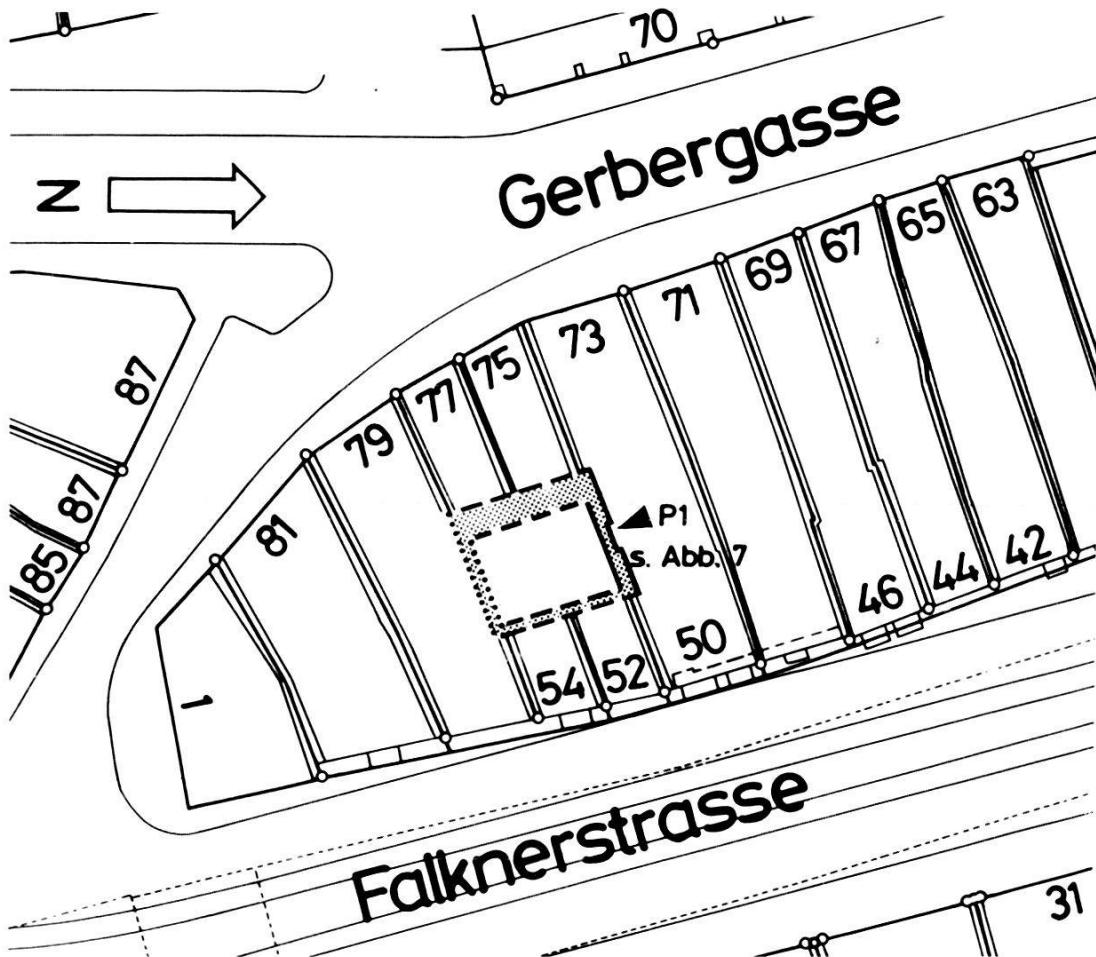
Abb. 6. Gerbergasse 71–75, 1984/10. Situationsplan mit dem hochmittelalterlichen Kernbau. – Zeichnung: E. Albrecht. – Massstab 1:500.

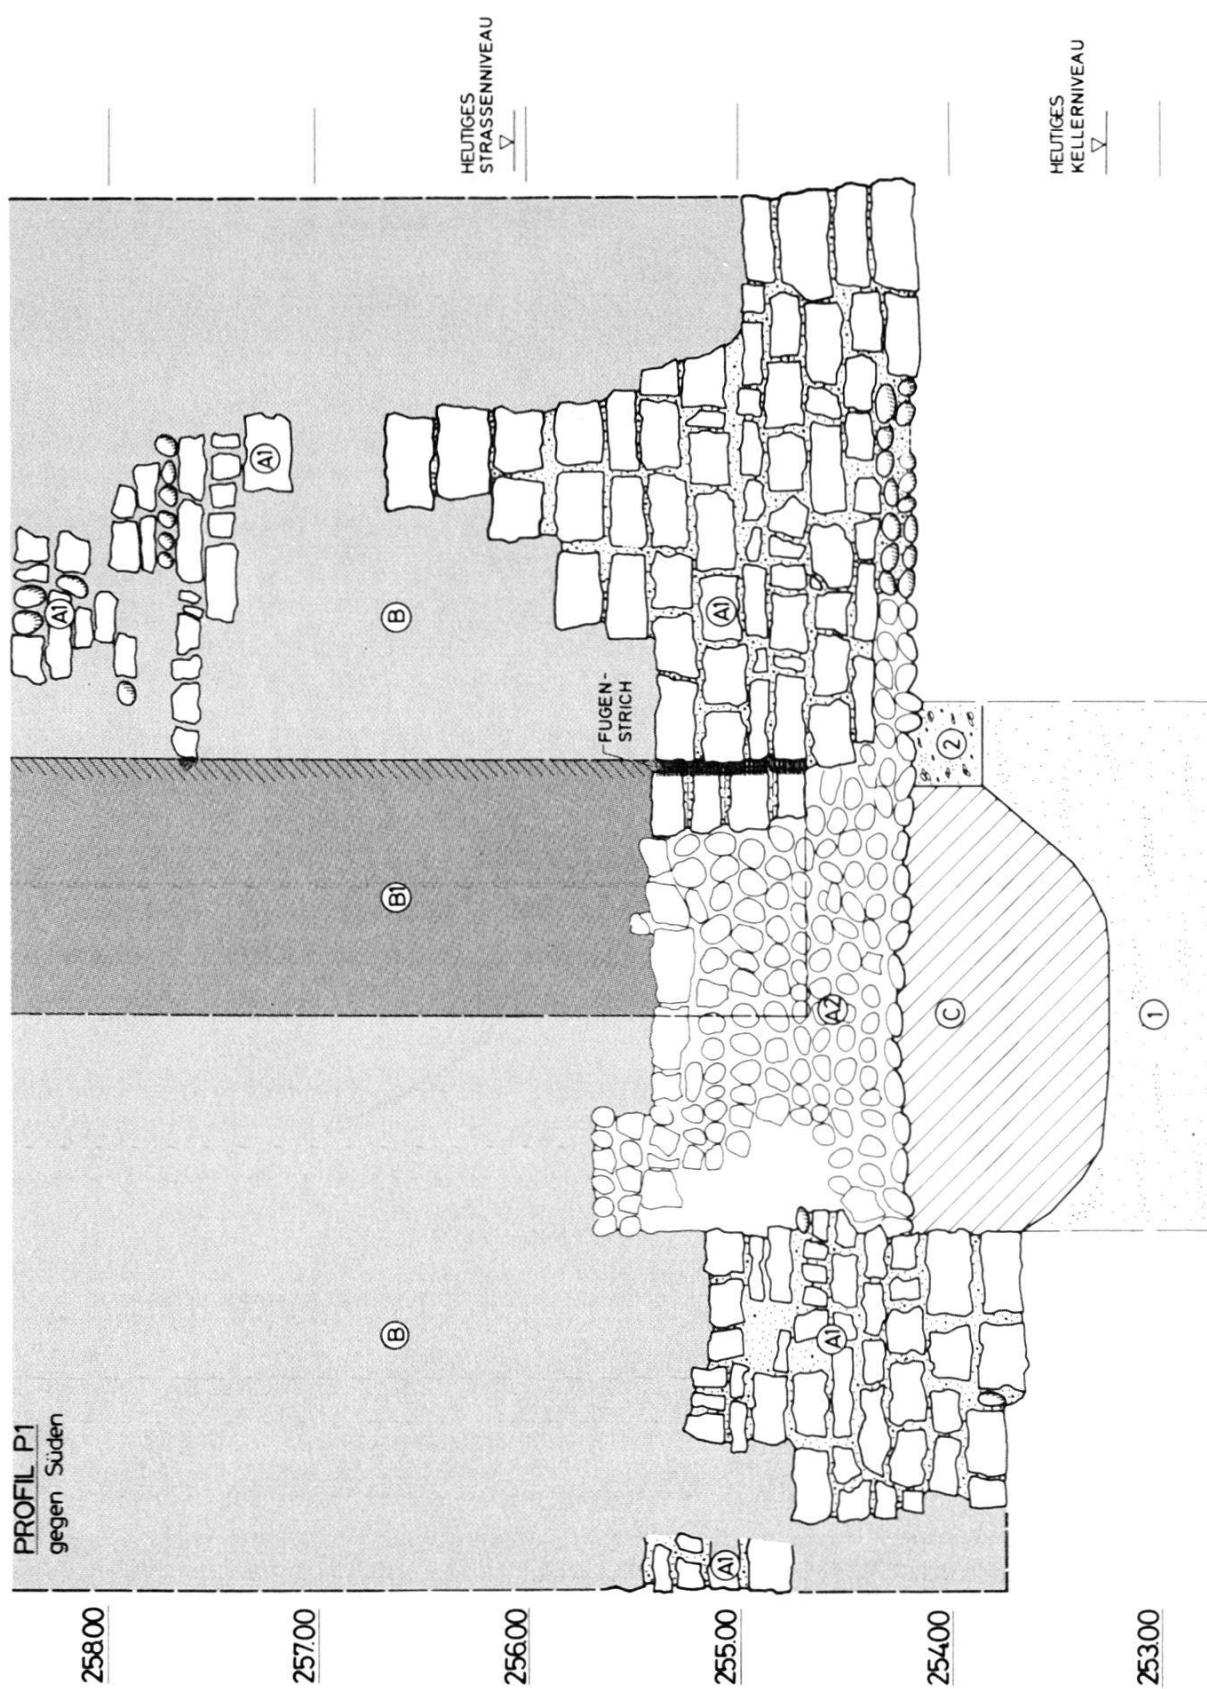
Abb. 7. Gerbergasse 71–75, 1984/10. Maueransicht, Profil P 1, Blick gegen Süden. – Zeichnung: F. Goldschmidt. – Massstab 1:50.

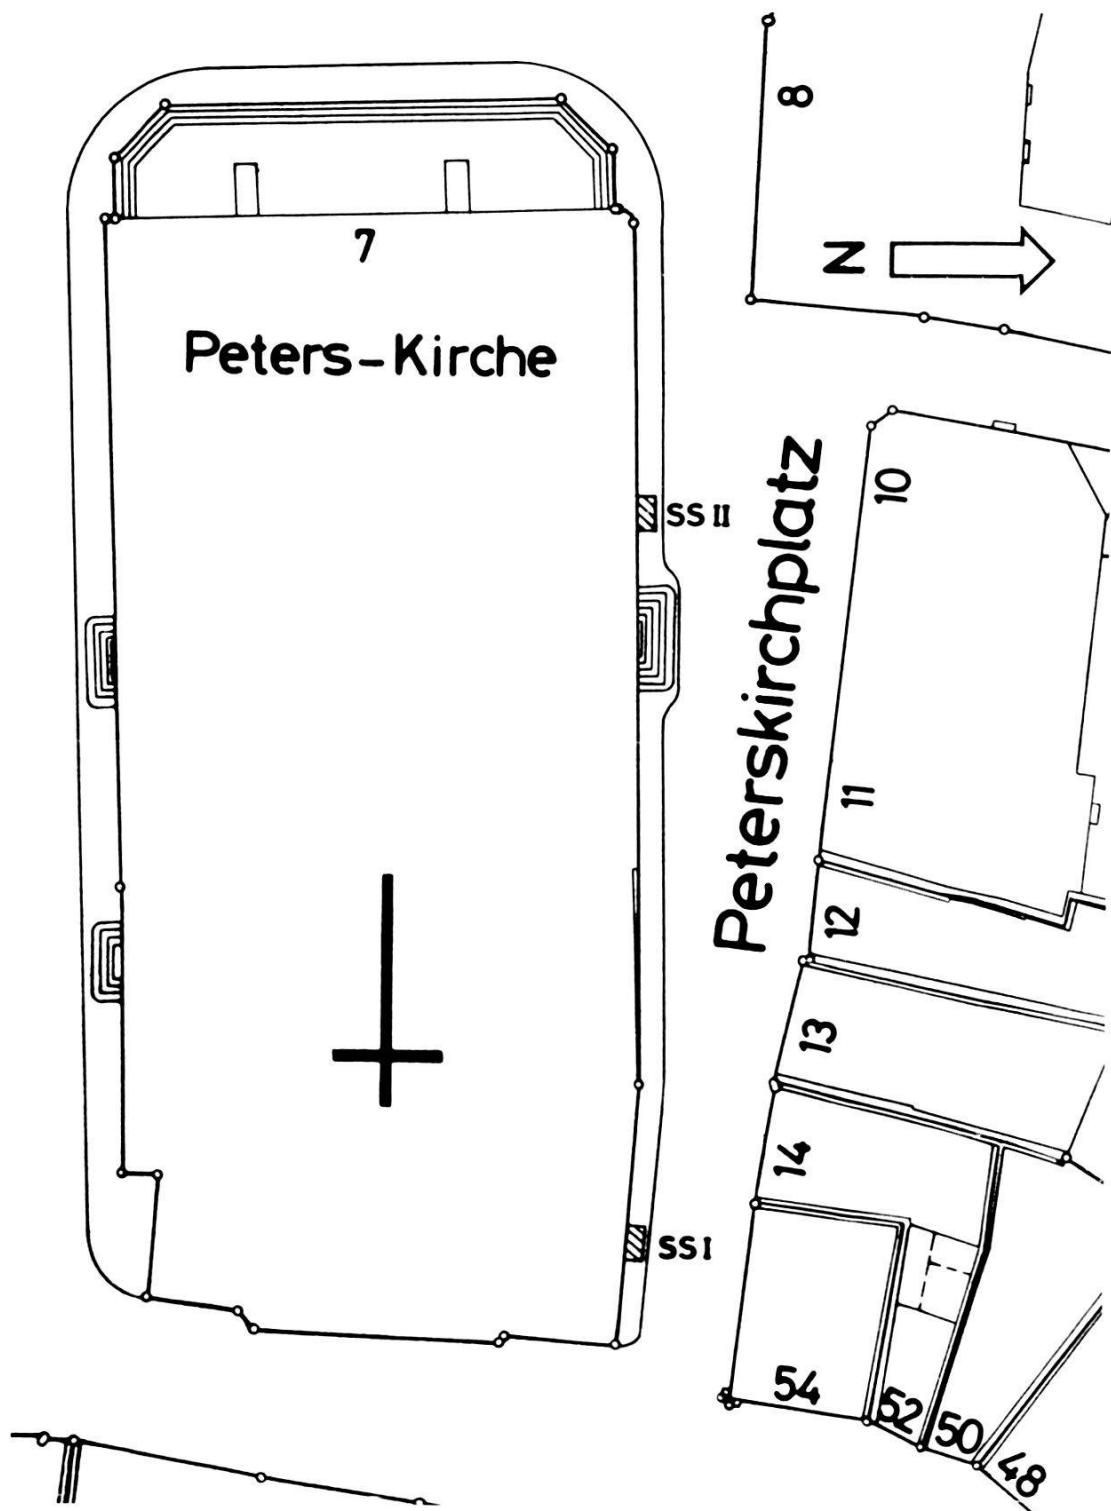
Abb. 8. Peterskirchplatz 7 (A), 1984/7. Situationsplan mit den Sondierschächten SS I und SS II. – Zeichnung: E. Albrecht. – Massstab 1:500.

SS II: Die Unterkante der Fundamente liegt hier 65 cm unter dem heutigen Gehniveau. Das Mauerwerk besteht aus grossen Kieselwacken und vereinzelten Kalk- und Sandsteinbruchsteinen, die mit einem grob gemagerten, weissen Mörtel gegen das Liegende versetzt wurden. Die Machart wirkt altertümlich, zweifellos mittelalterlich.

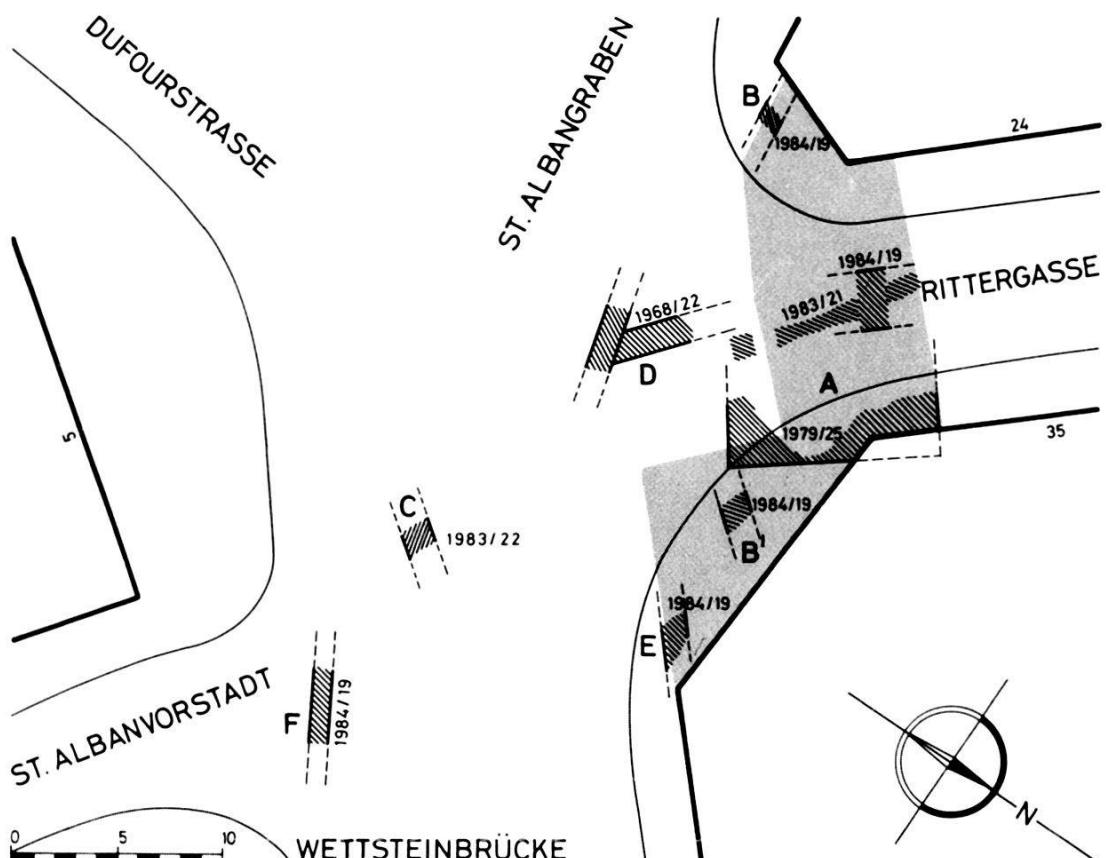
Abb. 9. Rittergasse 35 (A), 1984/19. Übersichtsplan der bisher erfassten Mauerteile am Kunistor, im Kreuzungsbereich Rittergasse/St. Alban-Graben. – Zeichnung: M. Eckling. – Massstab 1:500.

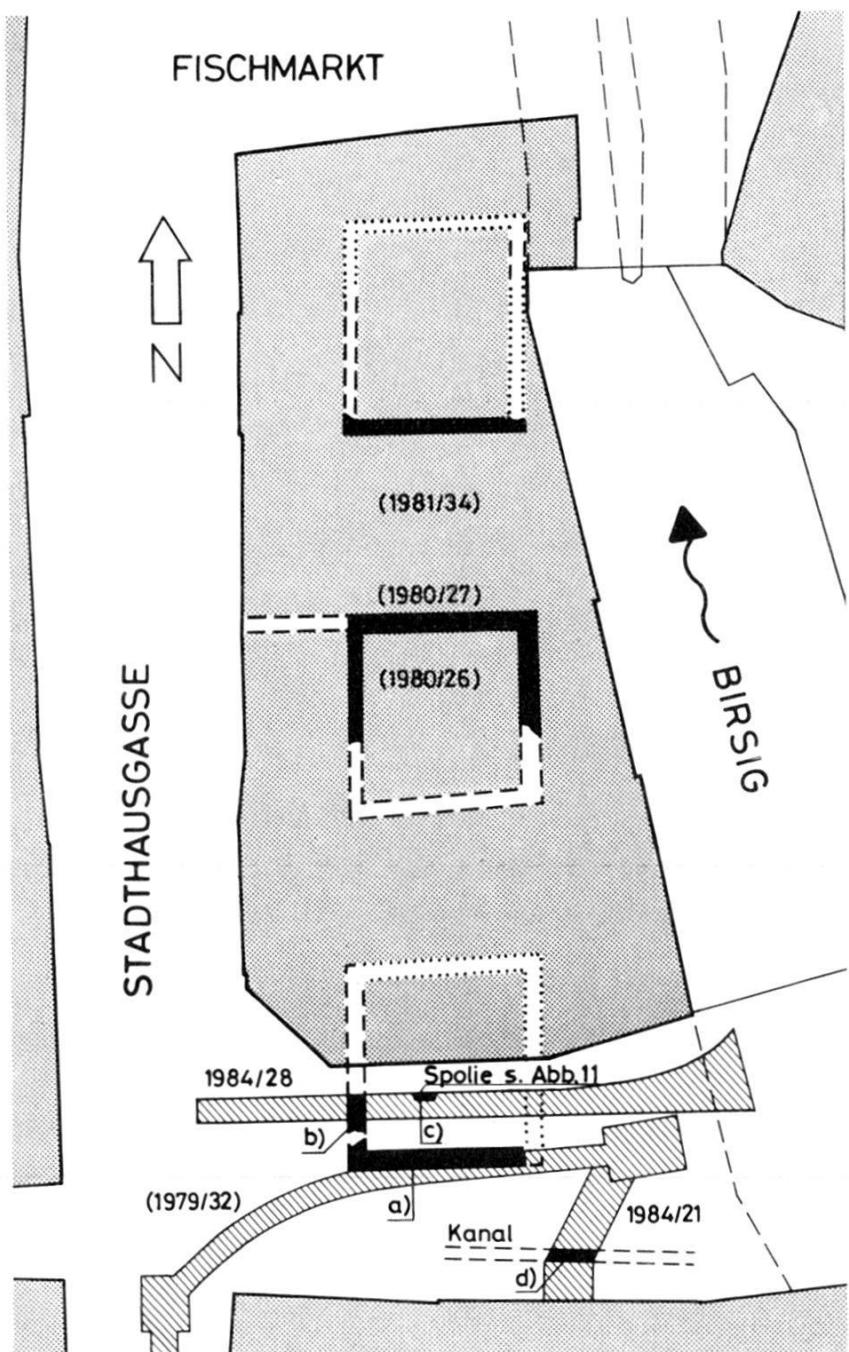
Abb. 10. Stadthausgasse 10 (A), 1984/28. Situationsplan: Kernbauten und Leitungsgräben. – Zeichnung: E. Albrecht. – Massstab 1:500.

- a) Südmauer Kernbau (1979/32)
- b) Westmauer Kernbau (1984/28)
- c) Spolie FK 14109
- d) Kanal, neuzeitlich (1984/21)

Der im Berichtsjahr beobachtete Mauerzug (Abb. 10, b) kann der westlichen Aussenmauer des südlichsten der drei Kernbauten zugeordnet werden. Die Abbruchkrone der Mauer lag rund 80 cm unter dem Strassenniveau. Die Mauer bestand aus Kalkbruchsteinen und Kieselwacken im Verband mit einem harten grauen Mörtel. Auf beiden Seiten des Mauerzuges waren neuzeitliche Aufschüttungen zu beobachten.

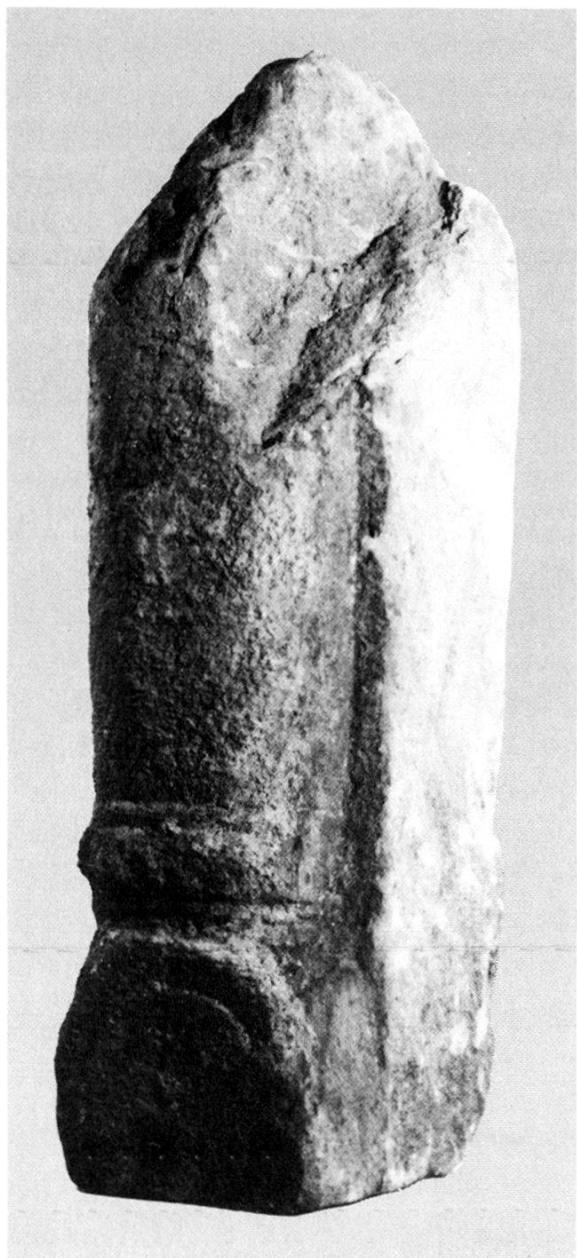
Abb. 11. Stadthausgasse 10 (A), 1984/28. Romanische Wandsäule aus Degerfelder Sandstein. – Aufnahme: H. Eichin. – (FK 14109, die Säule steht auf dem Kopf.)

Östlich des Mauerzuges kam in den Aufschüttungen eine Spolie (Abb. 10, c) zum Vorschein, die von F. Maurer folgendermassen charakterisiert und datiert wird (Abb. 11)⁶³:

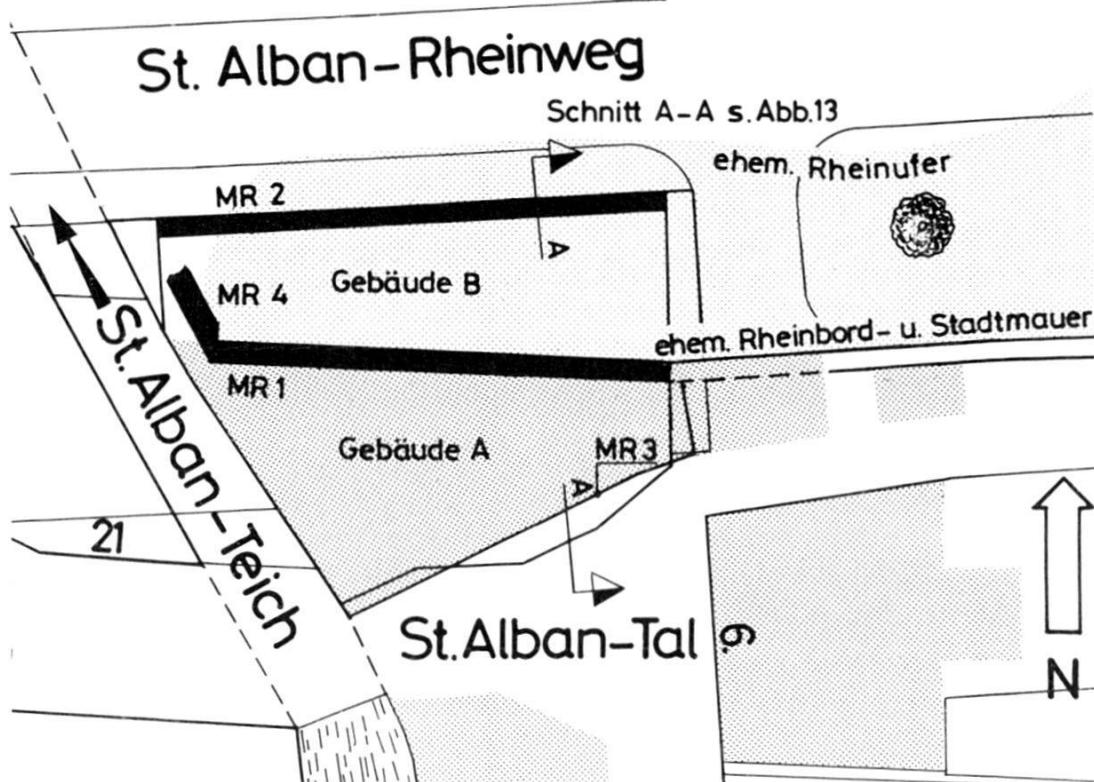
Abb. 12. St. Alban-Rheinweg 54, 1984/30. Situationsplan. – Zeichnung: E. Albrecht.
– Massstab 1:500.

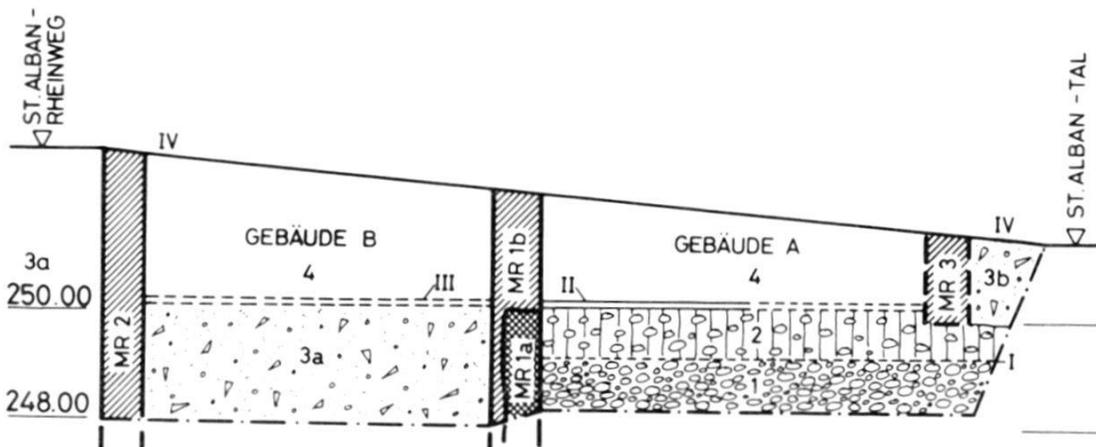
SCHNITT A-A BLICK GEGEN OSTEN

Abb. 13. St. Alban-Rheinweg 54, 1984/30. Schnitt A-A durch die Baugrube (vgl. Abb. 12). – Zeichnung: H. Eichen, nach Aufnahmen von Ch. Bing. – Massstab 1:200.

Rheinufermauer: Auf beiden Plänen ist der Verlauf der ehemaligen Rheinufermauer ersichtlich⁶⁸. Reste dieser mittelalterlichen Wehrmauer konnten in der Fläche und im Schnitt beobachtet werden (Abb. 13, MR 1a). Die Mauer besteht aus Kieselwacken und Bruchsteinen aus Kalk- sowie vereinzelten Sandsteinen im Verband mit einem harten, relativ fein gemagerten Mörtel. Die südliche Wange zeigt Mörtelwülste – ein Hinweis darauf, dass die Mauer gegen das liegende Kiesmaterial (Abb. 13, Schichten 1 und 2) gemauert wurde. Die Unterkante der Mauer wurde nicht erreicht.

Anlässlich des Abbruchs der beiden Gebäude wurden die Kellerräume mit Bauschutt des 20. Jh. angefüllt (Abb. 13, Schicht 4).

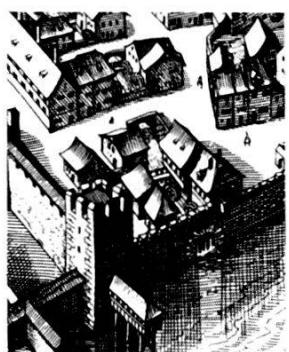
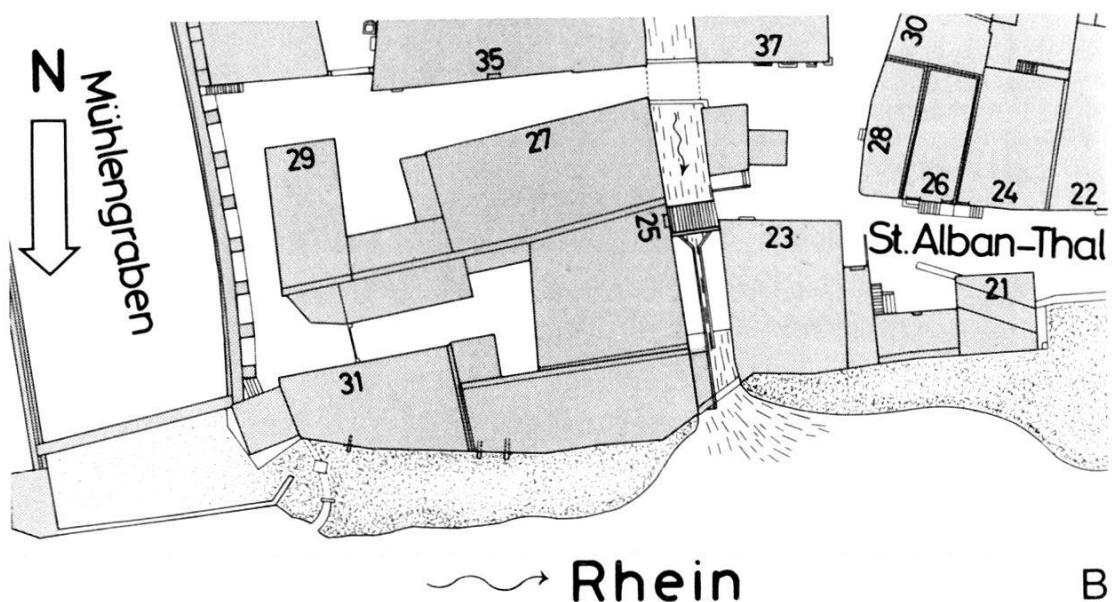
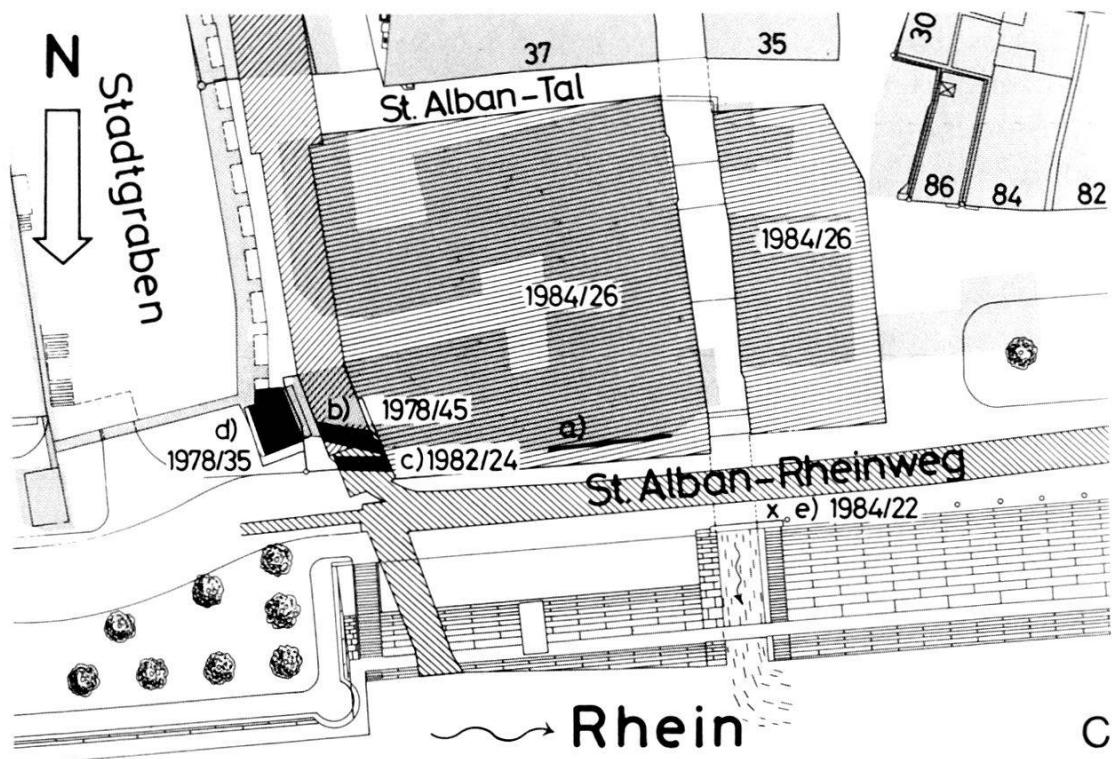
Abb. 14. St. Alban-Rheinweg 94/96, 1984/26. Situation in verschiedenen Entwicklungsstadien. – Zeichnung: E. Albrecht. – Massstab 1:1000.

³² Hinweise auf die spätneolithische Uferzone erhalten wir aus der Einlagerung von zwei Baumstämmen im St. Alban-Tal, die mit der C 14-Methode um 2000 v. Chr. datiert werden konnten, vgl. BZ 82, 1982, 266, Anm. 110. Das liegende «sandig-lehmige Material» spricht für eine Einlagerung in der Stillwasserzone am Ufer, vgl. Abb. 14 B und 14 C, e.

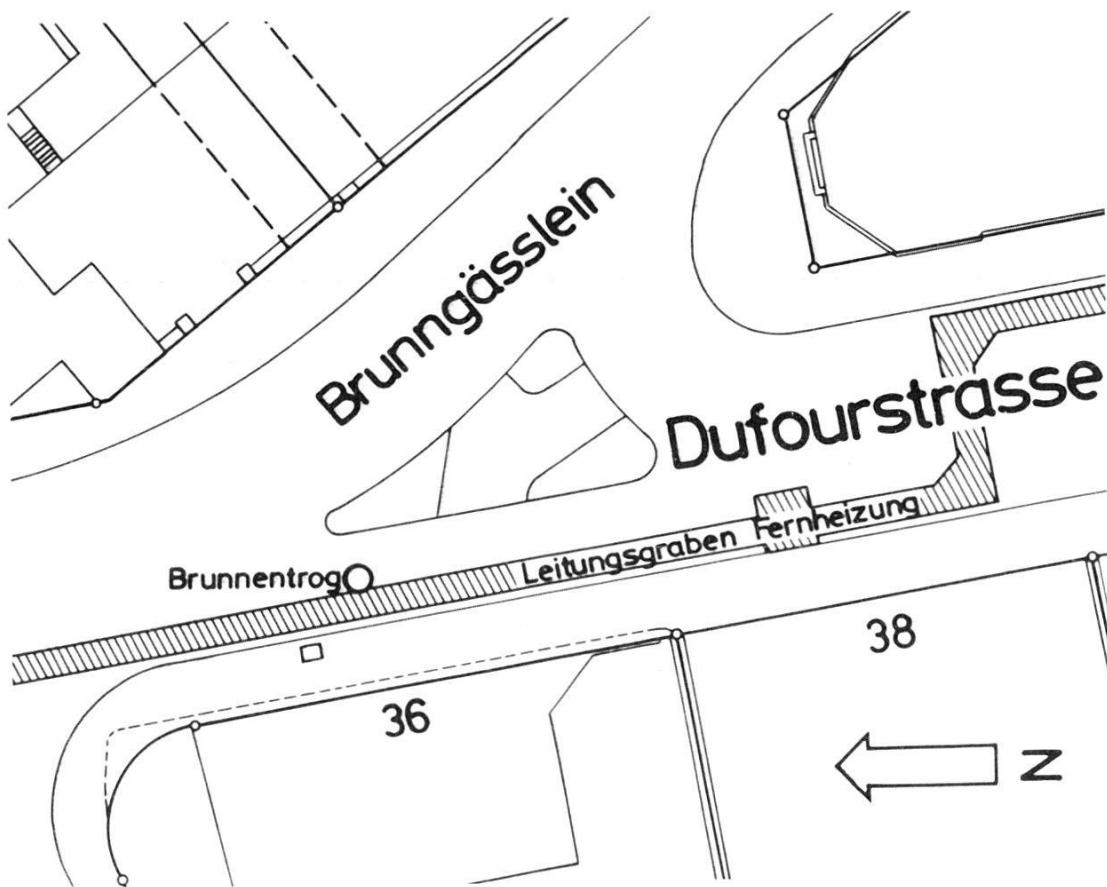
Abb. 15. Dufourstrasse 36 (A), 1984/13. Situationsplan. – Zeichnung: E. Albrecht. – Massstab 1:500.

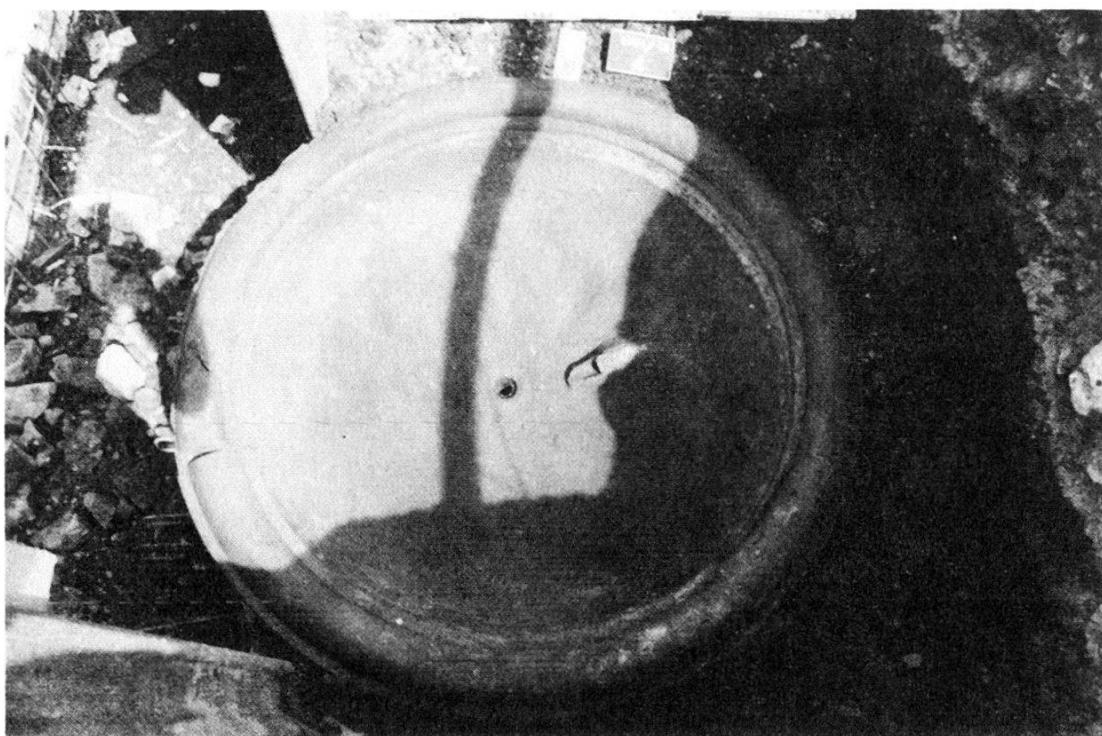
Abb. 16. Dufourstrasse 36 (A), 1984/13. Brunnenbecken aus Sandstein. – Aufnahme: F. Goldschmidt.

Dank den vereinten Bemühungen von Bauherr, Bauleitung und Polier konnte der Trog, der anfänglich nur wenige Zentimeter aus der östlichen Profilwand hervorragte, in einer Ausweitung des Leitungskanals unbeschädigt geborgen werden. Der Brunnentrog wurde bis auf weiteres im Depot der Stadtgärtnerei in Münchenstein eingelagert und soll gelegentlich an einem passenden Ort wieder verwendet werden. Den Beteiligten sei an dieser Stelle für ihr Verständnis und ihre Unterstützung herzlich gedankt⁸⁰.

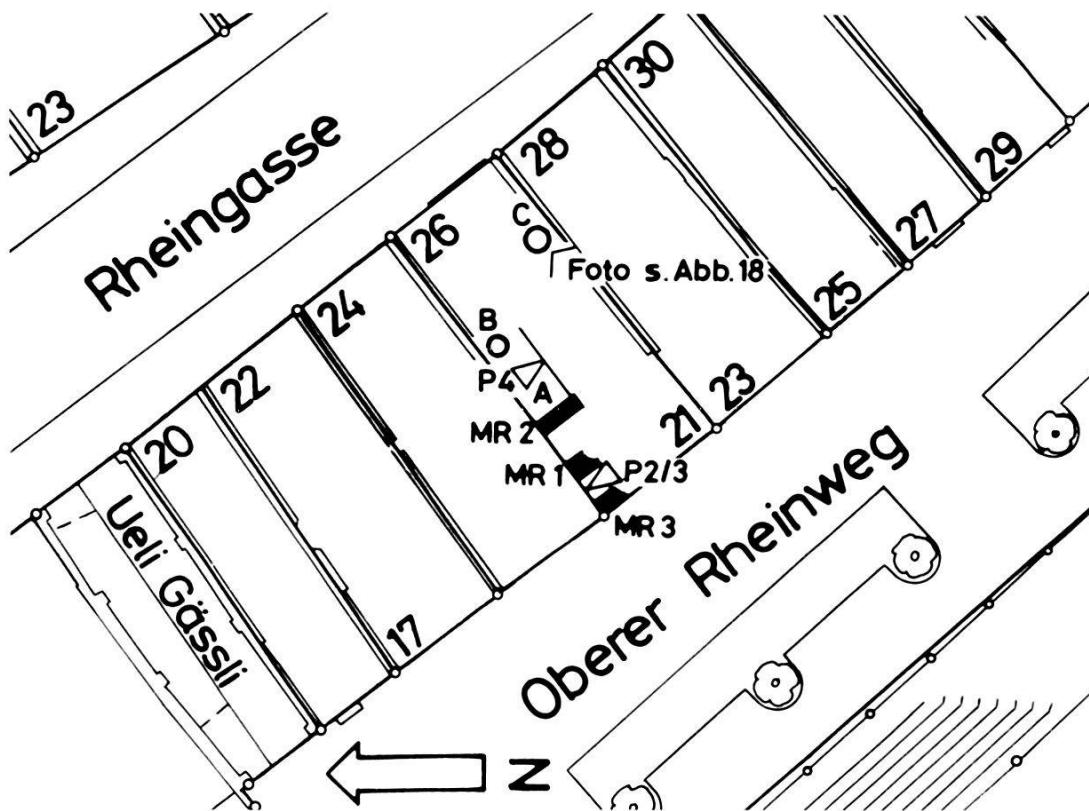
Abb. 17. Oberer Rheinweg 21/Rheingasse 26, 1984/8. Situationsplan. A = gemauerte Grube mit Trocknungskammer, B = Sickergrube, C = Mörtelnegativ von Gerberbottich. – Zeichnung: E. Albrecht. – Massstab 1:500.

Mauer 1 ist neuzeitlich. Sie sitzt wenig tief fundamentiert auf einer Aufschüttung mit Bauschutt und Funden aus dem 13. Jh. auf⁹¹.

Mauer 2 kann als Stadtmauer gedeutet werden. Sie besteht in der unteren Partie vorwiegend aus lagenweise vermauerten Kieselwacken und vereinzelten Kalkbruchsteinen. Die Steine liegen im Verband mit einem harten, grob gemagerten, grau-beigen Mörtel. Die Mauer zieht an der rechtwinklig anstossenden nordwestlichen Brandmauer vorbei, das heisst die Brandmauer stösst an die Wehrmauer (MR 2) an. Die Unterkante der Mauer wurde bei 247,00 m ü.d.M. noch nicht erreicht.

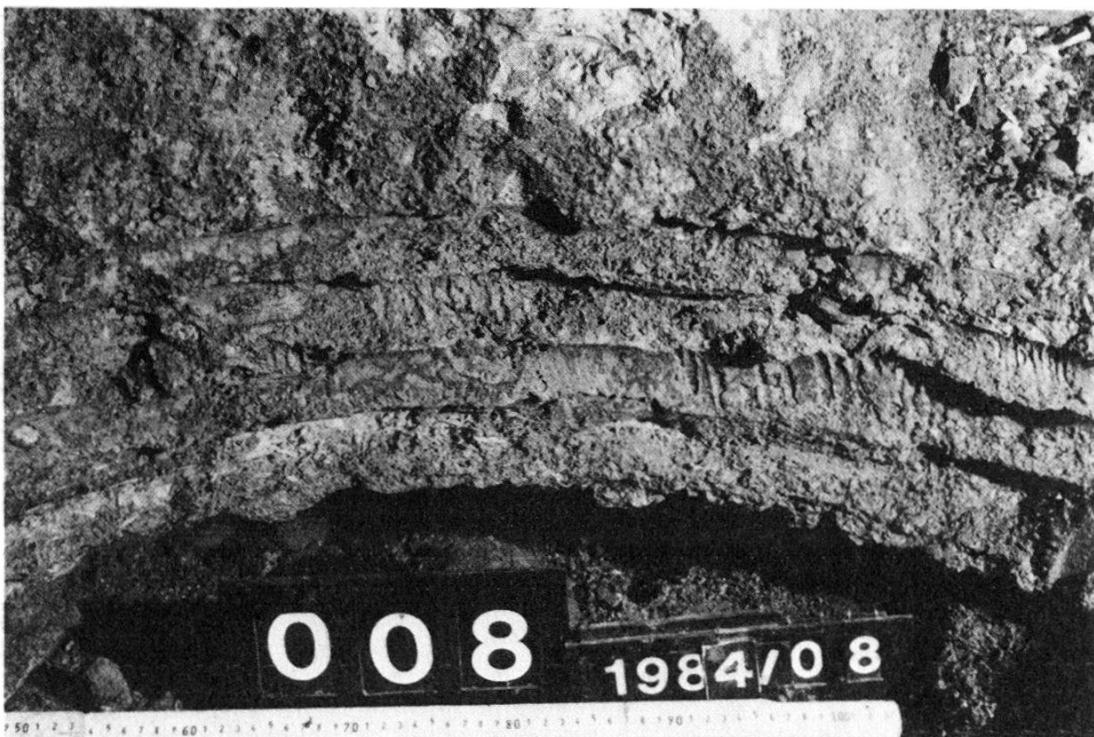
Abb. 18. Oberer Rheinweg 21/Rheingasse 26, 1984/8. Mörtelabdruck des Gerberbotchs. Deutlich erkennbar sind die Seilwicklungen um die horizontalen Fassruten. – Aufnahme: Ch. Bing.

Ziegelsteinen im Mörtelverband ummauert. Die Stärke der Wandung betrug 20 cm. Im Mörtel waren die Abdrücke der Schnurwicklung um die horizontal verlaufenden Ruten deutlich erkennbar (Abb. 18). Der Bottich mass 135 cm im Durchmesser und war mit Bauschutt und neuzeitlichen Funden aufgeschüttet. Auch die Sickergrube (Abb. 17, B) und der gemauerte Schacht (Abb. 17, A) sowie eine über dem Schacht gelegene Trocknungskammer dürfen mit der Gerberei in Zusammenhang gebracht werden.

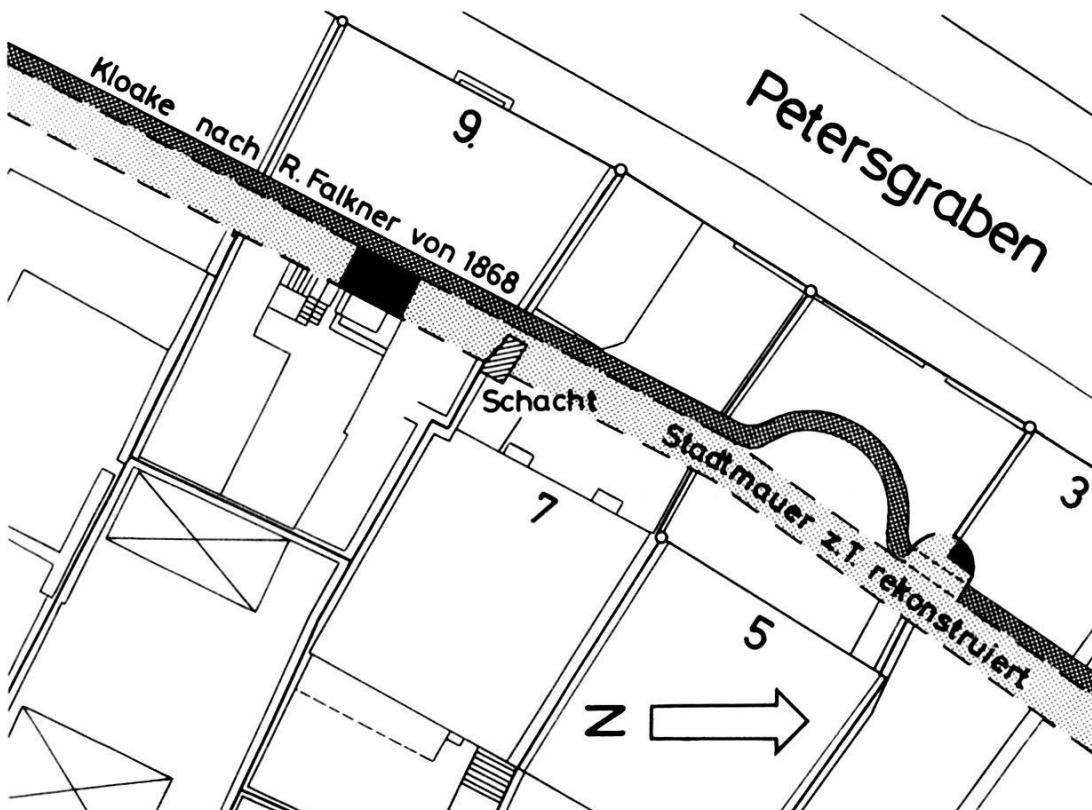
Abb. 19. Petersgraben 7, 1984/20. Situationsplan. – Zeichnung: E. Albrecht. – Massstab 1:500.

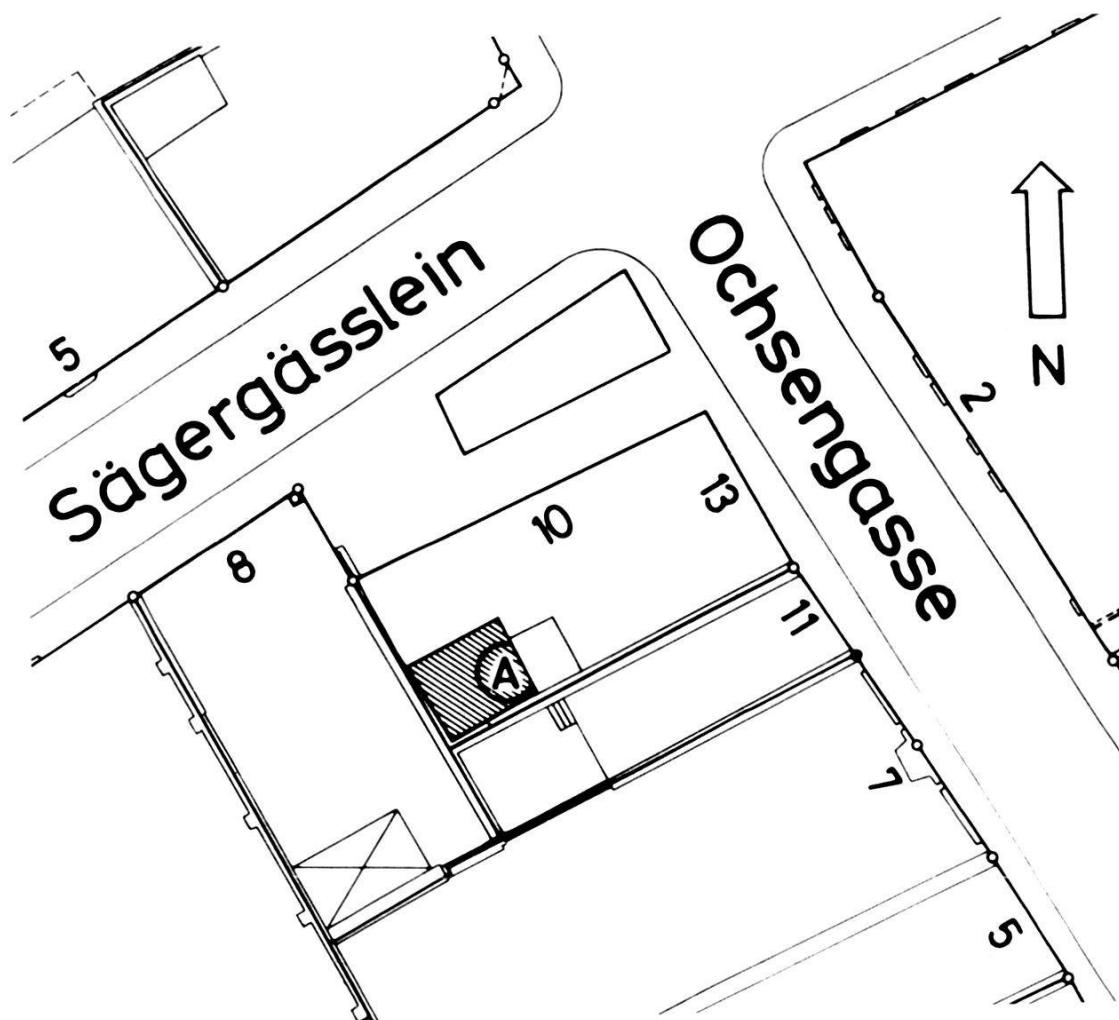
Abb. 20. Sägergässlein 10/Ochsengasse 13, 1984/4. Situationsplan mit Gerberbottich (A). – Zeichnung: E. Albrecht. – Massstab 1:500.

Sägergässlein 10/Ochsengasse 13, 1984/4: Im Keller der Liegenschaft Sägergässlein 10 wurde beim Absenken des Bodens der Mörtelabdruck eines Gerberbottichs¹⁰³ (Abb. 20) freigelegt. Der Bottich misst 2,5 m im Durchmesser und ist 50 cm tief (Abb. 21). Im Süden stösst die Struktur an die Brandmauer (MR 4) an, im Osten zieht der Boden des Bottichs unter die Trennmauer (MR 1) (Abb. 22). Auf dem Boden und an den Wänden waren die Abdrücke der Fassdauben und Ruten deutlich erkennbar (Abb. 23).

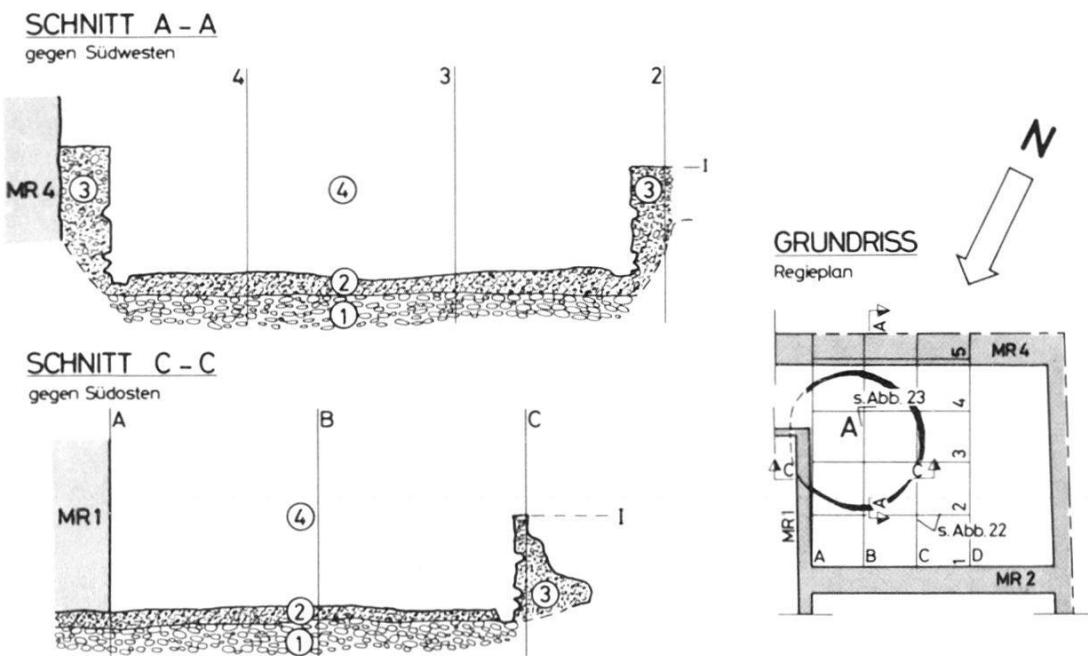
Abb. 21. Sägerässlein 10/Ochsengasse 13, 1984/4. Schnitt durch den Gerberbottich (A). – Zeichnung: E. Albrecht nach Feldaufnahmen von H. Eichin. – Massstab 1:50, Regieplan 1:200.
