Zeitschrift: Basler Zeitschrift für Geschichte und Altertumskunde

Band: 85 (1985)

C. Fundbericht der Archäologischen Bodenforschung

Rolf d'Aujourd'hui

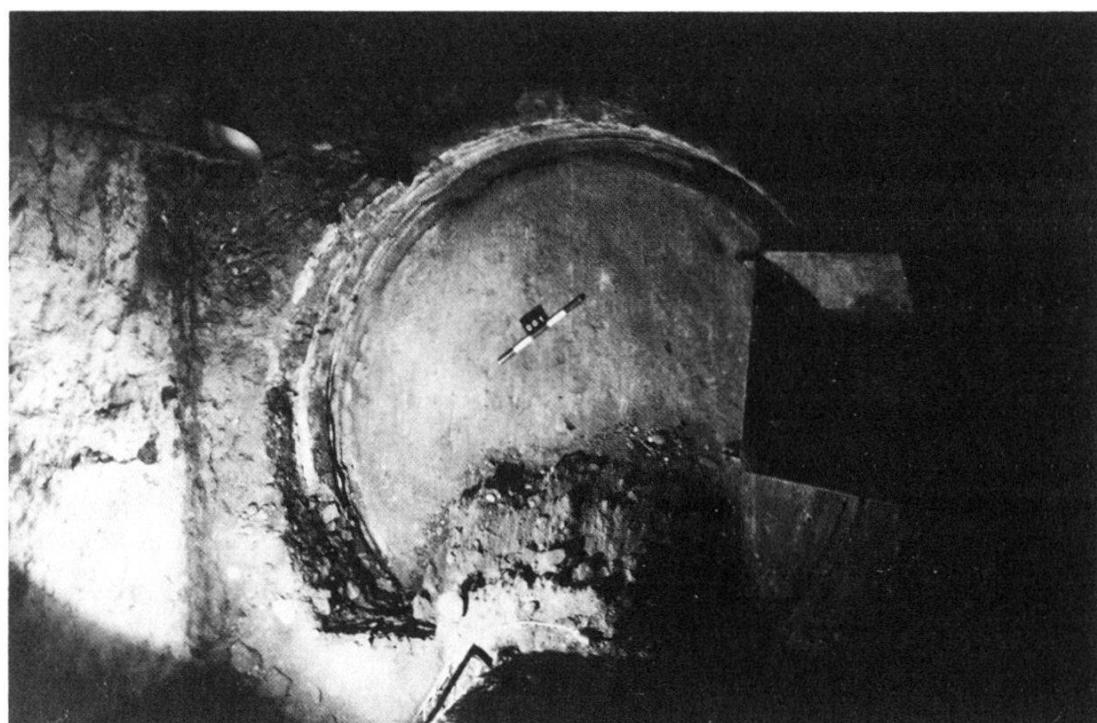
Abb. 22. Sägerässlein 10/Ochsengasse 13, 1984/4. Aufsicht auf Gerberbottich (A). – Aufnahme: H. Eichin.

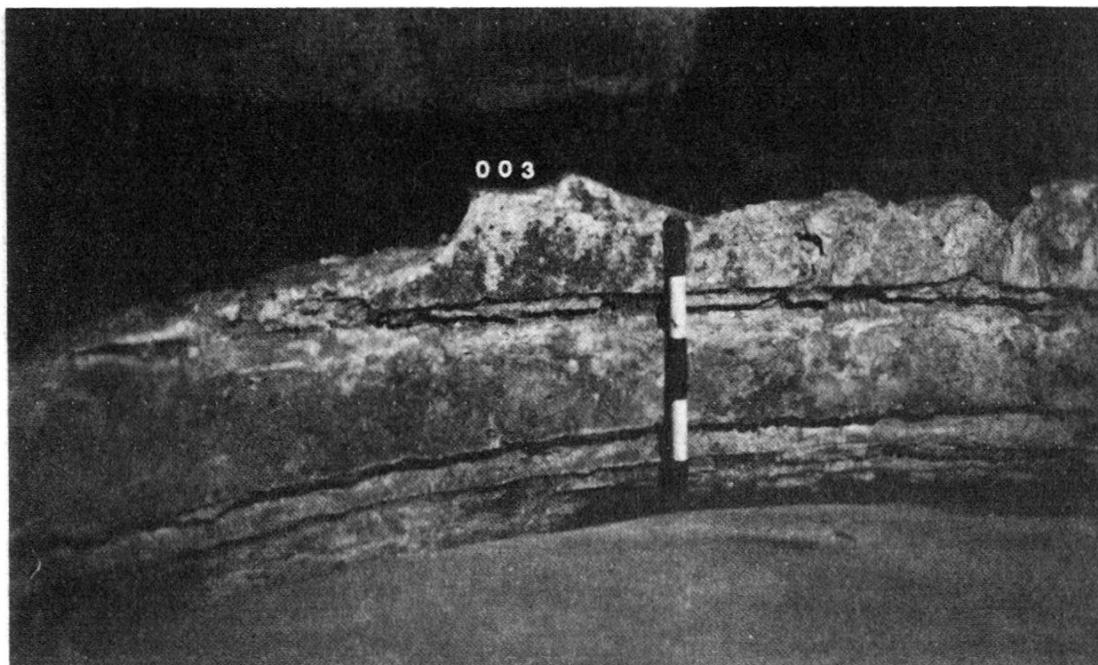
Abb. 23. Sägergässlein 10/Ochsengasse 13, 1984/4. Detail: Abdruck der Reifen (Ruten) und Fassdauben im Mörtelbett. – Aufnahme: H. Eichin.

Sägergässlein 10/Ochsengasse 13, 1984/4: Im Keller der Liegenschaft Sägergässlein 10 wurde beim Absenken des Bodens der Mörtelabdruck eines Gerberbottichs¹⁰³ (Abb. 20) freigelegt. Der Bottich misst 2,5 m im Durchmesser und ist 50 cm tief (Abb. 21). Im Süden stösst die Struktur an die Brandmauer (MR 4) an, im Osten zieht der Boden des Bottichs unter die Trennmauer (MR 1) (Abb. 22). Auf dem Boden und an den Wänden waren die Abdrücke der Fassdauben und Ruten deutlich erkennbar (Abb. 23).

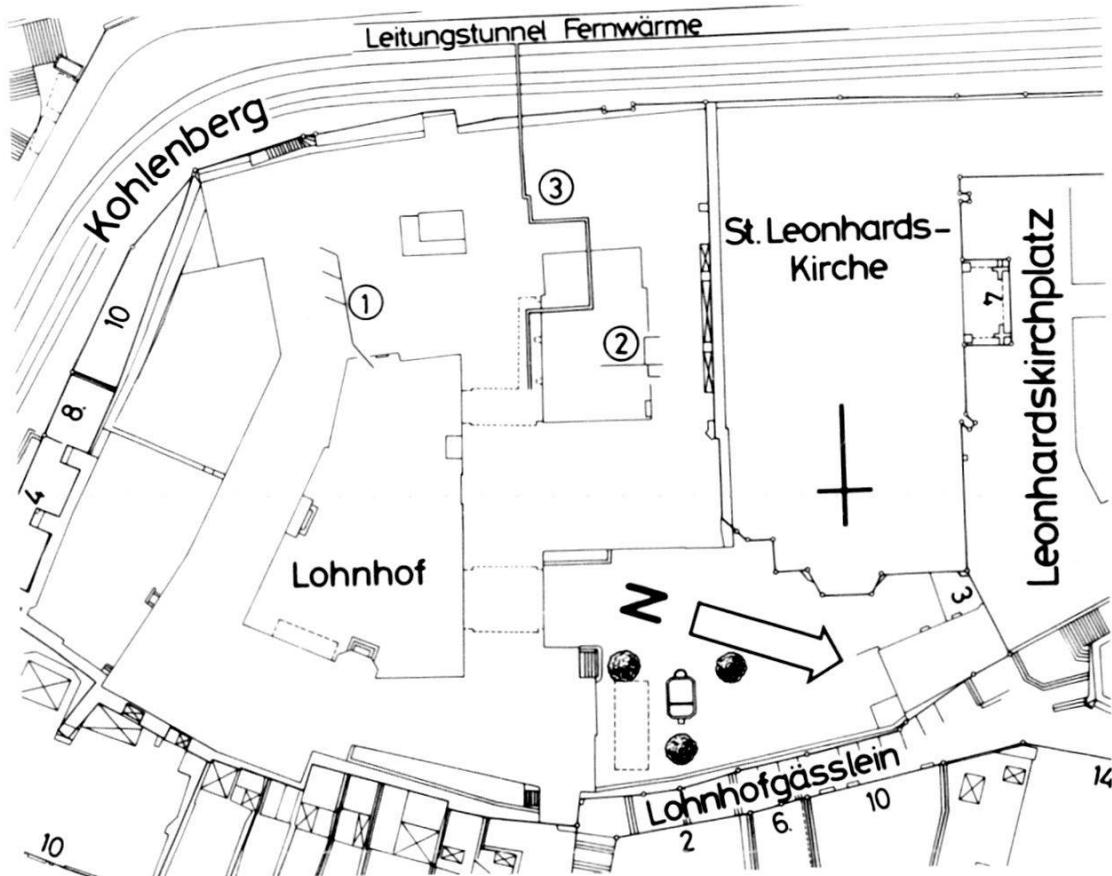
Abb. 24. Leonhardskirchplatz 3 (Lohnhof), 1984/14. Situationsplan. 1 = Wasserleitung im Zellentrakt, 2 = Wasserleitung im Innenhof, 3 = Fernheizungskanal. – Zeichnung: E. Albrecht. – Massstab 1:1000.

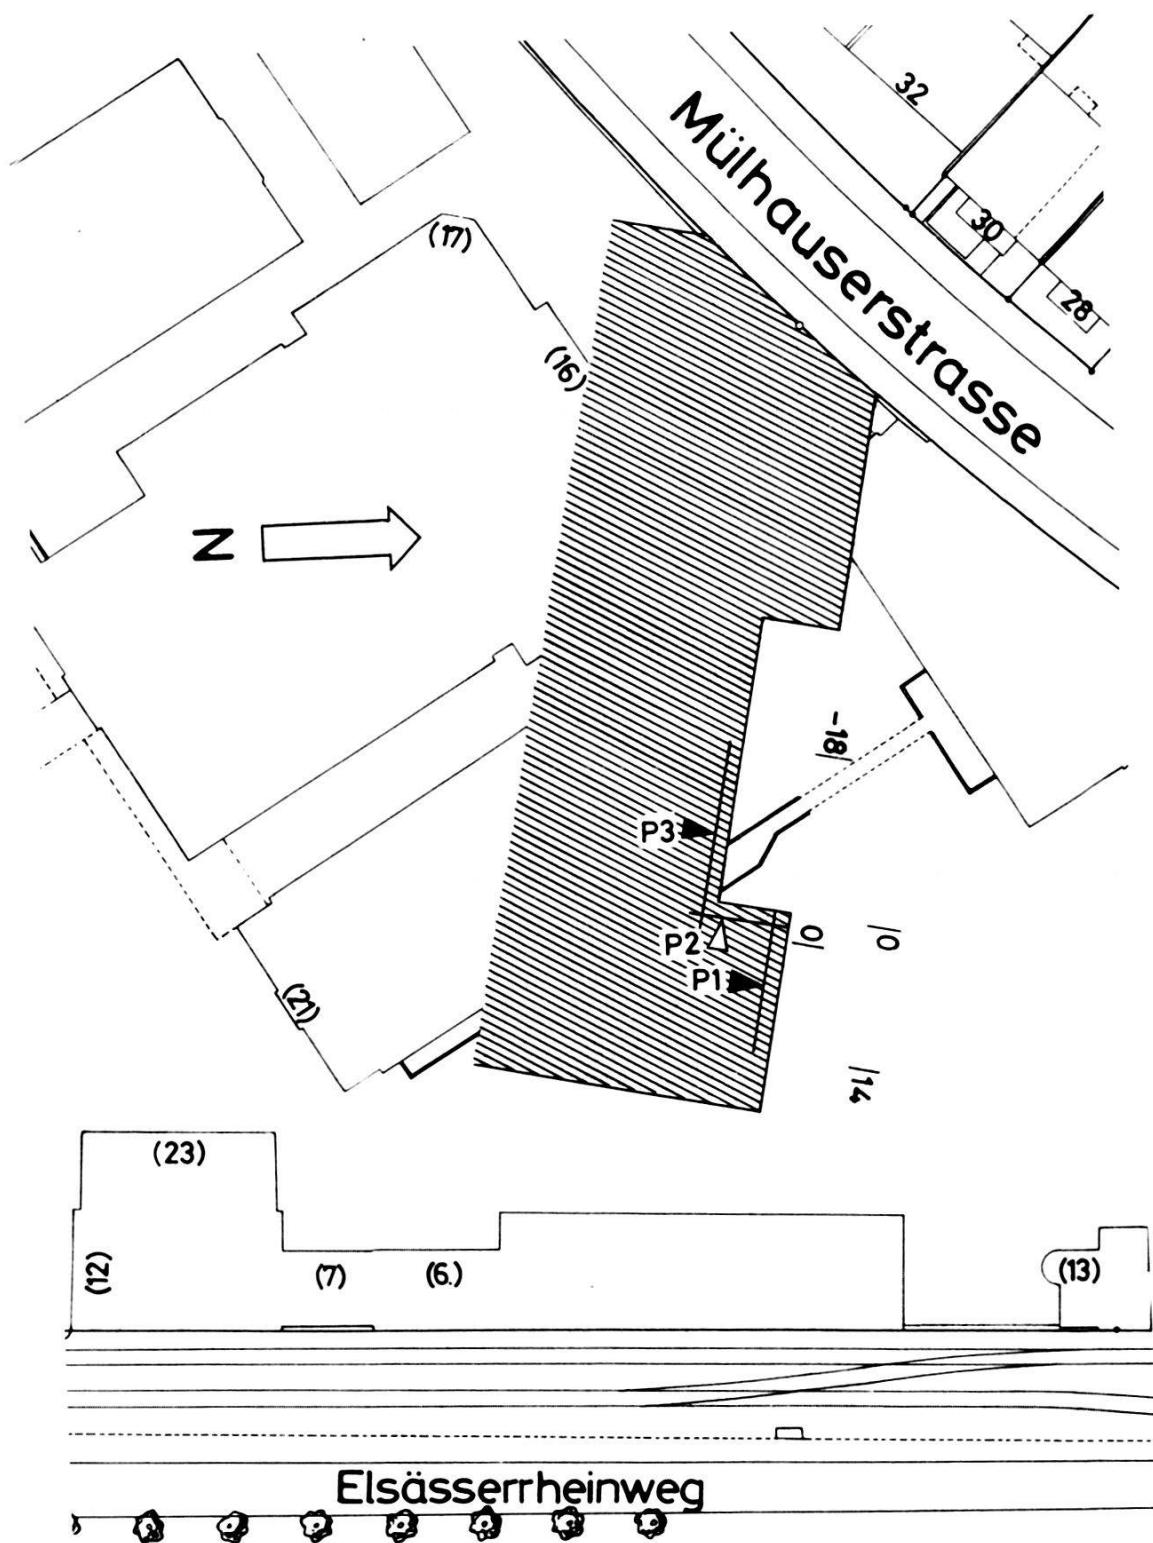
Abb. 26. Mühlhäuserstrasse 35, 1984/24. Situationsplan mit nördlichem Teil der Bau-grube und den Profilen P 1 bis P 3. – Zeichnung: E. Albrecht. – Massstab 1:1000.

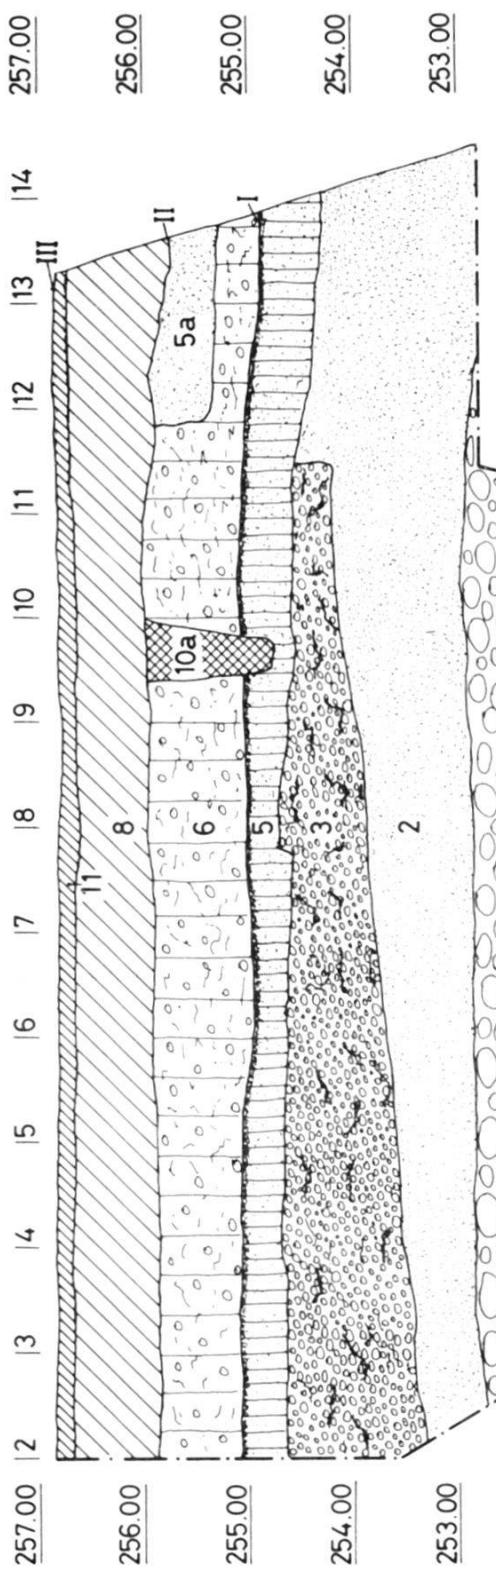
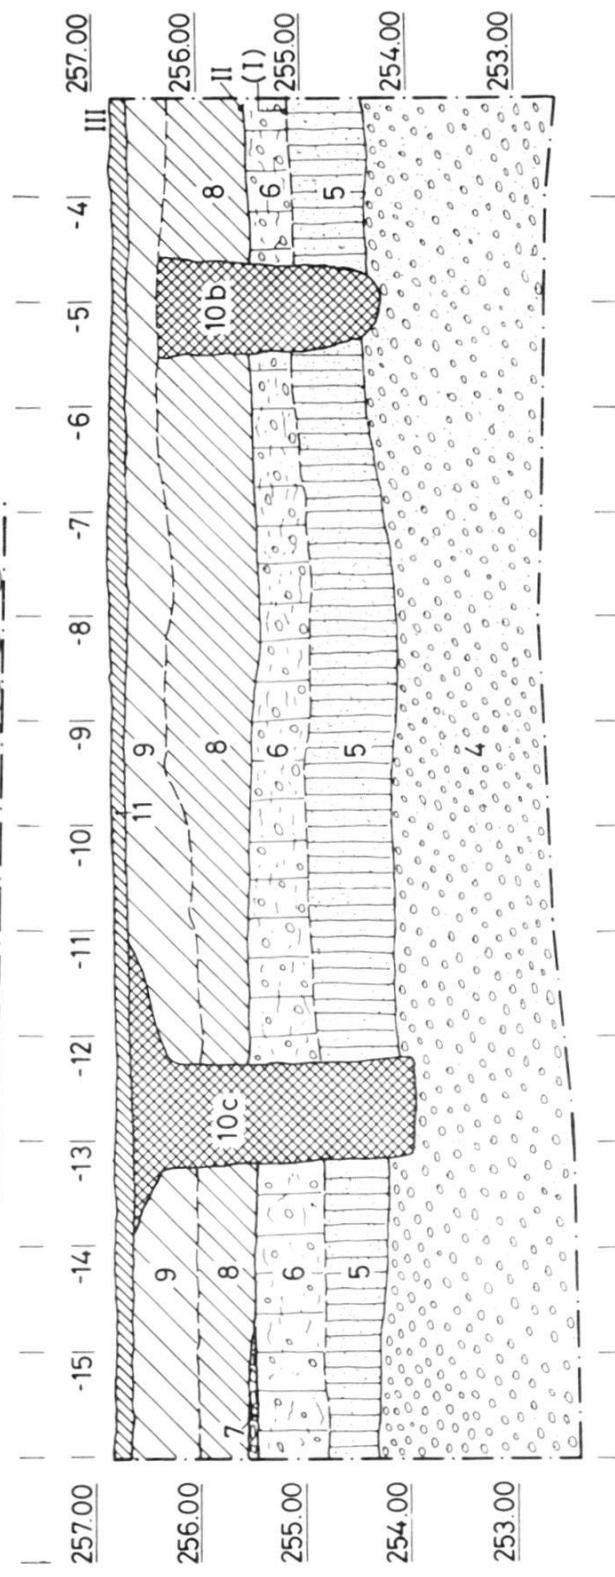
Abb. 27. Mülhauserstrasse 35, 1984/24. Profile P 1 und P 3 (beide Blick gegen Norden). – Zeichnung: H. Eichin. – Massstab 1:100.

7 Band mit Kalkbruchsteinen und grobem sandigem Mörtel, gegen oben glatt abgestrichen

8 Kiesaufschüttung mit Ziegeln und Kalkbruchsteinen, modern

11 Teerbelag mit Bett aus Kieselwacken und Kalkbruchsteinen

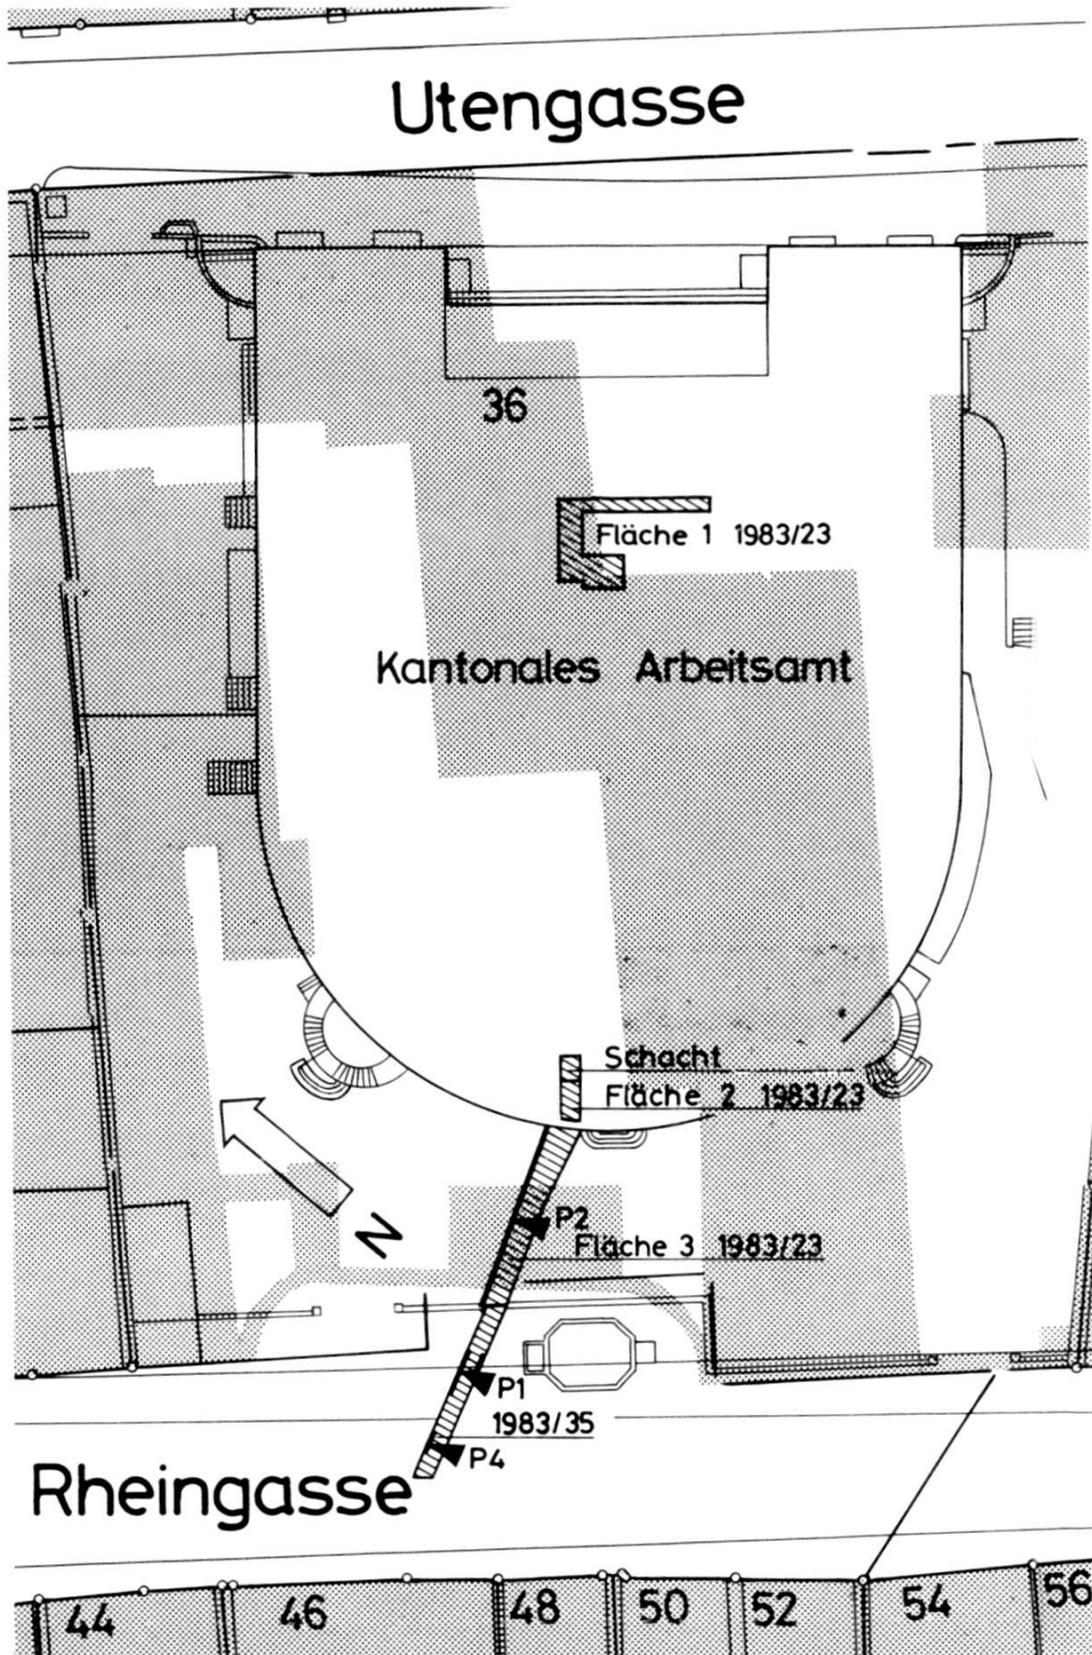
Abb. 28. Rheingasse 46 (A), 1983/35 und Utengasse 36, 1983/23. Situationsplan mit Grabungsfächern und Bauteilen von älteren Bauphasen gemäss Falknerplan (gerastert). – Zeichnung: E. Albrecht. – Massstab 1:500.

In Fläche 1 bot ein Kanalisationsgraben Einblick in die gewachsenen Kiesschichten. Kulturschichten wurden hier keine beobachtet¹²⁶.

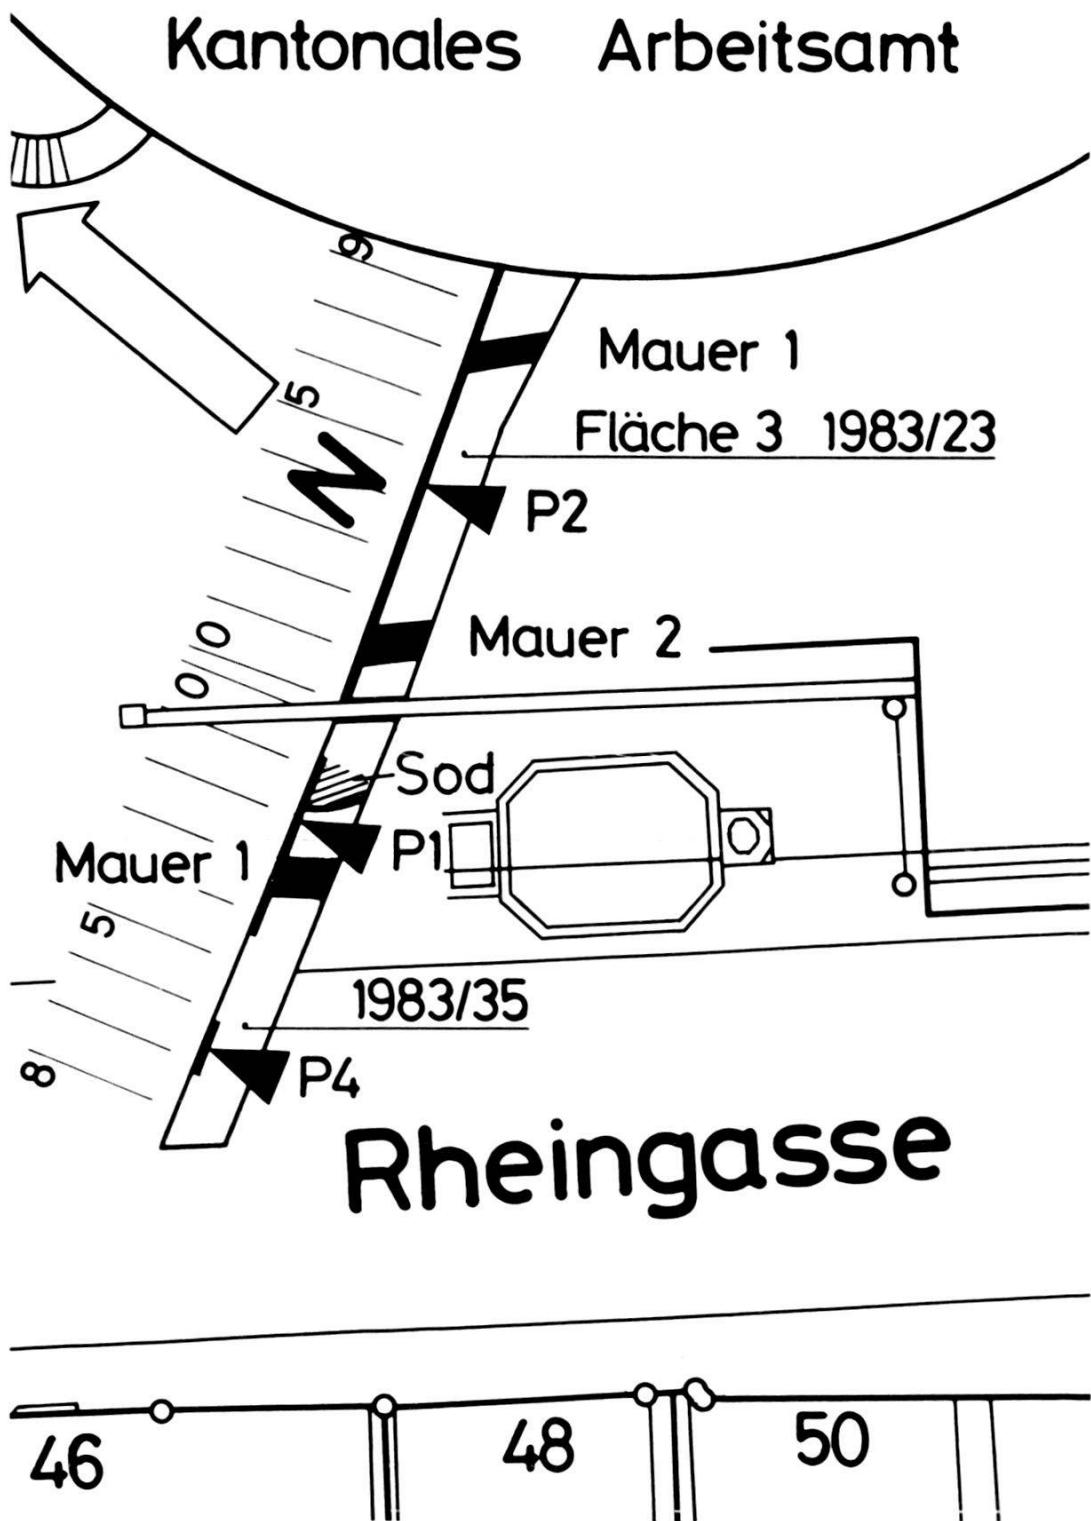
Abb. 29. Rheingasse 46 (A), 1983/35 und Utengasse 36, 1983/23. Regieplan mit Grabungsflächen, Profilen und Mauerzügen. – Zeichnung: E. Albrecht. – Massstab 1:200.

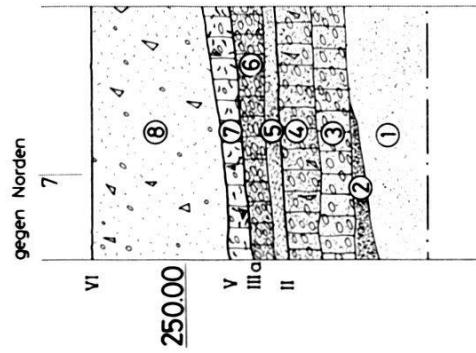
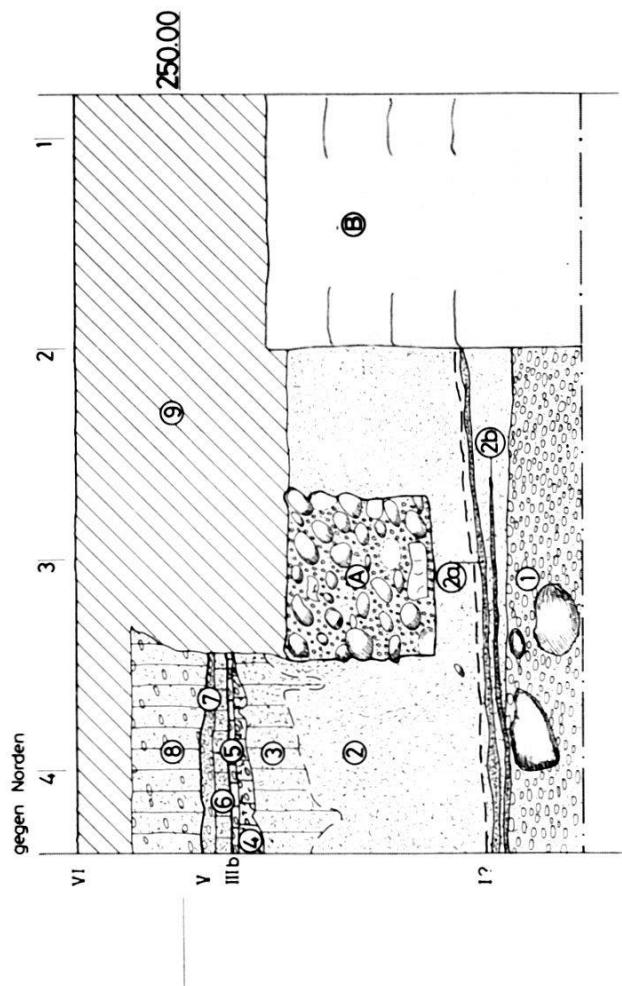
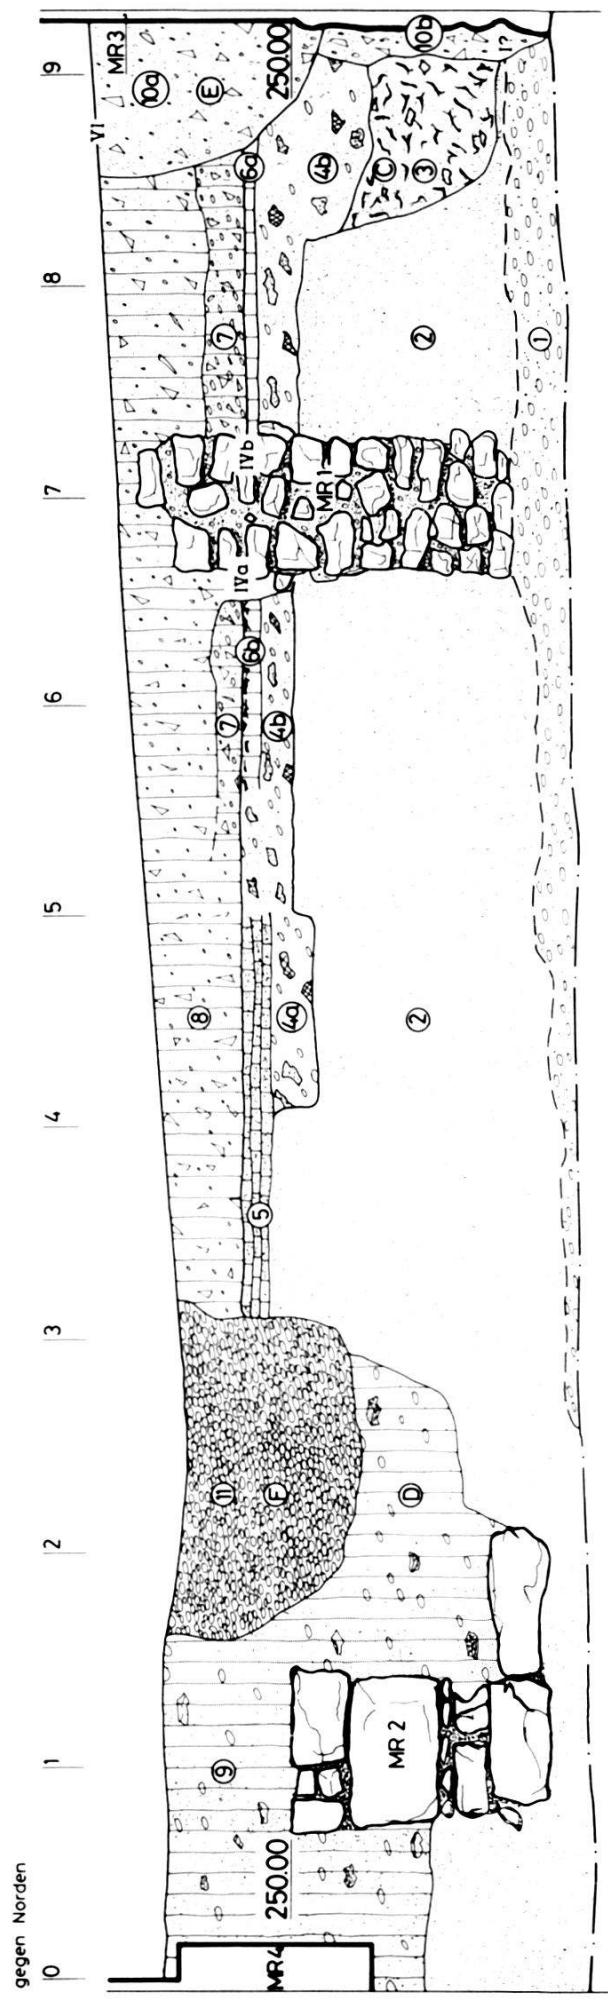
Abb. 30. Rheingasse 46 (A), 1983/35 und Utengasse 36, 1983/23. Profile 1983/35. P 1 und P 4 sowie 1983/23, P 2, alle Blick gegen Norden. – Zeichnung: E. Albrecht, nach Feldaufnahmen von U. Düblin und Ch. Bing. – Massstab 1:50.

Im südlichsten der drei Profile (Abb. 30, P 4) setzen 1 m unter dem heutigen Strassenniveau Kiesschichten von mittelalterlichen Strassenkoffern ein (Horizont II). Eine deutliche Verhärtung und Verdichtung des Materials ist in Schicht 4 spürbar, wo auch vereinzelte Ziegel-, Kalkbruchsteine und Eisenbrocken eingelagert waren. Der nächste Strassenhorizont (IIIa) wird vom unteren Strassenbett durch die lehmigen Schichten 5 und 6 abgesetzt. Schicht 5 enthält vereinzelte Funde aus dem 12./13. Jh. (FK 4550)¹²⁹. Der obere mittelalterliche Strassenhorizont (IIIa) keilt gegen Norden (Abb. 30, P 1) in das Siedlungsniveau IIIb aus. In diesen mittelalterlichen Zusammenhang gehört auch die massiv gebaute Mauer A (Abb. 30, P 1), die eine ältere mittelalterliche Baulinie längs der nördlichen Strassenseite anzeigt.

- 1 Rheinschotter, gewachsen
- 2 Schwemmsand z. T. verlagert. Keramik Urnenfelderzeit (FK 4549). An der Basis Lamellen 2a und 2b
- 2a Sandig mit Manganausblühungen
- 2b Sandiger Lehm, grau
- 3 Verlehmter Schwemmsand, braun-grau mit Wurzelgängen. An der Schichtgrenze zu 4 Manganausblühungen und Verhärtung
- 4 Lehm, grau-grünlich, mit Kieseln, feinen Ziegelsplittern, Holzkohleflocken
- 5 Lehmband, dunkelbraun-grau, mit Kies und kleinen Kalksteinbrocken, Keramik 12./13. Jh. (FK 4550)
- 6 Lehmiger Sand, beige, steril
- 7 Kiesschüttung, sandig
- 8 Aufschüttungen, sandiger Lehm, braun, mit Kalkbruchsteinen, Kieseln, Ziegelbrocken, Mörtel
- 9 Moderne Störung durch Leitungsbauten

- 1 Schwemmsand
- 2 Verlehmter Schwemmsand, braun-grau
- 3 Sandig-lehmiger Kies, beige
- 4 Sandig-lehmiger Kies, grau, kompakt, verhärtet, mit Bausplitt (Ziegel- und Kalkbruchsteinen) und vereinzelten Eisenbrocken
- 5 Sand, gelb
- 6 Sandig-lehmiger Kies, grau, kompakt, verhärtet, mit Bausplitt, wie Schicht 4
- 7 Humöser Lehm, dunkelgrau, mit wenig Kies, Ziegelbrocken und Mörtelflocken
- 8 Bauschutt, Aufschüttung modernes Strassenbett, mit Kalkbruchsteinen, Kieseln, Ziegelbrocken, Mörtel

- 1 Rheinkies, gewachsen
- 2 Schwemmsand
- 3 Schwemmsand, bräunlich, Holzkohleflocken und Bruchsteinsplitter
- 4 Sandiger Lehm, dunkelbraun, mit Baufragmente
- 4a Wenige Kiesel, Bruchstein- und Sandstein-splitter
- 4b Wenige Kiesel, mit Sandsteinfragmenten und Ziegelbrocken, z.T. reine sandige Lamellen
- 5 Abfolge von feinen sandig-lehmigen Lamellen, im Wechsel gelb und grau-braun. In einzelnen Lagen Mörtelgrus und Holzkohleflocken
- 6a Lehmband, kompakt, gelb-ocker
- 6b Rötlich-braun verbrannter Lehm. OK hartgebrannter Lehm mit Holzkohlebändchen
- 7 Schutt, sandiger Lehm mit kleinen Kieseln, Bruchsteinfragmenten, Mörtel- und Ziegelbrocken
